Anticimex Överlåtelsebesiktning av småhus - nivå 1

| Fastighetsbeteckning: Väddö-Tomta 2:86 | |
| Fastighetsadress: Grisslehamnsvägen 421 | |

| Besiktningdatum: 2026-04-29 | Protokollnummer: 69673695 |

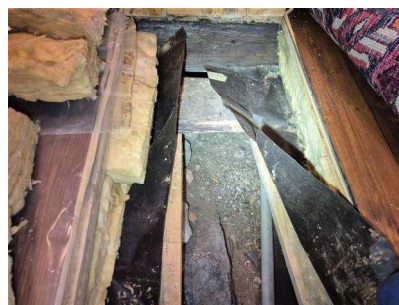
Utvändigt / Torpargrund / Mullbänk / Krypgrunder

Torpargrunden/mullbänken och krypgrunden åt söder har ej besiktigats då luckor till utrymmena saknas. Från ventiler noterades följande:

- En mikrobiell lukt kan kännas från ventiler
- Organiskt material finns på markytan
- Mikrobiell påväxt noterades

Golvbjälklaget ovan grunderna riskerar att drabbas av fuktskador på grund av naturlig fuktpåverkan. Detta kan resultera i mikrobiella skador (angrepp av mikroorganismer) och, eventuellt, rötskador. Mikrobiell lukt kan då spridas till boendemiljön. Om tryckimpregnerat virke finns kan även en kemisk doft uppstå.

Vi rekommenderar en kompletterande besiktning när en eller flera inspektionsluckorna installerats och om grunderna bedöms vara besiktningbara med avseende på höjd samt tillgänglighet.

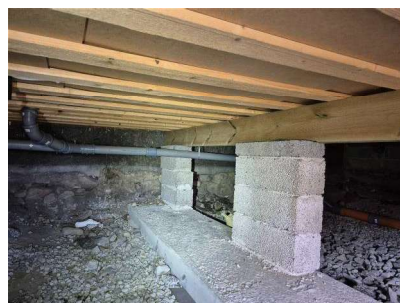
Utvändigt / Torpargrund / Mullbänk / Krypgrunder

Krypgrund är en riskkonstruktion. I den besiktningbara krypgrunden åt norr noterades tryckimpregnerat virke i konstruktionen.

Uteluftsventilerade krypgrunder med bjälklag av organiskt material har ofta fuktskador på grund av naturlig fuktpåverkan. Detta kan resultera i mikrobiella skador (angrepp av mikroorganismer) och, i värsta fall, rötskador. Mikrobiell lukt kan då spridas till boendemiljön. Om det tryckimpregnerade virket utsätts för fukt kan även en kemisk doft uppstå.

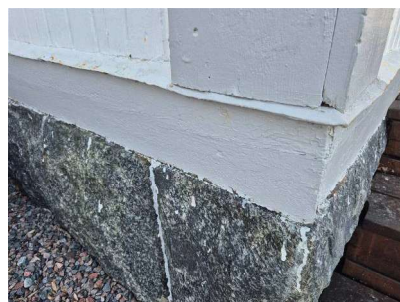
Utvändigt / Fasad

Delar av fasadbeklädnaden ligger dikt an grundmuren. Vidare förekommer färgsläpp och torrsprickor i tillhörande träkonstruktioner.

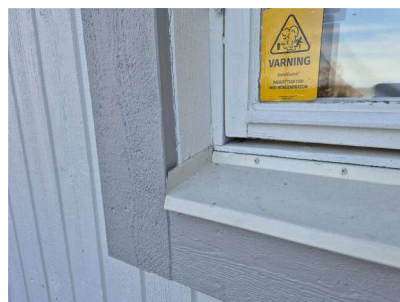
Utvändigt / Fönster

Fönster har färgsläpp och torrsprickor. Vidare är fönsterbleck otäta vid infästningar.

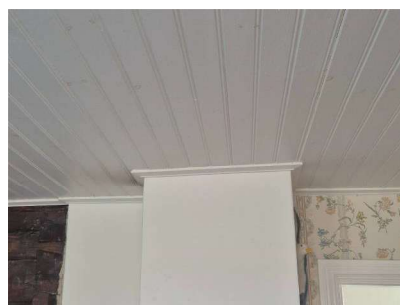
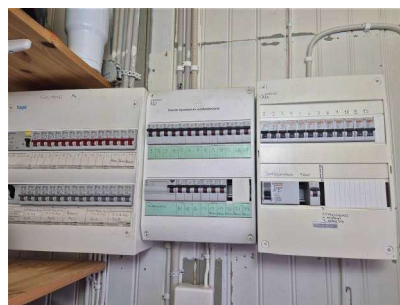
Hela huset / Allmänt

Golv är ojämna/lutar och golvknarr förekommer.

Jordfelsbrytare finns installerade vid elcentralerna, dock saknas gruppförteckningar.

Ojordade eluttag förekommer i huset.

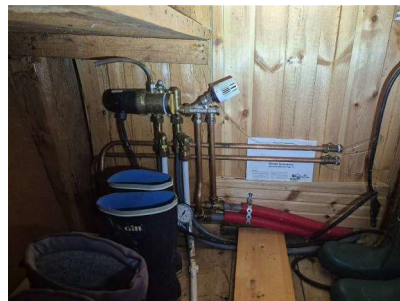
Entréplan / Entréhall / Trappförråd

Rörslits saknar vattentät botten.

När det saknas ökar risken för att ett läckage inte upptäcks i tid, vilket kan leda till fuktskador i omkringliggande konstruktioner.

För att lättare upptäcka eventuella läckage kan förslagsvis ett vattenlarm installeras kring rören.

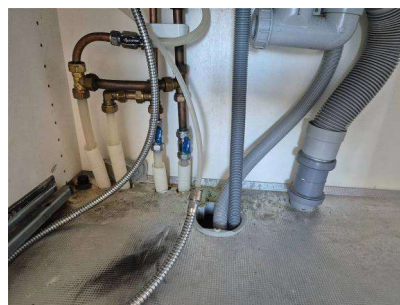
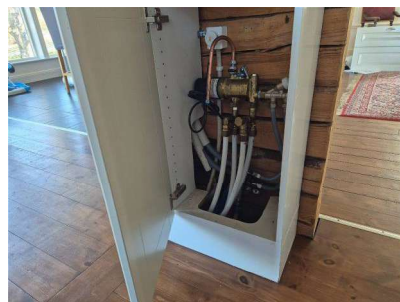
Entréplan / Kök / Matplats / Skafferi

Avloppsslangen från diskmaskinen är inte fast förankrad och fuktskydd finns inte under kyl eller frys. Vidare förekommer otätheter kring rören i diskbänkskåpen, köksblandare droppar och inredningen har svällt något.

Rörslits saknar vattentät botten.

När det saknas ökar risken för att ett läckage inte upptäcks i tid, vilket kan leda till fuktskador i omkringliggande konstruktioner.

För att hindra brott på slangen rekommenderas komplettering av exempelvis upphängningsbygel och montera fuktskydd samt täta kring otätheter för att lättare upptäcka eventuella läckage.

För att lättare upptäcka eventuella läckage kan förslagsvis ett vattenlarm installeras kring rören.

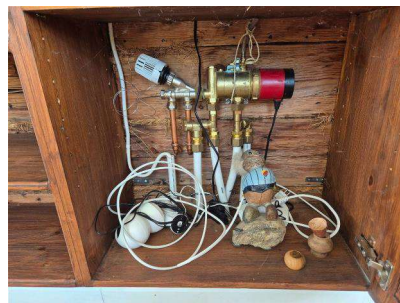
Entréplan / Allrum

Rörslits saknar vattentät botten.

När det saknas ökar risken för att ett läckage inte upptäcks i tid, vilket kan leda till fuktskador i omkringliggande konstruktioner.

För att lättare upptäcka eventuella läckage kan förslagsvis ett vattenlarm installeras kring rören.

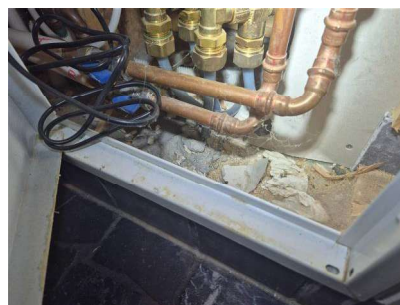
Entréplan / Toalett

Tätskikt på golv med uppvik mot vägg och tröskel saknas i utrymmet.

Rörslits saknar vattentät botten.

När det saknas ökar risken för att ett läckage inte upptäcks i tid, vilket kan leda till fuktskador i omkringliggande konstruktioner.

För att lättare upptäcka eventuella läckage kan förslagsvis ett vattenlarm installeras kring rören.

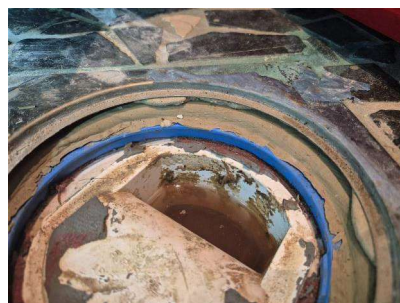
Entréplan / Duschrum

Tätskikt är felmonterat i golvbrunnen där det sticker fram under klämringen. Vidare förekommer lågpunkter i golvlutningen.

När tätskikt är felmonterat i golvbrunnen innebär det risk för fuktskador. Vatten kan tränga ner i omkringliggande konstruktioner med fuktrelaterade skador som följd.

Fuktindikering i utrymmet gav inga förhöjda fuktindikationer.

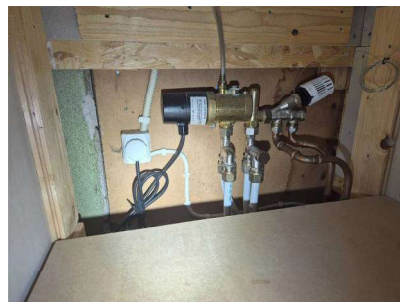
Övre plan / Allrum

Rörslits saknar vattentät botten.

När det saknas ökar risken för att ett läckage inte upptäcks i tid, vilket kan leda till fuktskador i omkringliggande konstruktioner.

För att lättare upptäcka eventuella läckage kan förslagsvis ett vattenlarm installeras kring rören.

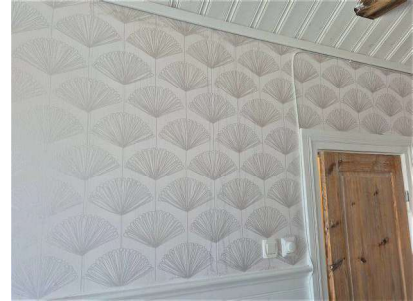
Övre plan / Allrum

Fuktfäckar/rinmärken finns i utrymmet.

Enligt upplysningar lämnade av fastighetsägare uppstod dessa innan yttertakets lades om, vilket var anledningen till takbytet. Vid fuktindikering kring rinmärkena uppmättes inga förhöjda fuktvärden.

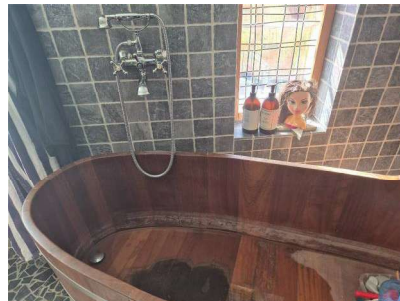
Övre plan / Bad / Dusch / Tvätt / WC

Följande noterades i våtutrymmet:

- Fönster är olämpligt placerat vid plats för bad
- Täckbricka saknas kring rörgenomföringar i vägg under handfat
- Toalettstolen är skruvad och inte limmad

Normala fuktvärden indikerades mot klinker/kakel.

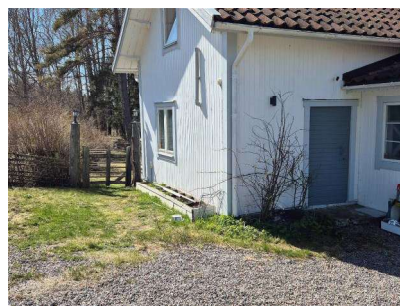
Utvändigt / Markförhållanden

Marken lutar mot huset och växter finns i anslutning till byggnaden.

Detta innebär en ökad fuktbelastning mot grunden, vilket i sin tur kan orsaka fuktskador i huset.

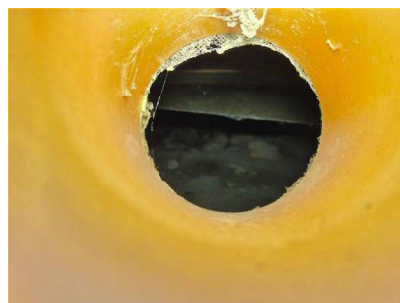
Utvändigt / Torpargrund / Mullbänk

Torpargrunden har ej besiktigats då lucka till utrymmet saknas.

Golvbjälklaget ovan torpargrunden riskerar att drabbas av fuktskador på grund av naturlig fuktpåverkan. Detta kan resultera i mikrobiella skador (angrepp av mikroorganismer) och, eventuellt, rötskador. Mikrobiell lukt kan då spridas till boendemiljön.

Vi rekommenderar en kompletterande besiktning när en inspektionslucka installerats och om grunden bedöms vara besiktningsbar med avseende på höjd samt tillgänglighet.

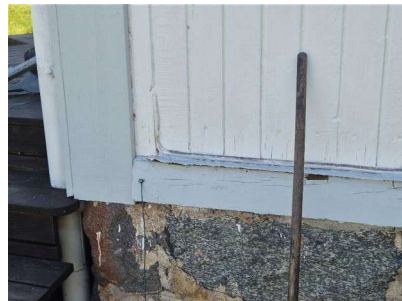
Utvändigt / Fasad

Fasadbeklädnaden med tillhörande träkonstruktioner har rötskador, färgsläpp och torrsprickor. Vidare är delar av panelen dikt an grundmuren samt förekommer otäta skarvar.

Fasadbeklädnad samt träkonstruktioner där målningsbehov finns, riskerar få fukt- och rötskador på grund av sämre vattenavvisande förmåga.

För att öka livslängden på fasadbeklädnaden rekommenderas målning och underhåll. I samband med ommålningen bör de rötskadade brädorna bytas ut för att undvika följdskador.

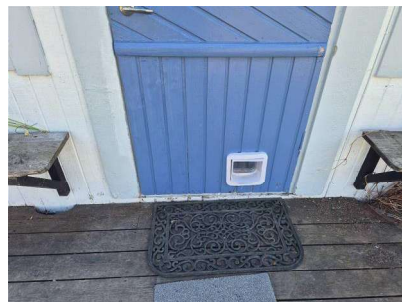
Utvändigt / Dörrar

Dörrar har färgsläpp och torrsprickor. Vidare saknas delvis tröskelbleck.

För att öka livslängden på dörrar rekommenderas målning och underhåll.

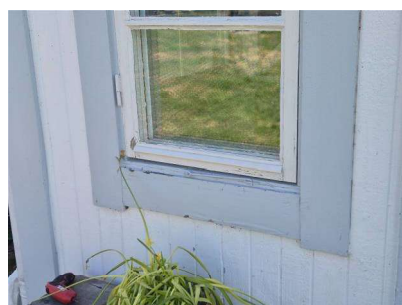
Utvändigt / Fönster

Fönster har färgsläpp och torrsprickor. Vidare saknas fönsterbleck och befintliga bleck är otäta vid infästningar.

Träkonstruktioner där målningsbehov finns samt brister i plåtdetaljer, riskerar få fukt- och rötskador på grund av sämre vattenavvisande förmåga.

För att öka livslängden på fönster rekommenderas målning och underhåll.

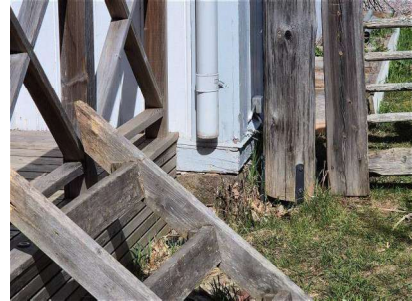
Utvändigt / Hängrännor / Stuprör

Stuprör avslutas nära husliv.

Stuprör som avslutas intill husliv (ovan mark) kan medföra en ökad fuktbelastning på grundmur med fuktrelaterade skador som följd.

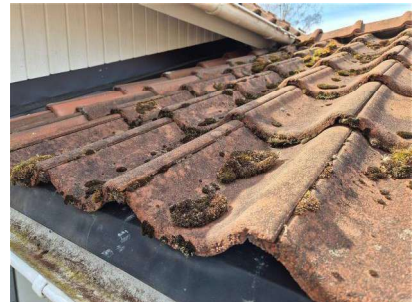
Utvändigt / Tak

Yttertaket är äldre.

Takpannor, plåtdetaljer och underlagspapp har enligt vår bedömning en begränsad livslängd. Eftersom husets taktäckning är äldre har det ett minskat motstånd mot vatteninträngning. Detta i sin tur kan leda till fuktskador på träläkt och vidare ner i underliggande konstruktioner.

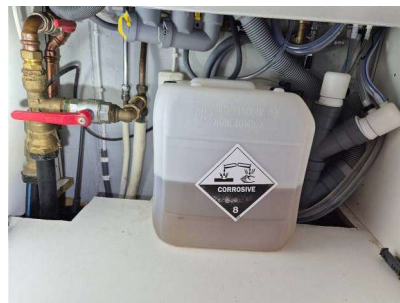
Entréplan / Kök

- ✎ Fuktskydd saknas i diskbänksskåp.

För att upptäcka eventuella läckage, installera ett fuktskydd. Om vattentät inklädnad i diskbänksskåpet inte är möjligt på grund av byggtekniska begränsningar kan ett vattenlarm installeras som en tillfällig lösning.

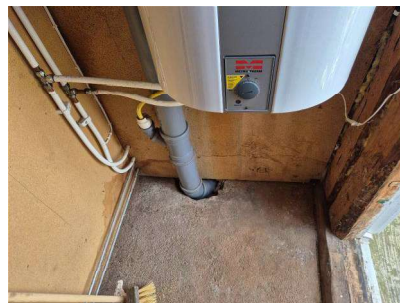
Entréplan / Teknikrum / VVB (separat ingång utifrån)

- ⚠ Tätskikt på golv med uppvik mot vägg och tröskel samt golvbrunn saknas i utrymmet.

Avsaknad av tätskikt och golvbrunn i utrymmet kan leda till fuktskador i omkringliggande konstruktioner vid ett eventuellt läckage.

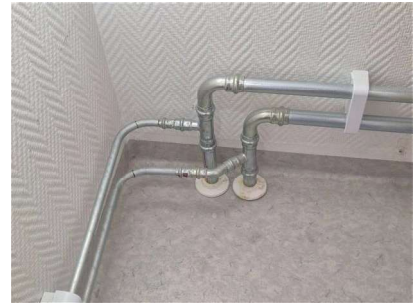
Övre plan / Bad / WC / Tvätt

⚠ Våtutrymmet är äldre och har passerat tiden för sin tekniska livslängd. Vidare finns rörgenomföringar i golv.

Eftersom funktionen, som innebär att ytskiktet/tätskiktet ska vara vattentätt, kan vara nedsatt finns en ökad risk att vatten tränger igenom med vattenskador i omkringliggande konstruktioner som följd.
