# Besiktningsprotokoll

Försäkringsbesiktning för Anticimex Säljarförsäkrat

| Fastighetsadress:<br>Stenuddsvägen 10 | |

| Besiktningsdatum:<br>2026-05-13 | Protokollnummer:<br>69688258 |

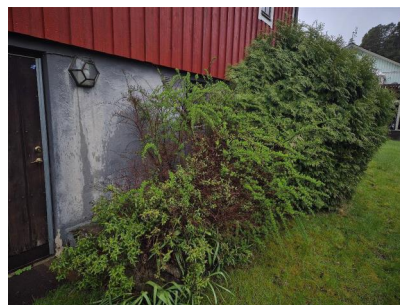
Växter finns i anslutning till grundmur.

När det finns rabatter och växter nära grundmuren finns risk att fukt stannar kvar i väggarna. Detta kan i sin tur orsaka invändiga fuktskador. Växternas rötter kan också skada grundmuren och sätta dräneringsledningen ur funktion.

Området närmast huset rekommenderas att vara fritt från växtlighet.

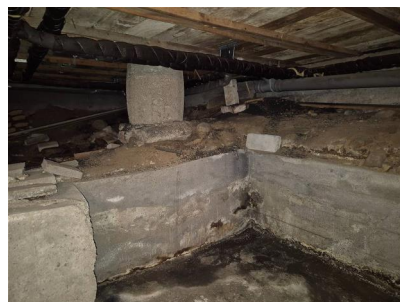
Vid kontroll av krypgrunden upplevdes mikrobiell lukt.

Trots att fuktmätningen gav fuktvärden under kritisk fuktnivå känns en mikrobiell lukt i grunden. Uteluftsventilerade krypgrunder med bjälklag av organiskt material har ofta fuktskador på grund av naturlig fuktpåverkan. Lukten som känns i krypgrunden kan också spridas till boendemiljön. Fuktkvoten uppmättes till 11 %.

Det finns risk för mikrobiell tillväxt om den relativa fuktigheten (RF) i den omgivande luften är över 75 %. I furuvirke motsvarar det en fuktkvot (FK) på 17 %.

Vi rekommenderar en fördjupad undersökning för att bedöma orsak och omfattning.

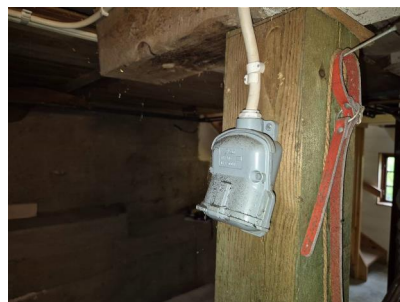
3-fasuttag i metall finns.

Denna typ av uttag tillverkas inte längre då de anses medföra en stor risk för personskada.

Kontakta en elektriker för kontroll och åtgärd.

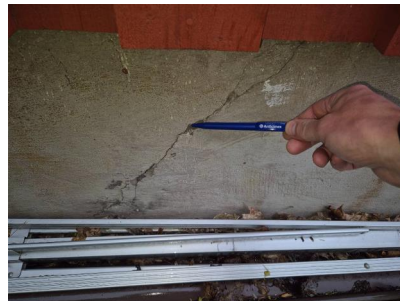
Sprickor finns i sockel.

Dessa bedöms inte ha lett till bakomliggande skador.

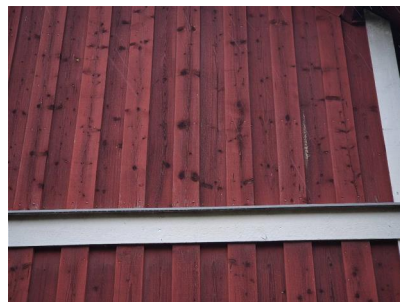
Fasadpanelen är i behov av målning/underhåll.

Fasadbeklädnad och träkonstruktioner där målningsbehov finns riskerar att få fukt- och rötskador på grund av sämre vattenavvisande förmåga. För att öka livslängden på fasadbeklädnaden rekommenderas målning och underhåll.

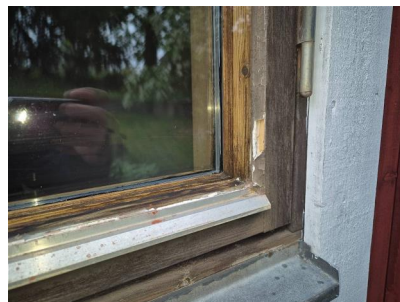
Kitt/-färgsläpp finns från fönster.

Detta medför ökad risk för fuktskador.

Isolerglas är äldre.

Befintliga fönster är äldre vilket betyder att tätningen mellan fönsterrutorna kan vara sämre. Detta kan leda till att missfärgning/imma kan uppstå mellan glasrutorna.

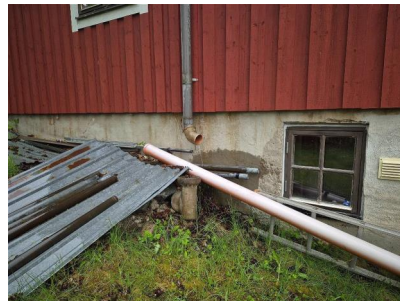
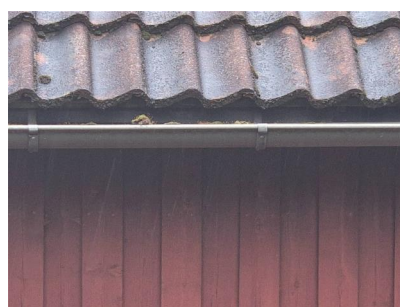
Stuprör avslutas nära husliv.  
Hängrännor är skräpfyllda.

Eftersom hängrännor är fulla med skräp finns risk för fuktskador på fasad och sockel då vatten kan svämma över.

Stuprör som avslutas intill husliv (ovan mark) kan medföra en ökad fuktbelastning på grundmur/sockel med fuktrelaterade skador som följd.

För att förhindra översvämning rekommenderas rensning av hängrännor.

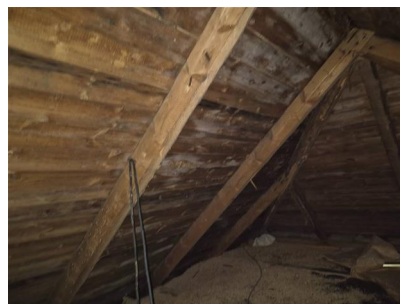
Mikrobiell påväxt finns på underlagstaket.

Trots att fuktmätningen gav fuktvärden under kritisk fuktnivå finns mikrobiell påväxt på underlagstaket. Detta kan vara ett tecken på att vinden tillförs fukt inifrån bostaden och/eller uteluften. Fuktkvoten uppmättes till 10 %.

Det finns risk för mikrobiell tillväxt om den relativa fuktigheten (RF) i den omgivande luften är över 75 %. I furuvirke motsvarar det en fuktkvot (FK) på 17 %.

Vi rekommenderar en fördjupad undersökning för att bedöma orsak och omfattning.

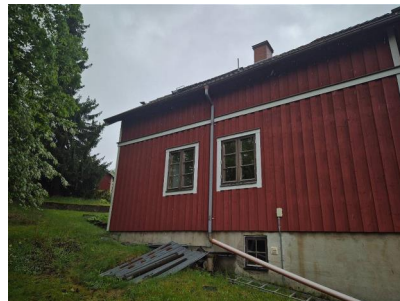
Vid besiktningstillfället kunde inte yttertaket beträdas på grund av hög höjd.

För en komplett besiktning av taket rekommenderas att du anlitar en takspecialist.

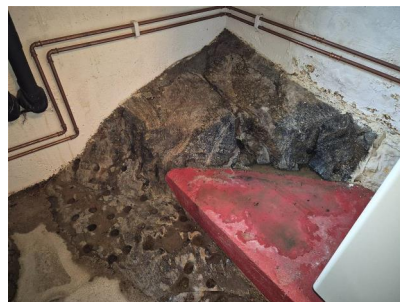
Mikrobiell lukt känns vid inträdet till källaren. Vatten rinner in i källaren.

Vi rekommenderar en fördjupad undersökning för att bedöma orsak och omfattning. Det är viktigt att tänka på att denna rekommendation om fördjupad undersökning gäller hela källaren.

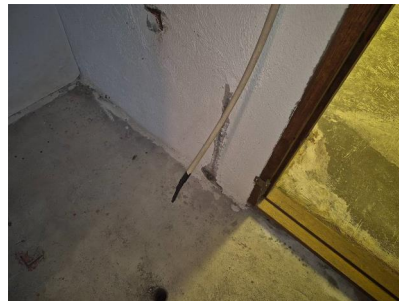
Elinstallationen i utrymmet har enligt vår bedömning uppenbara brister.

Elinstallationen i utrymmet är en säkerhetsrisk som kan orsaka både personskador och brand. Observera att besiktning av bostadens elsystem inte har ingått i uppdraget.

Kontakta en elektriker för kontroll och åtgärd.

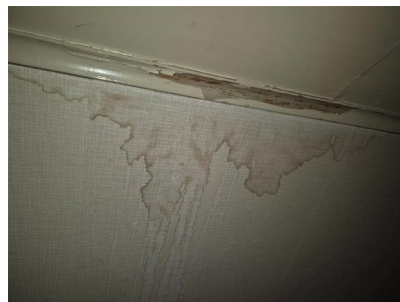
Taket har fuktfläckar.

Vi rekommenderar en fördjupad undersökning för att bedöma orsak och omfattning.

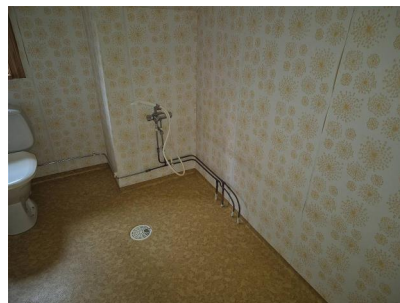
Våtutrymmet har äldre yt-/tätskikt.

Utrymmet är äldre och har passerat tiden för sin tekniska livslängd.

Fuktindikering kunde inte genomföras eftersom huset varit obebott under en längre tid.

Renovering av utrymmet rekommenderas. Kontakta en behörig våtrumsentreprenör för en renovering. I samband med renoveringen bör omkringliggande konstruktioner kontrolleras för att upptäcka eventuella följdskador.

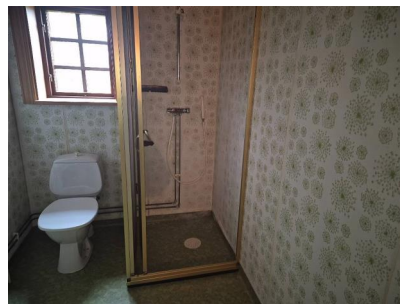
Våtutrymmet har äldre yt-/tätskikt.

Utrymmet är äldre och har passerat tiden för sin tekniska livslängd.

Fuktindikering kunde inte genomföras eftersom huset varit obebott under en längre tid.

Renovering av utrymmet rekommenderas. Kontakta en behörig våtrumsentreprenör för en renovering. I samband med renoveringen bör omkringliggande konstruktioner kontrolleras för att upptäcka eventuella följdskador.

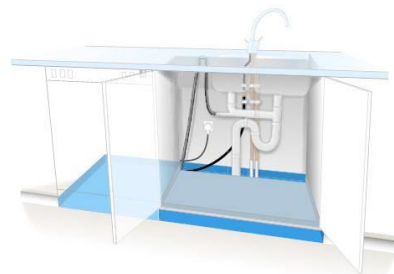
Fuktskydd saknas i diskbänksskåp samt under kyl & frys.

Utan fuktskydd är det svårt att upptäcka läckage från rörledningar. Vatten kan då tränga in i omkringliggande konstruktioner och orsaka fuktskador.

För att upptäcka eventuella läckage, installera ett fuktskydd.

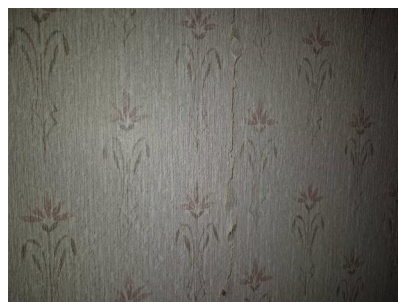
Sprickor finns i väggar.

Golv är ojämna/lutar och golvknarr förekommer.

Dessa bedöms inte ha lett till bakomliggande skador.
