Besiktningssprotokoll

Försäkringsbesiktning för Anticimex Säljarsförsäkrat

Fastighetsbeteckning: Silen 8	
Fastighetsadress: Västervägen 12d	
Postnummer: 191 49	Ort: Sollentuna

Besiktningdatum: 2026-05-18	Protokollnummer: 69698006
Temperatur: 14 °C	Väderlek: Klart
Tekniker: Karl Åsberg	
E-post: karl.asberg@anticimex.se	
Kontor: Stockholm Norr	
Närvarande: Säljare: Göran Våglund

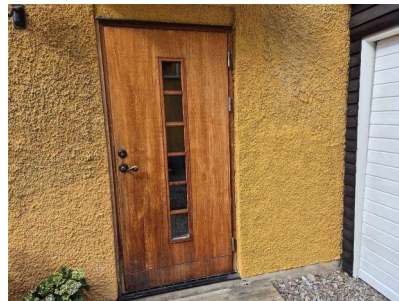
Utvändigt / Dörrar

Entrédörren behöver oljas/lackas.

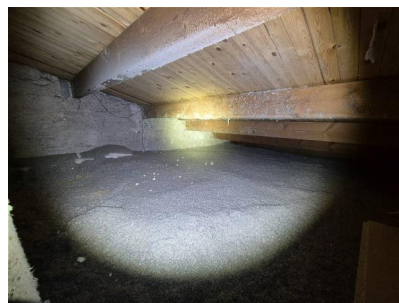
Vinden är tilläggsisolerad.

Eftersom vindsbjälklaget tilläggsisolerats så kommer klimatet på vindsutrymmet att ändras, främst vintertid. Detta i sin tur kan leda till uppfuktning av underlagstakets insida vilket kan resultera i mikrobiella skador (angrepp av mikroorganismer).

Vid kontroll av vinden uppmättes fuktvärden under kritisk fuktnivå för mikrobiell tillväxt och en normal lukt upplevdes. Fuktkvoten i underlagstak/takbjälkar uppmättes till under 7%.

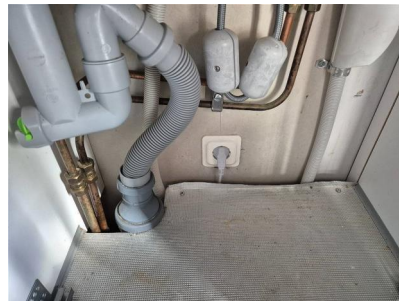
Fuktskydd ej komplett i diskbänkskåp.

Utan komplett fuktskydd är det svårt att upptäcka läckage från rörledningar. Vatten kan då tränga in i omkringliggande konstruktioner och orsaka fuktskador.

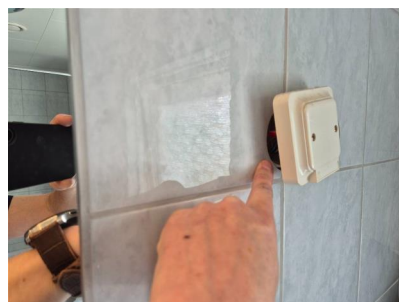
⚠ Elinstallationer i utrymmet har enligt vår bedömning brister, kopplingsdosa vid spegel ej korrekt monterad.

Kontakta en elektriker för kontroll och åtgärd.
