Besiktningssprotokoll

Anticimex Överlåtelsebesiktning av småhus - nivå 1

Fastighetsbeteckning: Föreda 4:9	
Fastighetsägare: Robert Alexander Johannes Hoeke	
Fastighetsadress: Silarevägen 10	
Postnummer: 363 91	Ort: Braås

Besiktningdatum: 2026-05-18	Protokollnummer: 69715599
Temperatur: 15 °C	Väderlek: Halvklart
Tekniker: Daniel Persson	
E-post: daniel.persson@anticimex.se	
Kontor: Växjö	
Närvarande: Nuvarande fastighetsägare Daniel Persson, Anticimex

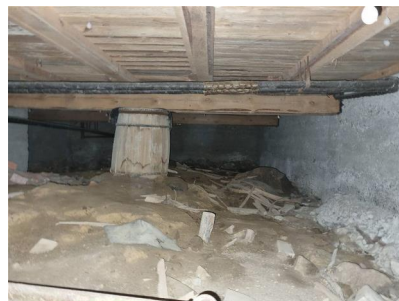
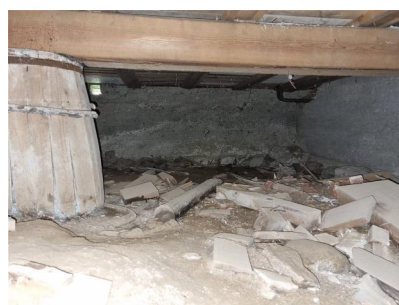
Krypgrunder är en riskkonstruktion.

Organiskt material noterades på mark.

Uteluftsventilerade krypgrunder med bjälklag av organiskt material har ofta fuktskador på grund av naturlig fuktpåverkan. Detta kan resultera i mikrobiella skador (angrepp av mikroorganismer) och, i värsta fall, rötskador. Mikrobiell lukt kan då spridas till boendemiljön.

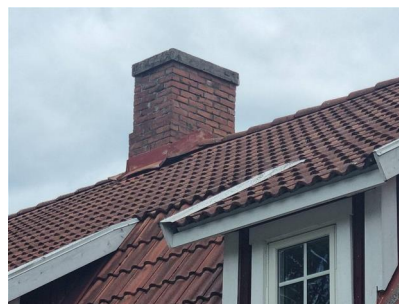
Plåtningar runt huvar ej bytt i samband med takomläggning.

Otättheter finns vid taklucka på tak.

Hängrännor finns ej på takkupor.

Dessa brister kan medföra en ökad risk för fuktinträning i underliggande konstruktion med fuktrelaterade skador som möjlig följd.

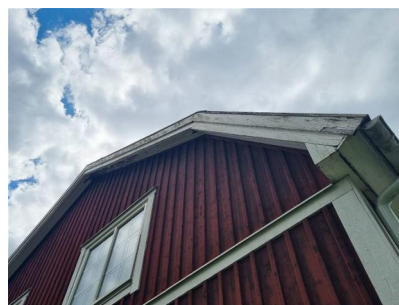
Färgsläpp noterades vindskivor och gavelutsprång.

Detta kan medföra ett sämre fuktmotstånd med rötskador som möjlig följd.

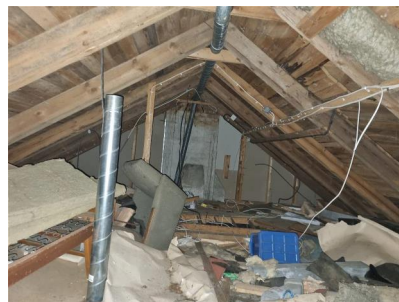
Ventilationsrör avslutas på vind.

En del äldre fuktfläckar noterades på underlagstak, orsaken till dessa bedöms vara åtgärdad i samband med takomläggning.

En del elkablar hänger och blandat nytt och gammalt.

Vi rekommenderar kontakt med behörig entreprenör för kontroll och eventuell åtgärd.

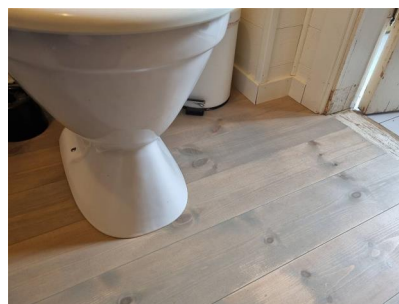
Golvbeklädnad av trä.

Detta är ingen godkänd golvbeklädnad i utrymmet och kan medföra en risk, vid ett eventuellt läckage, för fuktinträngning i underliggande konstruktion med fuktrelaterade skador som möjlig följd.

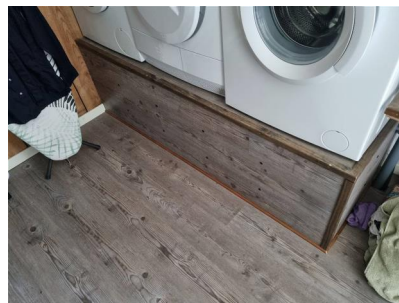
Golvytskikt av laminat.

Ingen golvbrunn i utrymmet.

Dessa brister kan medföra en ökad risk för fuktinträngning i underliggande konstruktion med fuktrelaterade skador som möjlig följd.

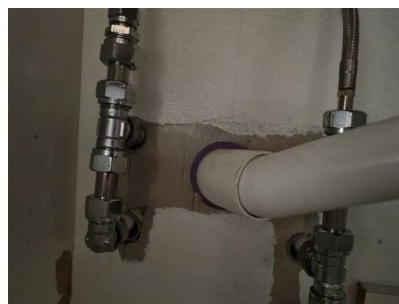
Omålat/oskyddat på del av vägg under handfat.
