**Fastighetsuppgifter**

Gullringen 1:46

Strömsnäs 3

| Uppdragsnummer | A36990 |

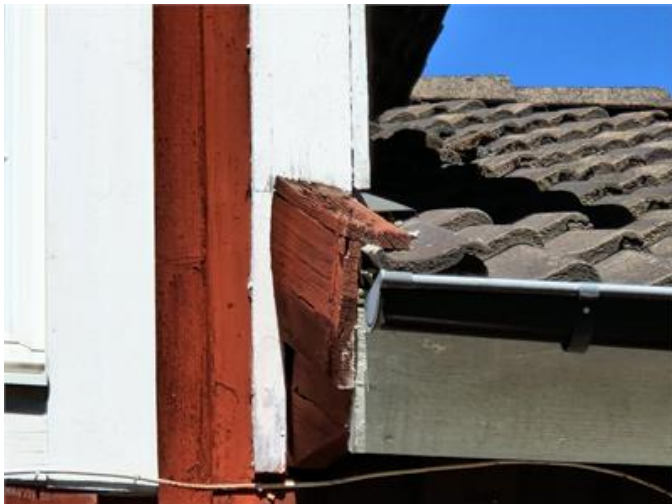
| Besiktningresultat | | | | | |
|---|---|---|---|---|---|
| Tak | | X | | | <ul style="list-style-type: none"> <li>- Taket bedöms vara i paritet med sin tekniska livslängd.</li> <li>- Rötskador förekommer i vattbrädor. Utbyte mot plåtar rekommenderas. Se även bild sid 5.</li> <li>- Plåtdetaljer är delvis i behov av justering.</li> <li>- Fotplåtar saknas.</li> <li>- Vindskivor och takfot har behov av målning/underhåll.</li> </ul> (Taket endast besiktat från mark) |

Tak:  
Rötskador förekommer i vattbrädor.

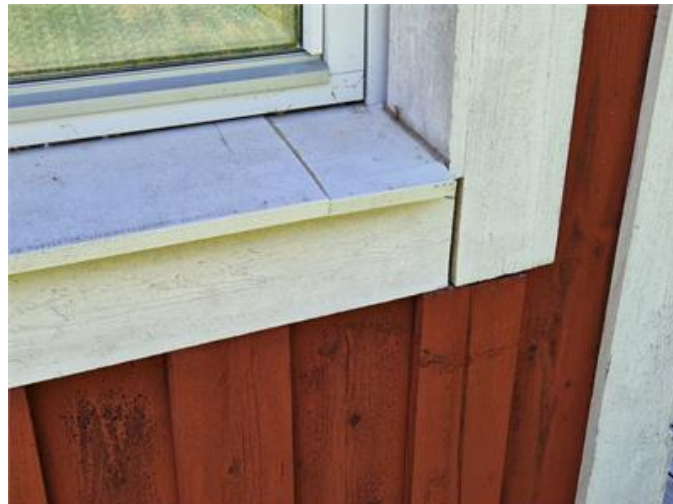
| Besiktningresultat | | | | | |
|---|---|---|---|---|---|
| Fönster och Dörrar | | X | | | <ul style="list-style-type: none"> <li>- Behov av målning/underhåll förligger delvis.</li> <li>- Foder saknas runt entrédörr.</li> <li>- Fönsterbleck på tillbyggnad olämpligt skarvade. Se även bild sid 5.</li> <li>- Fönsterbleck saknar uppvikta gavlar.</li> </ul> |

Fönster:  
Fönsterbleck på tillbyggnad olämpligt skarvade.
