Överlåtelsebesiktning av fast egendom med säljare enligt jordabalken 4:19

NYKVARN, TURINGE-LÖVDAL 2:5

Grindvägen 10

2026-05-28

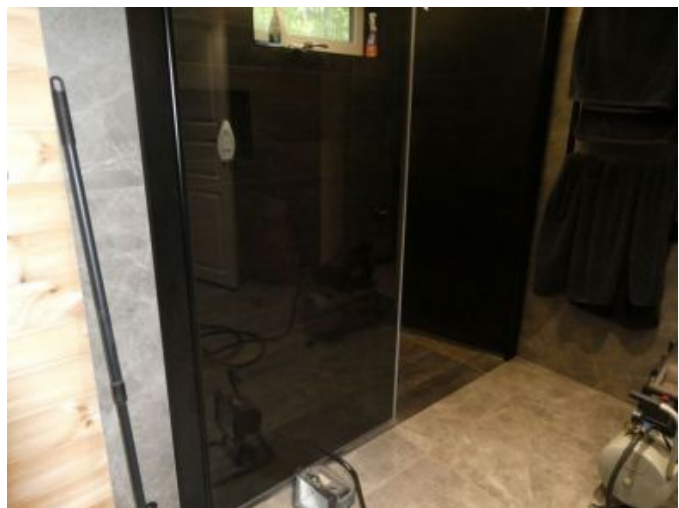
Våtrum/tvätt

-Utrymmet uppvisade inga särskilda noteringar, anslutningar mot golvbrunnar är kontrollerad i respektive utrymmen inkluderat tvätt/duschavdelningen. Våtrummen samt tvätt är utfört i egen regi varför våtrumsintyg saknas

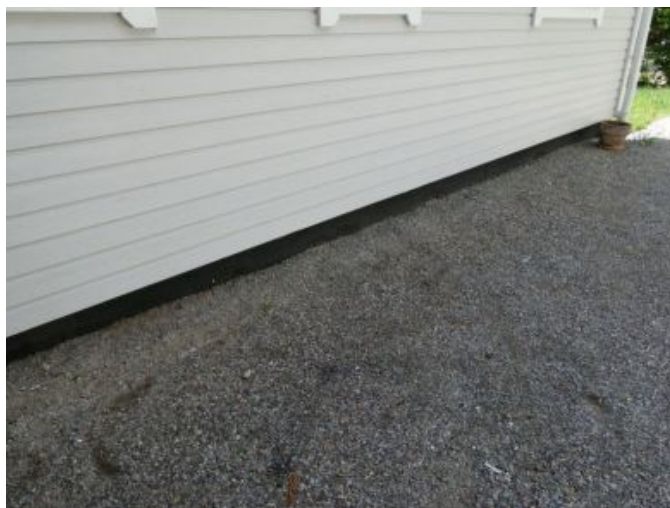
Fasader och mark

-Inget särskilt eller avvikande som tyder på att dräneringen är bristfälligt ordnad runt huset, typ vattensamlingar eller blöt mark. Fuktisolering och dränering är utfört år 2018 runt fastigheten

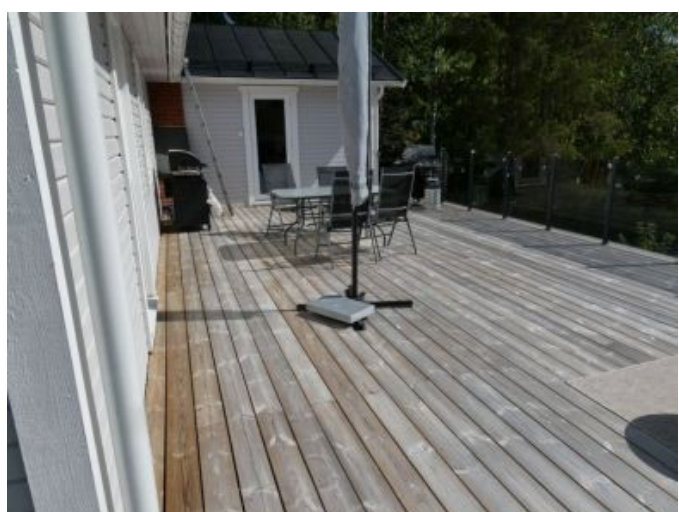
Fasader

-Träfasaden uppvisade normal status på det som gick att överblicka. Panelen är pålagd och målad år 2018

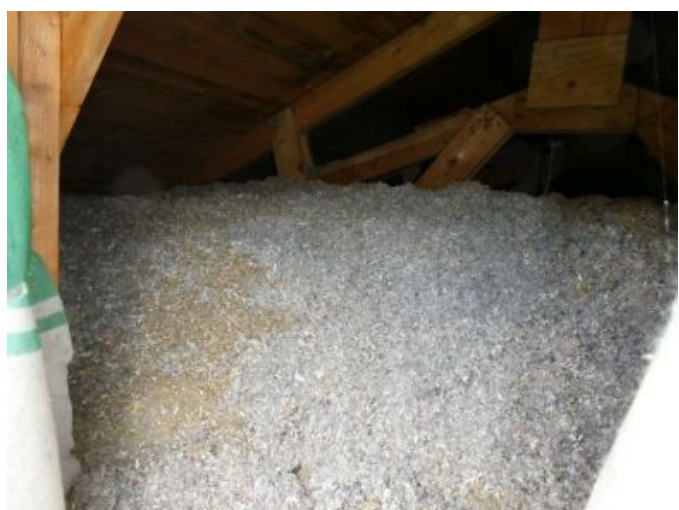
Vinden

-Nockvinden vid luckan på gaveln var inte åtkomlig för kontroll, gångbrygga saknades, trångt utrymme och välfyllt med lösullsisolering. Undantaget från besiktningen

-Parallelltak är ej åtkomliga för besiktning och bedömning med mindre än att förstörande konstruktionsingrepp utförs. Parallelltak kan vara en riskkonstruktion då luftspalter är felaktigt utförda eller saknas, fukt/konvektionen uppstår pga sparsamt isolerat eller bristfälligt monterad diffusionsplast. Sparsamt isolerade innertak eller bristfälligt monterad diffusionsplast kan orsaka köldbryggor.

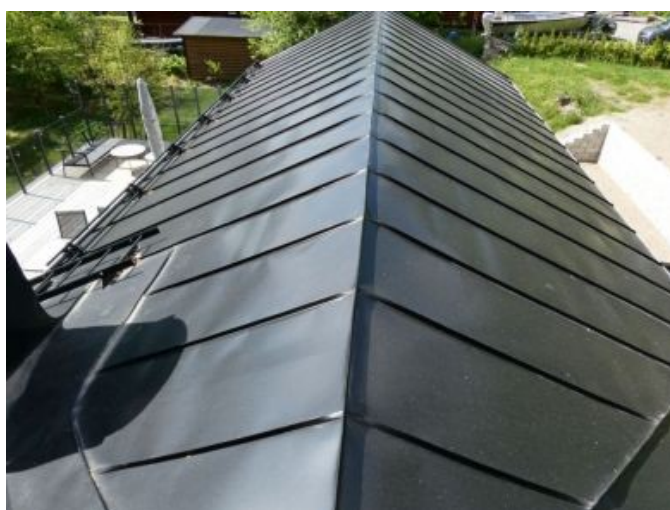
Yttertaket

-Vid besiktningstillfället kontrollerades yttertakets slumpvis på ett flertal ställen, inget onormalt eller avvikande uppmärksammades.
