# Besiktningssprotokoll

Försäkringsbesiktning för Anticimex Säljarsförsäkrat

Fastighetsbeteckning: Borsökna 1:269	
Fastighetsadress: Björktrastvägen 33	
Postnummer: 632 33	Ort: Eskilstuna

Besiktningdatum: 2026-06-08	Protokollnummer: 69737343
Temperatur: 18 °C	Väderlek: Sol
Tekniker: Urban Pettersson	
E-post: urban.pettersson@anticimex.se	
Kontor: Eskilstuna	
Närvarande: Säljare.

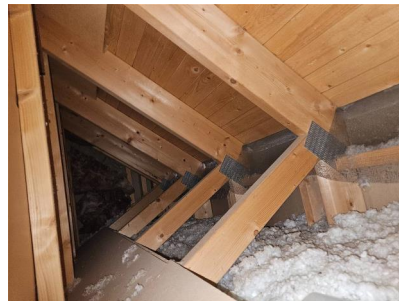
Vid kontroll av vinden uppmättes fuktvärden under kritisk fuktnivå för mikrobiell tillväxt och en normal lukt upplevdes.

Det finns risk för mikrobiell tillväxt om den relativa fuktigheten (RF) i den omgivande luften är över 75 %. I furuvirke motsvarar det en fuktkvot (FK) på 17 %.

Fuktkvoten i underlagstak/takbjälkar uppmättes vid besiktningstillfället till 9 %.

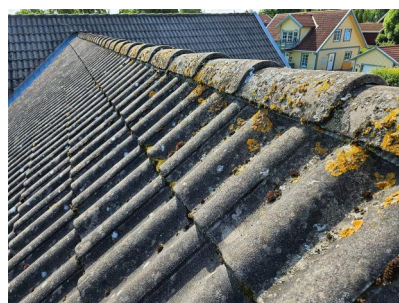
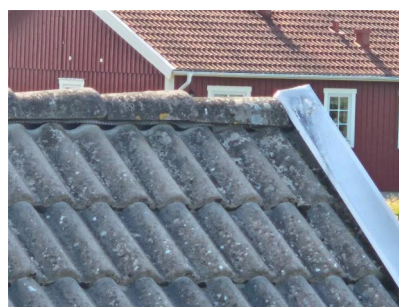
Utvändigt noterades attnockpannor behöver justeras lokalt då de ej rör över översta pannraden och otätheter har uppstått.

Nockpannor rår bitvis ej över översta pannraden.

Då nockpannor ej rår över översta pannraden finns en ökad risk för fuktrelaterade skador på underliggande konstruktioner.

Viss mosspåväxt finns på takpannor, detta bedöms ej ha lett till någon följskada.
