Besiktningssprotokoll

Försäkringsbesiktning för Anticimex Säljarsförsäkrat

Fastighetsbeteckning: Backen 2	
Fastighetsadress: Fredsgatan 9	
Postnummer: 642 61	Ort: Malmköping

Besiktningdatum: 2026-06-09	Protokollnummer: 69755839
Temperatur: +20 °C	Väderlek: Klart
Tekniker: Anders Lygrell	
E-post: Anders.Lygrell@anticimex.se	
Kontor: Eskilstuna	
Närvarande: Säljare

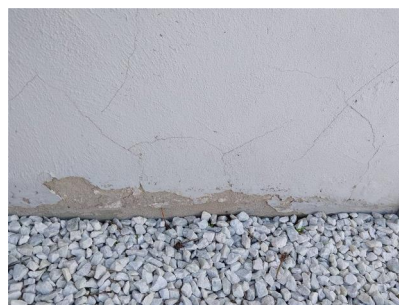
Sprickor samt putssläpp finns i sockel.
Dessa bedöms inte ha lett till bakomliggande skador.

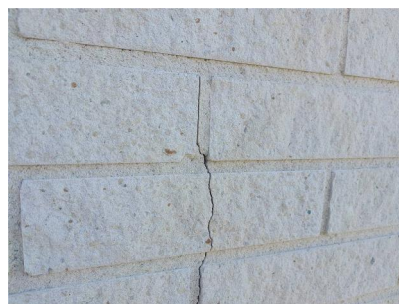
Mindre rötskador finns i fasadpanelen.
Lokalt behov av målning/underhåll.

Sprickor finns i tegelfasaden.

Dessa bedöms inte ha lett till bakomliggande skador.

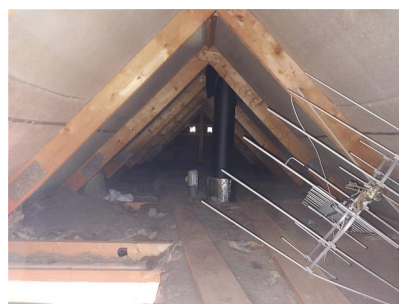
- ✓ Vid kontroll av vinden uppmättes fuktvärden under kritisk fuktnivå för mikrobiell tillväxt och en normal lukt upplevdes.

Risk för mikrobiell tillväxt föreligger om den relativa fuktigheten (RF) i den omgivande luften är över 75 % vilket i furuvirke motsvarar en fuktkvot (FK) på 17 %. Fuktkvoten i takbjälkar uppmättes till 8%.

Underlagstak består av eternitskivor.

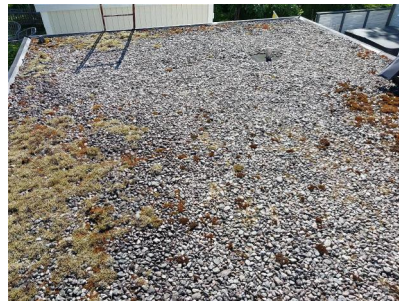
Taket är ej besiktningsbart då det är täckt av singel.

Takpappen är äldre.

Tätskiktet på ett platt/låglutande tak har enligt vår bedömning en begränsad livslängd. Eftersom takpappen är äldre har det ett minskat motstånd mot vattengenomträngning. Detta i sin tur kan leda till att takkonstruktionen drabbas av fuktskador.
