# Besiktningsprotokoll

Anticimex Överlåtelsebesiktning av småhus - nivå 1

| Fjädervägen 3 | |

| 2026-06-11 | 69755734 |

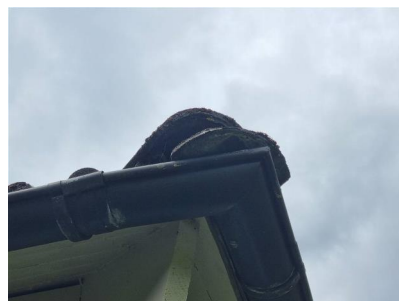
Yttertaket är äldre.

Mosspåväxt noterades på takpannor.

Ände på valmnockpannor ramlat av bak.

Takpannor, plåtdetaljer och underlagspapp har enligt vår bedömning en begränsad livslängd. Eftersom husets taktäckning är äldre har det ett minskat motstånd mot vatteninträngning. Detta i sin tur kan leda till fuktskador på träläkt och vidare ner i underliggande konstruktioner.

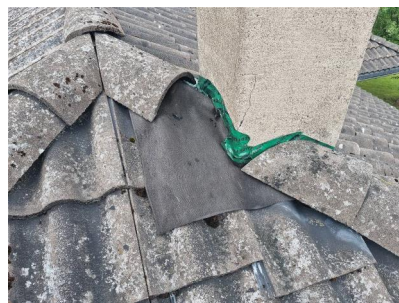
Temporär tätning finns runt skorsten, otätheter noterades i utförandet.

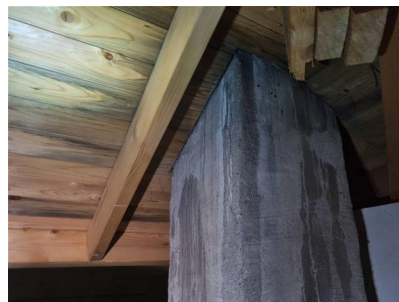
Enstaka fläckar noterades runt genomföringar för skorsten och avluftare.

Dessa fläckar var torra vid besiktningstillfället, men då orsaken till fläckarna inte kan garanteras som åtgärdad, så finns risk vid ogynnsam väderlek för fortsatt fuktrinträngning i takkonstruktionen.

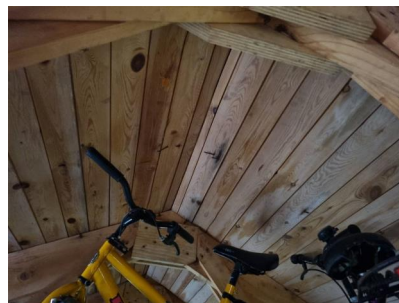
Mindre mikrobiell påväxt noterades på underlagstaket pga förvarandet av bil i garaget vintertid.

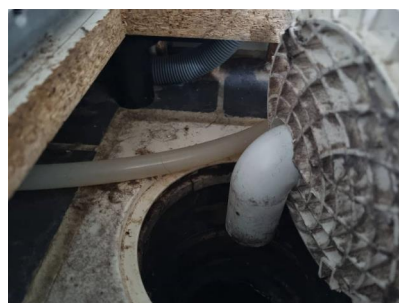
Ursprunglig golvmatta kvar under klinkersättning.

Äldre golvbrunn av gjutjärn med förhöjningsring sitter nära vägg.

Rör genomföringar finns i golv.

Detta kan innebära en risk, vid ett eventuellt läckage, att underliggande tätning ej längre är fullgod vilket kan leda till fuktinträngning i underliggande konstruktion med fuktrelaterade skador som möjlig följd.

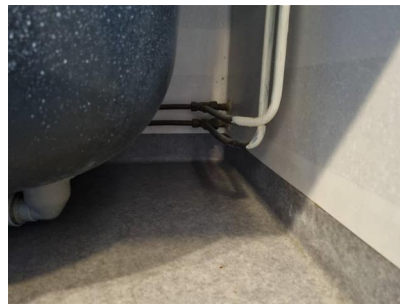
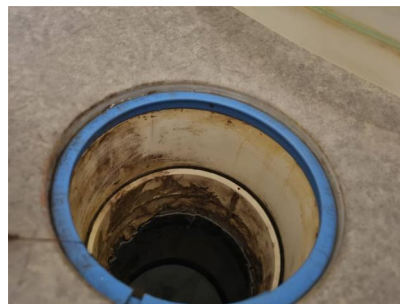
Lite läckage noterades ovan duschblandare.

Lite släpp noterades på en svetsfog i vägghörn vid dörr.

Rör genomföringar i vägg under badkar.

Golvbrunn av gjutjärn med förhöjningsring, ej bytt vid renovering.

Fönster olämpligt placerat vid badkar.

Dessa brister kan medföra en ökad risk för fuktinträngning i underliggande konstruktion med fuktrelaterade skador som möjlig följd.
