# Besiktningsprotokoll

Anticimex Överlåtelsebesiktning av småhus - nivå 1

| Fastighetsadress:<br>Villagatan 3 | | |

| Besiktningsdatum:<br>2026-06-24 | Protokollnummer:<br>69766990 |

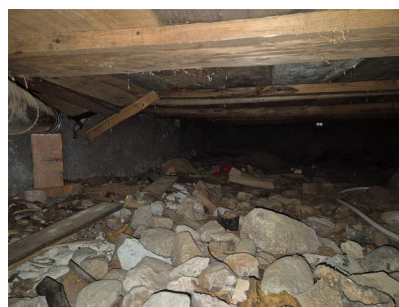
#### Utvändigt / Krypgrund

Krypgrunden har endast besiktigats från luckan. Krypgrund är en riskkonstruktion. Organiskt material noterades på marken. Plastfolie finns ej på marken.

Uteluftsventilerade krypgrunder med bjälklag av organiskt material har ofta fuktskador på grund av naturlig fuktpåverkan. Detta kan resultera i mikrobiella skador (angrepp av mikroorganismer) och, i värsta fall, rötskador. Mikrobiell lukt kan då spridas till boendemiljön.

Det rekommenderas att rensa marken från organiskt material och lägga plastfolie på marken.

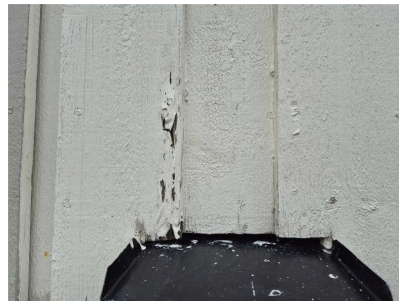
### Utvändigt / Fasad

Lokala färgsläpp och mindre rötskador noterades i fasadpanelen.

Det rekommenderas att byta rötskadat material i samband med framtida målning/underhåll av fasadpanelen.

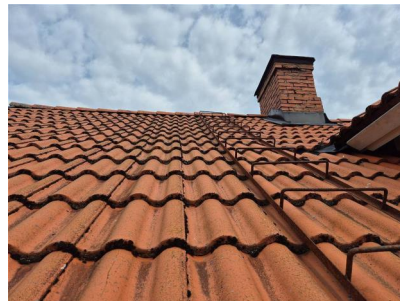
### Utvändigt / Tak

Nocktätning finns ej.

Detta kan innebära ett minskat motstånd mot att vatten kan tränga ned i underliggande konstruktioner, med fuktrelaterade skador som möjlig följd.

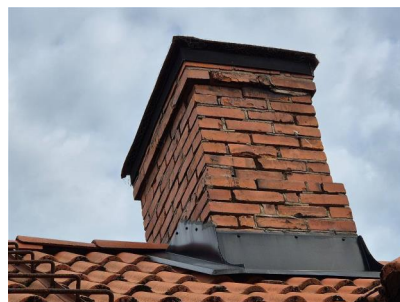
### Utvändigt / Skorsten

Fogsläpp och frostsprängningar noterades i skorstenen.

Det rekommenderas att kontakta en fackman för kontroll och eventuell åtgärd.

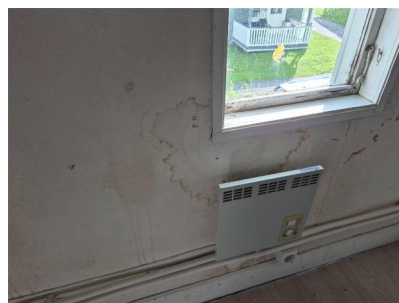
### Övre plan / Förråd

Äldre fuktfläck noterades på vägg.

Denna bedöms inte ha lett till några bakomliggande skador.
