# Besiktningsprotokoll

Anticimex Överlåtelsebesiktning av småhus - nivå 1

| Fastighetsadress:<br>Ringvägen 3 | |

| Besiktningsdatum:<br>2026-07-08 | Protokollnummer:<br>69806843 |

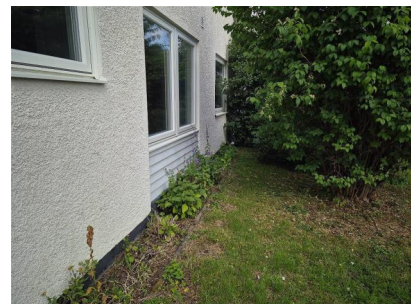
Växter finns i anslutning till byggnaden.

När det finns rabatter och växter nära byggnaden finns risk att fukt stannar kvar i väggarna. Detta kan i sin tur orsaka invändiga fuktskador. Växternas rötter kan också skada grundmuren och sätta dräneringsledningen ur funktion.

Området närmast huset rekommenderas att vara fritt från växtlighet.

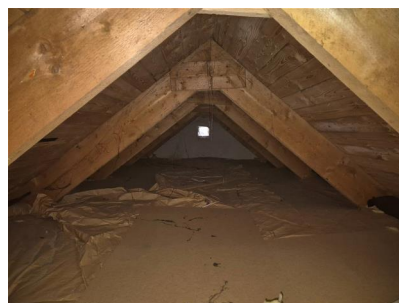
Vid besiktning av vinden så konstaterades en mindre mängd mikrobiell påväxt.

Bedöms inte ha lett till följdskador. Bör dock hållas under uppsikt så att det inte ökar.

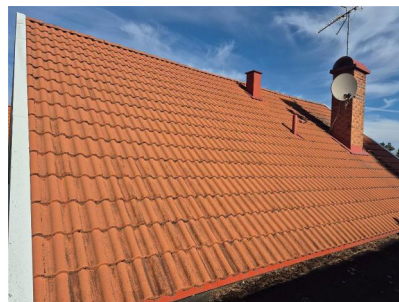
Inget att notera.

Besiktats via garagetaket

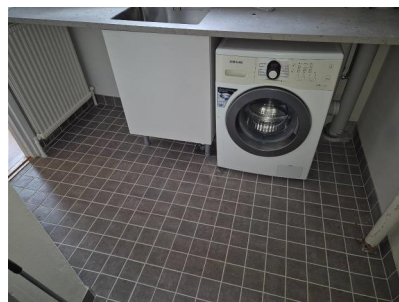
Äldre gjutjärnsbrunn finns.

Dessa ska i regel byttas ut vid renovering. Men i denna brunn så finns det ventiler från värmesystem. Därför lämnades brunnen kvar.

Fuktindikering kunde inte genomföras eftersom huset varit obett under en längre tid.

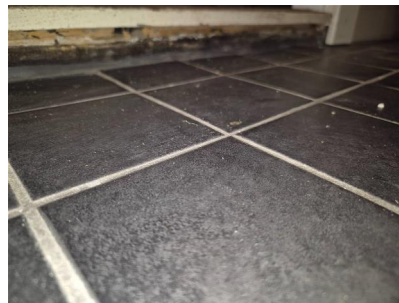
I duschrummet så är inte tätskiktet uppvikt mot tröskel. Detta kan resultera i att om det blir stopp i golvbrunnen så kan vatten tränga in i tröskel samt vidare till andra konstruktioner. För att undvika detta bör golvbrunnen rengöras kontinuerligt för att undvika stopp.

Tätskikt felaktigt anslutet mot tröskel.

En felmonterad tröskel eller avsaknaden av en tröskel medför risk att vatten tränger in i angränsande konstruktioner och rum vilket i sin tur kan leda till fuktrelaterade skador.

Fuktindikering kunde inte genomföras eftersom huset varit obebott under en längre tid.

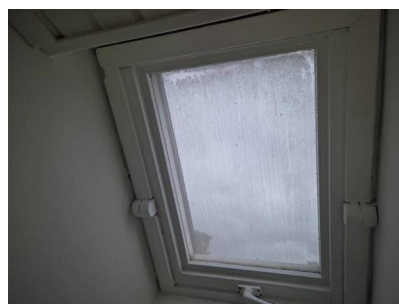
Fönstret är punkterat (missfärgade/imma mellan rutorna).

Fönstersom är punkterade tyder på att tätningen mellan rutorna är bristfälliga.

Kontakta glasmästare för åtgärdsförslag och bedömning av omfattningen av ett eventuellt fönsterbyte.

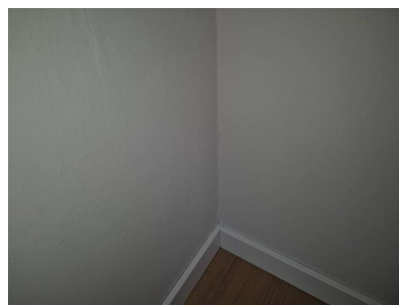
Sprickor finns i vägg.

Dessa bedöms inte ha lett till bakomliggande skador.

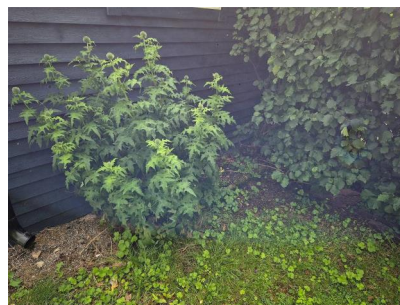
Växter finns i anslutning till byggnaden.

När det finns rabatter och växter nära byggnaden finns risk att fukt stannar kvar i väggarna. Detta kan i sin tur orsaka invändiga fuktskador. Växternas rötter kan också skada grundmuren och sätta dräneringsledningen ur funktion.

Området närmast huset rekommenderas att vara fritt från växtlighet.

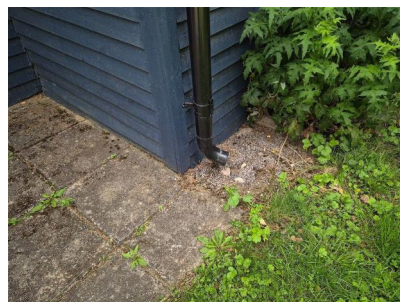
Avståndet mellan fasadbeklädnaden och marken är inte tillräckligt.

Eftersom fasadbeklädnaden avslutas för nära mark finns risk för att fukt från marken suges upp i fasadpanelens nederkant. Detta kan orsaka fuktrelaterade skador i fasadbeklädnaden och bakomliggande konstruktioner.

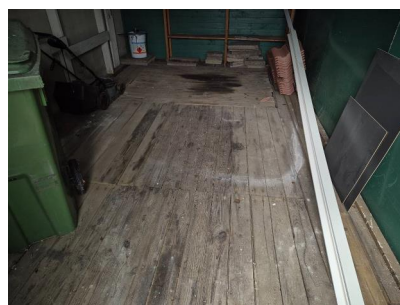
Det som jag dock vill belysa är att i garagebyggnaden så ligger golvet av trä direkt på grus. Detta kan leda till att fuktskador i golvet. Det rekommenderas att man byter ut denna konstruktion.

Grundläggningen består av sand/grus med ett uppreglat isolerat golv liggande i sand/grus.

Golvkonstruktion uppbyggt grus/sand, sylvapp, reglar, isolering , spånskiva.

Gäller garage och förråd.
