# Besiktningsprotokoll

Försäkringsbesiktning för Anticimex Säljarförsäkrat

| Fastighetsadress:<br>Kamhagsvägen 57 | |

| Besiktningsdatum:<br>2026-07-02 | Protokollnummer:<br>69796518 |

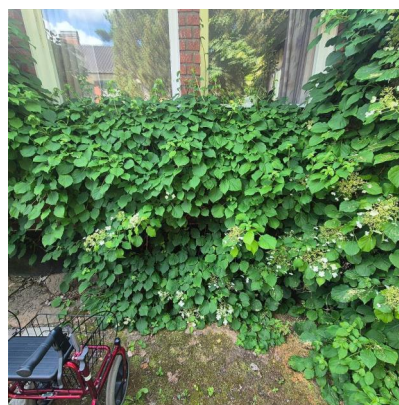
Växter finns i anslutning till byggnaden.

När det finns rabatter och växter nära byggnaden finns risk att fukt stannar kvar i väggarna. Detta kan i sin tur orsaka invändiga fuktskador. Växternas rötter kan också skada grundmuren och sätta dräneringsledningen ur funktion.

Området närmast huset rekommenderas att vara fritt från växtlighet.

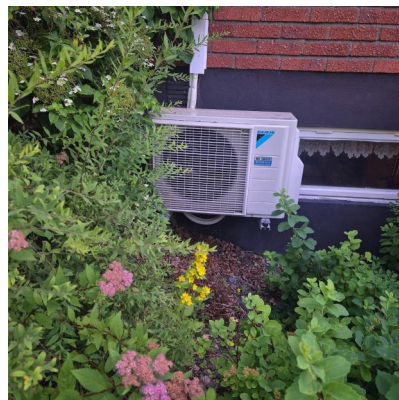
Kondensvatten från luftvärmepumpens utedel leds inte bort från husgrunden.

Detta medför ökad risk för att vatten tränger in i anslutande konstruktioner, vilket i sin tur kan leda till fuktrelaterade skador. Observera att besiktning av byggnadens värmesystem eller värmepumpen inte har ingått i uppdraget.

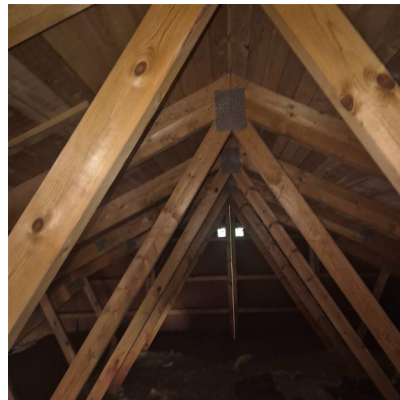
Vid kontroll av vinden uppmättes fuktvärden under kritisk fuktnivå för mikrobiell tillväxt och en normal lukt upplevdes.

Det finns risk för mikrobiell tillväxt om den relativa fuktigheten (RF) i den omgivande luften är över 75 %. I furuvirke motsvarar det en fuktkvot (FK) på 17 %.

Fuktkvoten i underlagstak/takbjälkar uppmättes till 12 %.

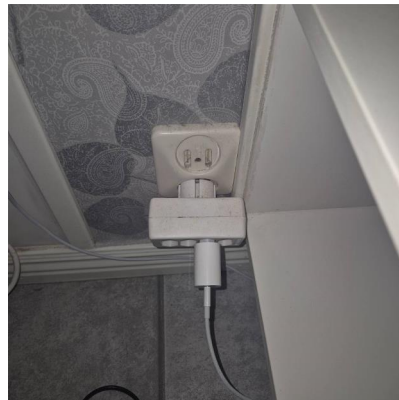
Ojordade uttag finns.

När man har ojordade uttag i kök och oinredda källare finns det en ökad risk för personskador.

Kontakta en elektriker för kontroll och åtgärd.

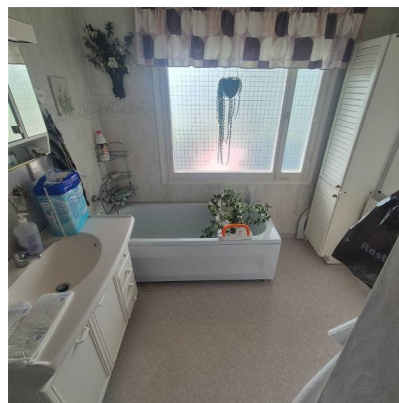
- Våtutrymmet har äldre yt-/tätskikt.
- Duschen är placerad nära ett fönster.
- Rör genomföring finns i golv.

Eftersom funktionen, som innebär att ytskiktet/tätskiktet ska vara vattentätt, kan vara nedsatt finns en ökad risk att vatten tränger igenom ytskiktet/tätskiktet med vattenskador i omkringliggande konstruktioner som följd.

-----  
Fuktindikering i utrymmet gav inga förhöjda fuktindikationer.

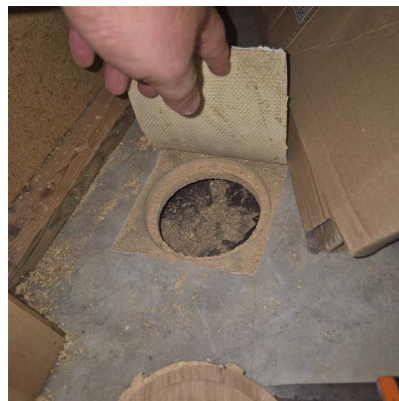
Vid kontroll av konstruktion uppmättes fuktvärden under kritisk nivå för mikrobiell tillväxt och normal lukt upplevdes.

Grundläggningen består av en betongplatta på mark utan underliggande isolering och med ett uppreglat isolerat golv dikt an betongen. Fuktkvoten uppmättes till 8 % och den relativa fuktigheten till 60 %.

Befintlig golvkonstruktion och eventuella väggsyllar riskerar att drabbas av fuktskador på grund av naturlig fuktpåverkan. Detta i sin tur kan leda till mikrobiella skador (angrepp av mikroorganismer) som kan resultera i att mikrobiell lukt sprids till boendemiljön. Om väggsyllarna är tryckimpregnerade kan även en kemisk lukt förekomma.

Kontrollen gjordes i trappförrådet.

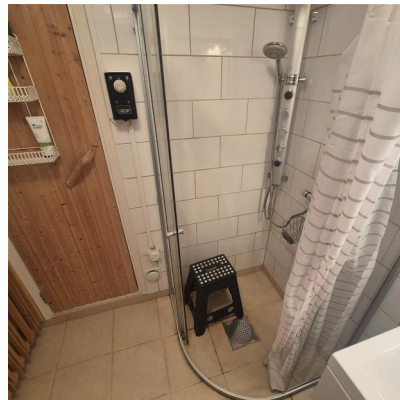
- Våtutrymmet har äldre yt-/tätskikt.
- Gjutjärnsbrunnen är rostangripen.

Eftersom funktionen, som innebär att ytskiktet/tätskiktet ska vara vattentätt, kan vara nedsatt finns en ökad risk att vatten tränger igenom ytskiktet/tätskiktet med vattenskador i omkringliggande konstruktioner som följd.

Normala fuktvärden indikerades mot klinker/kakel.

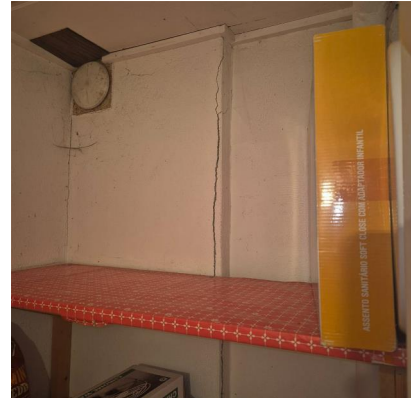
Spricka finns i vägg.

Detta kan leda till fukt- och frysskador i konstruktionen.

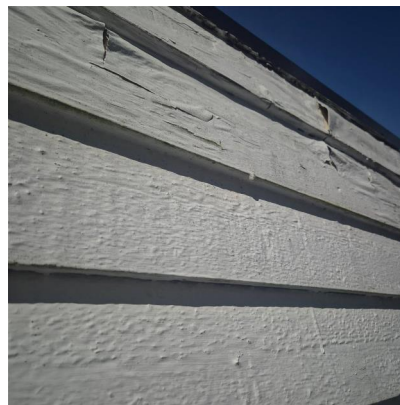
Rötskador finns i fasadpanelen.

Rötskador i fasaden är ett tecken på bristande fuktskydd/hög fuktpåverkan, som även kan leda till fuktrelaterade skador i bakomliggande konstruktioner.

Jag rekommenderar att man kontaktar en byggnadsentreprenör för åtgärdsförslag.

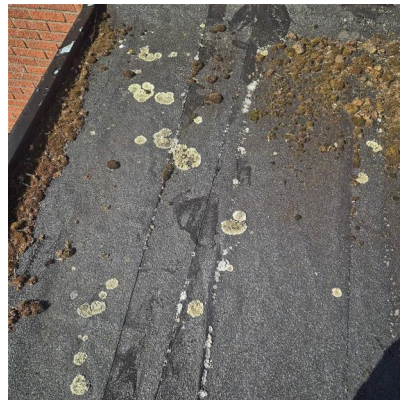
Takpappen är äldre.

Tätskiktet på ett platt/låglutande tak har enligt vår bedömning en begränsad livslängd. Eftersom takpappen är äldre har det ett minskat motstånd mot vattengenomträngning. Detta i sin tur kan leda till att takkonstruktionen drabbas av fuktskador.

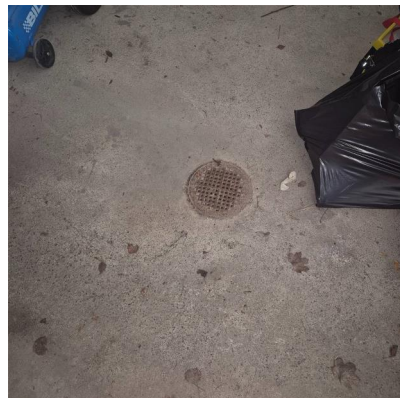
Gjutjärnsbrunnen är rostangripen.

Golvbrunn i garage är i dåligt skick.
