# Besiktningsprotokoll

Försäkringsbesiktning för Anticimex Säljarförsäkrat

| Fastighetsadress:<br>Vassviksstigen 4a | |

| Besiktningsdatum:<br>2026-07-13 | Protokollnummer:<br>69812052 |

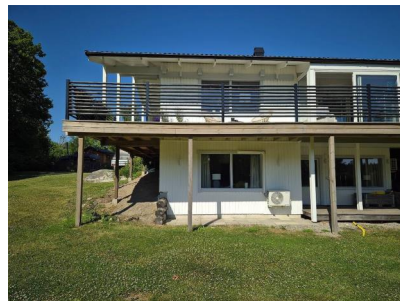
### Utvändigt / Balkong

Bärlina på balkongen bågnar.

Håll under uppsikt så att det inte förväras.

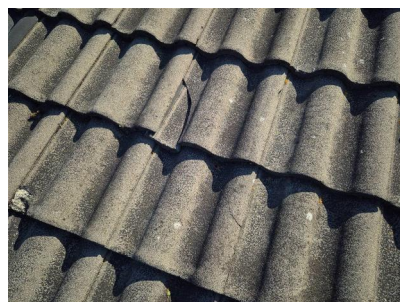
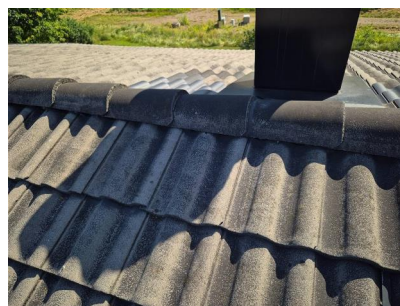
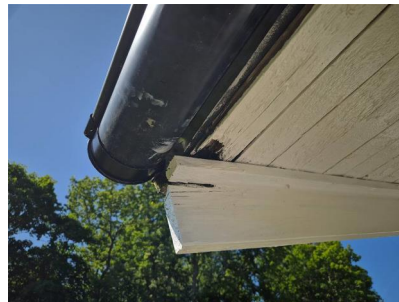
### Utvändigt / Tak

Takpannor är skadade. Nockband saknas. Mindre rötskador noterades i vindskiva och underlagstaket.

Då det förekommer skadade/spruckna takpannor finns det risk för fuktskador på underliggande konstruktioner.

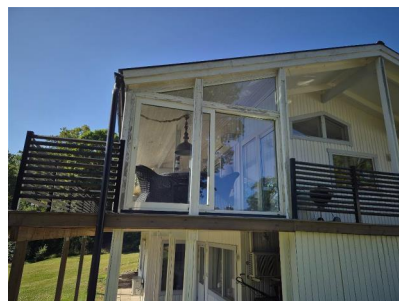
### Utvändigt / Uterum

Fasadpanelen är i behov av målning/underhåll.

Fasadbeklädnad och träkonstruktioner där målningsbehov finns riskerar att få fukt- och rötskador på grund av sämre vattenavvisande förmåga. För att öka livslängden på fasadbeklädnaden rekommenderas målning och underhåll.

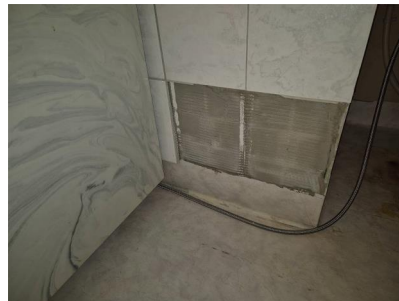
### Souterrängplan / Badrum

Det som jag dock vill belysa är att badrummet på souterrängplanet är äldre och att det har ramlat ner 2st kakelplattor. Det uppmätes dock inga förhöjda fuktvärden i utrymmet men man bör ha i sin kalkyl att det snart är dags att renovera.

Våutrymmet har äldre yt-/tätskikt. Kakelplattor har släppt från väggen.

Eftersom funktionen, som innebär att ytskiktet/tätskiktet ska vara vattentätt, kan vara nedsatt finns en ökad risk att vatten tränger igenom ytskiktet/tätskiktet med vattenskador i omkringliggande konstruktioner som följd.

Normala fuktvärden indikerades mot klinker/kakel.

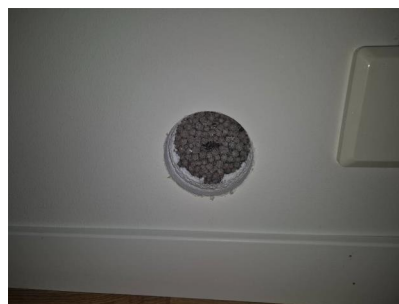
### Souterrängplan / Sovrum 1

Vid kontroll av konstruktion uppmättes fuktvärden under kritisk nivå för mikrobiell tillväxt och normal lukt upplevdes.

Källargrundmurar med påreglade isolerade ytterväggar. Fuktkvoten kunde inte uppmättes och en normal lukt kunde kännas i golv/vägg vinkel.

Konstruktionen är uppbyggd enligt följande: Lekastenar, cellplast och gipsskiva.

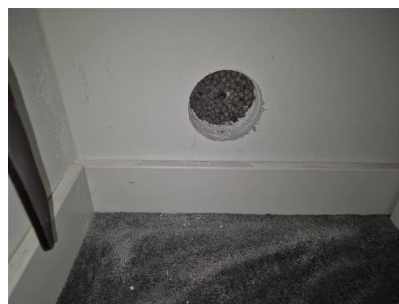
### Souterrängplan / Klädkammare

Vid kontroll av konstruktion uppmättes fuktvärden under kritisk nivå för mikrobiell tillväxt och normal lukt upplevdes.

Källargrundmurar med påreglade isolerade ytterväggar. Fuktkvoten kunde inte uppmättes och en normal lukt kunde kännas i golv/vägg vinkel.

Konstruktionen är uppbyggd enligt följande: Lekastenar, cellplast och gipsskiva.

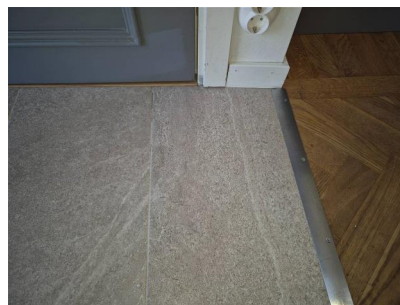
### Entréplan / Entréhall

Golv är ojämna/lutar. Klinker har släppt från underlaget.

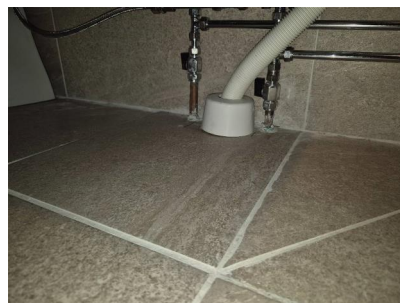
### Entréplan / Dusch/Toalett

Rör genomföring finns i golv.

Rör genomföringar i golvet medför en ökad risk för att vatten tränger ner i omkringliggande konstruktioner och orsakar fuktskador.

Normala fuktvärden indikerades mot klinker/kakel.

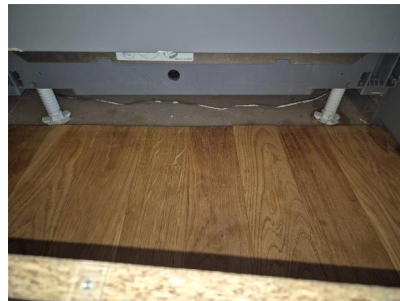
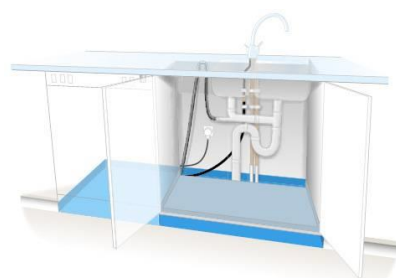
### Entréplan / Kök

Fuktskydd under diskmaskinen avslutas under parkettgolvet.

När fuktskydd mynnar ut under parketten är det svårt att upptäcka läckage. Vatten kan då tränga in i omkringliggande konstruktioner och orsaka fuktskador.

Fuktskydd saknas i diskbänksskåp.

Utan fuktskydd är det svårt att upptäcka läckage från rörledningar. Vatten kan då tränga in i omkringliggande konstruktioner och orsaka fuktskador.

För att upptäcka eventuella läckage, installera ett fuktskydd korrekt.

För att upptäcka eventuella läckage, installera ett fuktskydd.

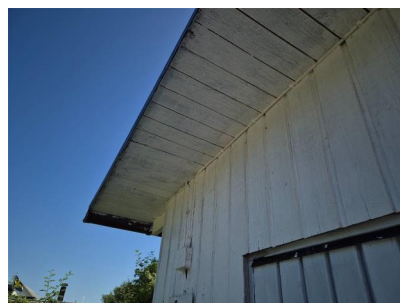
#### Utvändigt / Fasad

Fasadpanelen är i behov av målning/underhåll.

Fasadbeklädnad och träkonstruktioner där målningsbehov finns riskerar att få fukt- och rötskador på grund av sämre vattenavvisande förmåga. För att öka livslängden på fasadbeklädnaden rekommenderas målning och underhåll.

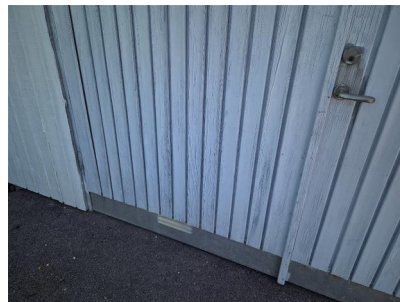
#### Utvändigt / Dörrar

Torrspäckor finns på dörr.

Torrspäckor och färgsläpp medför ökad risk för fuktinträngning vilket i sin tur kan leda till rötskador.

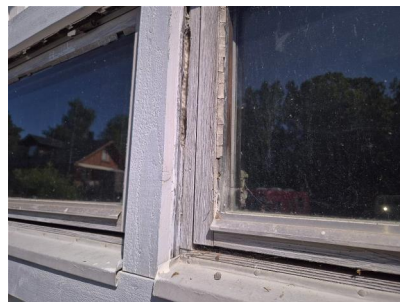
### Utvändigt / Fönster

Torrspäckor finns på dörr.

Torrspäckor och färgsläpp medför ökad risk för fuktinträning vilket i sin tur kan leda till rötskador.
