# Besiktningsprotokoll

Försäkringsbesiktning för Anticimex Säljarförsäkrat

| Fastighetsadress:<br>Enebrovägen 10 | |

| Besiktningsdatum:<br>2026-07-16 | Protokollnummer:<br>69820434 |

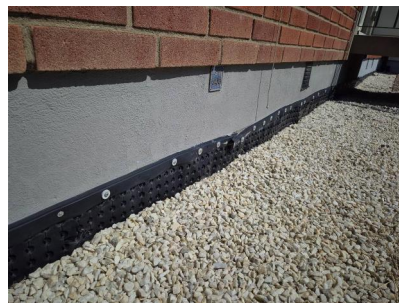
### Utvändigt / Sockel

Utvändigt fuktskydd ligger oskyddat ovan mark och mindre skador finns i platonmattan.

Risk finns att det utvändiga fuktskyddet skadas och funktionen försämras.

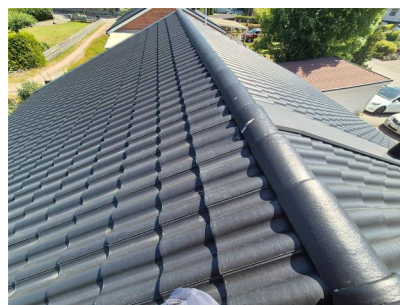
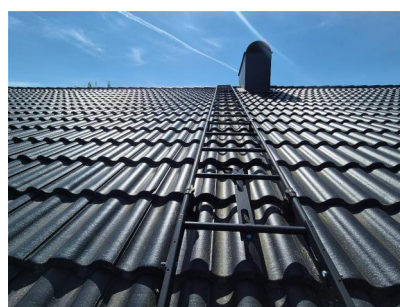
### Utvändigt / Tak

Inget att notera.

Taket är besiktat från takstegen.

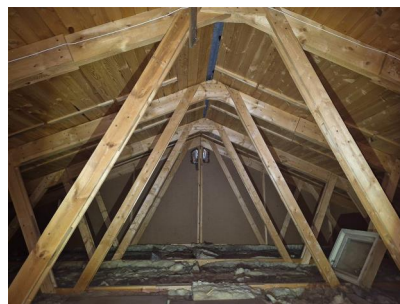
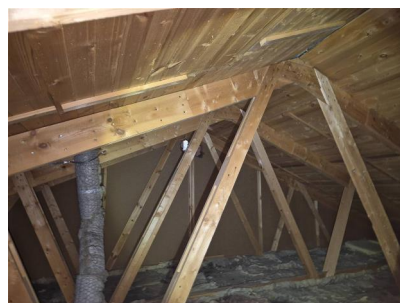
### Utvändigt / Vind

Vid kontroll av vinden uppmättes fuktvärden under kritisk fuktnivå för mikrobiell tillväxt och en normal lukt upplevdes.

Fuktkvoten i underlagstak/takbjälkar uppmättes vid besiktningsstillfället till 6 % (Gränsvärde 17%).

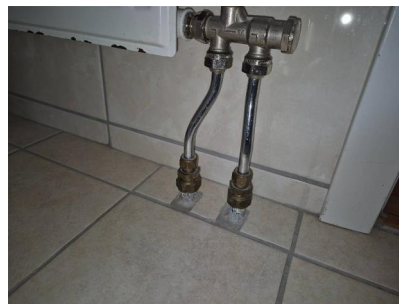
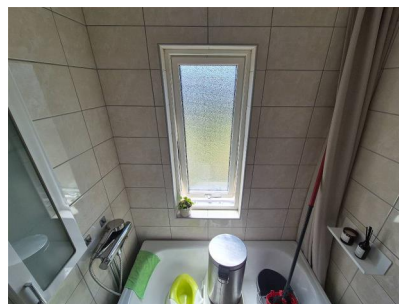
### Entréplan / Badrum/Wc

Rör genomföring finns i golv och badkaret är placerad nära ett fönster.

Rör genomföringar i golvet samt badkarets placering i våtutrymmet medför en ökad risk för att vatten tränger in i omkringliggande konstruktioner och orsakar fuktskador.

Normala fuktvärden indikerades mot klinker/kakel.

För att minska risken för fuktskador på fönster och väggkonstruktion rekommenderas att man skyddar fönstret mot vattenbegjutning.

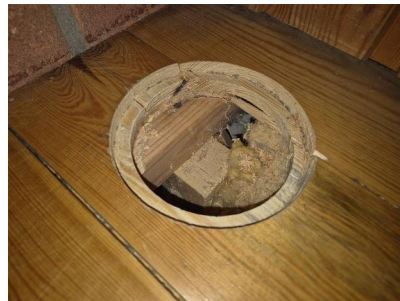
### Källarplan / Allrum

Betongplatta på mark med uppreglat och isolerat golv samt påreglade ytterväggar finns i allrummet.

Befintlig golvkonstruktion och eventuella väggsyllar riskerar att drabbas av fuktskador på grund av naturlig fuktpåverkan. Detta i sin tur kan leda till mikrobiella skador (angrepp av mikroorganismer) som kan resultera i att mikrobiell lukt sprids till boendemiljön. Om väggsyllarna är tryckimpregnerade kan även en kemisk lukt förekomma.

Vid kontroll av konstruktion uppmättes fuktvärden under kritisk nivå för mikrobiell tillväxt och normal lukt upplevdes. Grundläggningen består av en betongplatta på mark utan underliggande isolering och med ett uppreglat isolerat golv dikt an betongen.

Fuktkvoten uppmättes till 12 % i nederkant på golvregel.

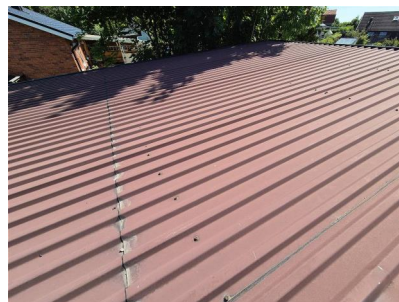
#### Utvändigt / Tak

Inget att notera.

Taket är besiktat från stege uppställd mot takfoten.

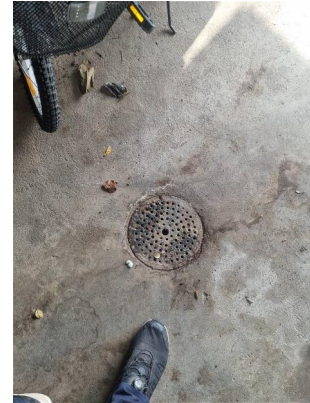
### Garage invändigt / Garage

Gjutjärnsbrunnen är rostangripen.

Denna skall bytas ut vid renovering.
