# Besiktningsprotokoll

Försäkringsbesiktning för Anticimex Säljarförsäkrat

| Fastighetsadress:<br>Björktorpsvägen 5 | |

| Besiktningsdatum:<br>2026-07-16 | Protokollnummer:<br>69817166 |

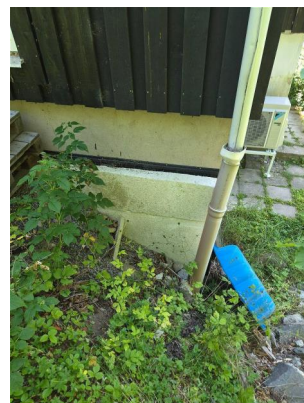
#### Utvändigt / Markförhållanden

Utvändigt fuktskydd ligger oskyddat ovan mark.

Risk finns att det utvändiga fuktskyddet skadas och funktionen försämras.

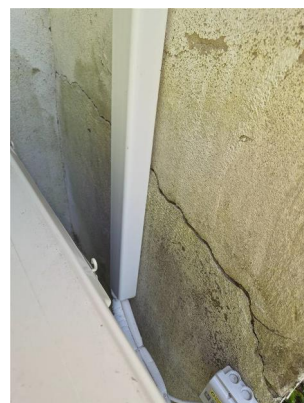
#### Utvändigt / Sockel

Sprickor finns i sockel.

Jag rekommenderar en fördjupad undersökning för att bedöma orsak och omfattning.

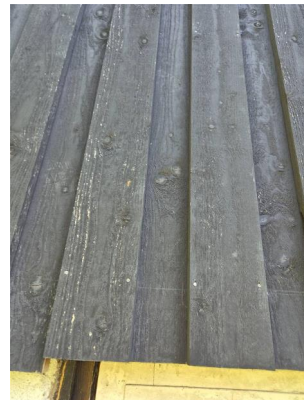
### Utvändigt / Fasad

Fasadpanelen är i behov av målning/underhåll.

Fasadbeklädnad och träkonstruktioner där målningsbehov finns riskerar att få fukt- och rötskador på grund av sämre vattenavvisande förmåga. För att öka livslängden på fasadbeklädnaden rekommenderas målning och underhåll.

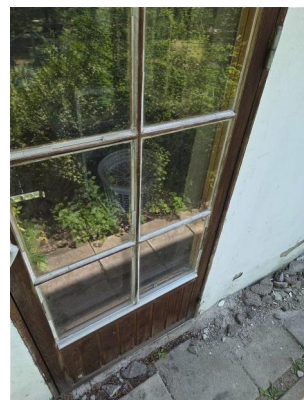
### Utvändigt / Dörrar

Dörr är i behov av målning/underhåll.

Dörrar där målningsbehov finns riskerar att få fukt- och rötskador på grund av sämre vattenavvisande förmåga.

För att öka livslängden på dörr rekommenderas målning och underhåll.

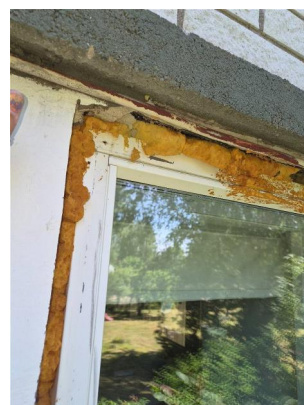
### Utvändigt / Fönster

Överbleck saknas ovan fönster och otätheter förekommer.

Avsaknad av bleck ovanför fönster medför en ökad risk för att vatten kan rinna in och orsaka fuktrelaterade skador i omkringliggande konstruktioner.

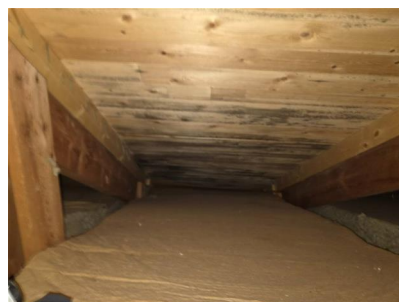
### Utvändigt / Vind

Vid kontroll av vinden har fuktvärden under kritisk fuktnivå för mikrobiell tillväxt uppmätts, dock finns mikrobiell påväxt på underlagstak.

Fuktkvoten i underlagstak/takbjälkar uppmättes till 8 %.

Den upptäckta mikrobiella påväxten på underlagstaket är ett tecken på att vinden har tillförts eller tillförs fukt inifrån bostaden. Observera att besiktning av bostadens ventilationssystem inte har ingått i uppdraget.

För att komma tillrätta med detta kan fukttillförseln inifrån bostaden behöva minskas. Det kan göras genom att ventilationen i bostaden förbättras samt att eventuella otätheter i vindsbjälklaget (tak-/väggvinklar, taklucka med mera) tätas. Läs Anticimex faktablad om ouppvärmda vindsutrymmen för tips och råd.

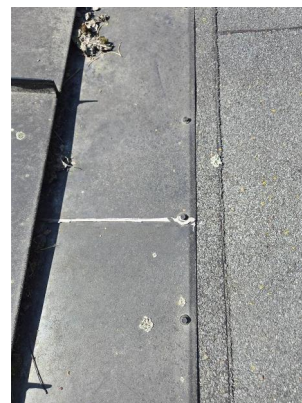
### Utvändigt / Tak

Plåttaket är monterat ovanpå befintlig papptäckning och infäst genom den underliggande pappen.

Utförandet kan medföra ökad risk för otätheter vid infästningspunkterna om dessa inte är korrekt tätade.

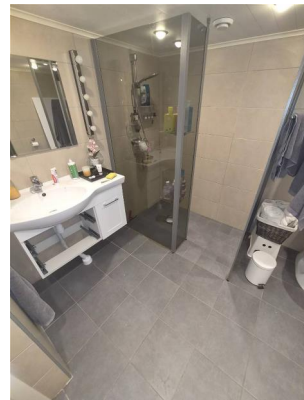
### Entréplan / Badrum/Wc

Normala fuktvärden indikerades mot klinker/kakel.

Fuktindikering mot kakel och klinker som regelbundet vattenbegjuts är svårt att utföra då även det underliggande fästmassan kan ge utslag på instrumentet utan att skada föreligger. Fuktindikering har dock utförts i delar av utrymmet som ej vattenbegjuts samt i angränsande rum/konstruktioner, utan avvikelser.

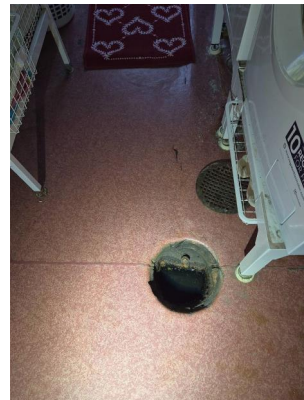
### Entréplan / Tvättstuga

Våutrymmet har äldre yt-/tätskikt.

Utrymmet är äldre och har passerat tiden för sin tekniska livslängd.

Renovering av utrymmet rekommenderas. Kontakta en behörig våtrumsentreprenör för en renovering. I samband med renoveringen bör omkringliggande konstruktioner kontrolleras för att upptäcka eventuella följskador.

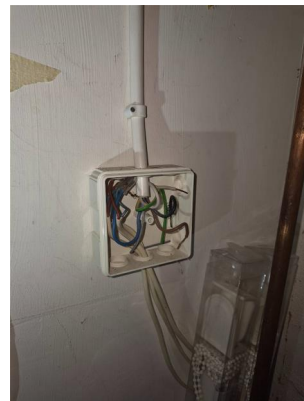
### Entréplan / Matkällare

Elinstallationer i utrymmet har enligt vår bedömning uppenbara brister.

Elinstallationer i utrymmet är en säkerhetsrisk som kan orsaka både personskador och brand. Observera att besiktning av bostadens elsystem inte har ingått i uppdraget.

Kontakta en elektriker för kontroll och åtgärd.

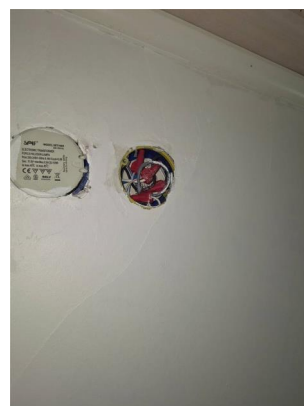
### Övre plan / Sovrum 3

Vägguttag saknar petskydd.

Petskydd i vägguttagen ökar elsäkerheten i hemmet.

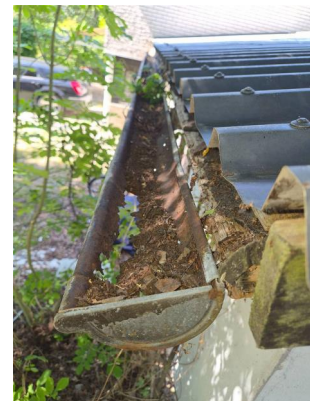
#### Utvändigt / Hängrännor / Stuprör

Hängrännor är rostiga och läcker.

Rostskadade hängrännor leder ofta till läckage, vilket i sin tur innebär risk för fuktskador på fasad, sockel och i bakomliggande konstruktioner.

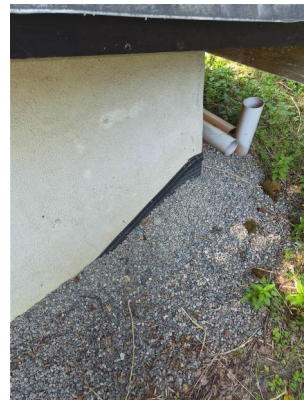
### Utvändigt / Sockel

Utvändigt fuktskydd ligger oskyddat ovan mark.

Risk finns att det utvändiga fuktskyddet skadas och funktionen försämras.

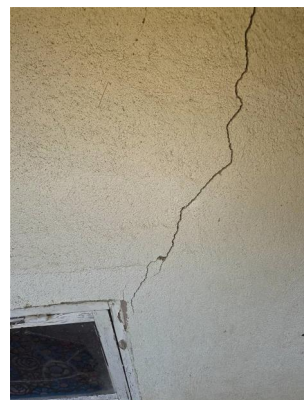
### Utvändigt / Fasad

Putsad fasad har brister.

Då den putsade fasaden har brister finns risk att vatten tränger in i bakomvarande konstruktion med fuktrelaterade skador som följd.

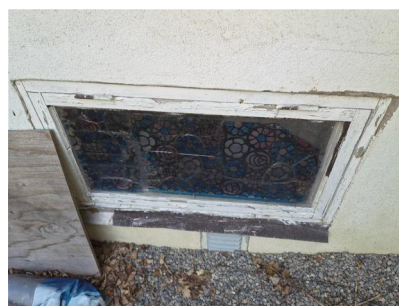
### Utvändigt / Fönster

Fönster är i behov av målning/underhåll.

Fönsterbågar och fönsterkarmar där målningsbehov finns riskerar att få fukt- och rötskador på grund av sämre vattenavvisande förmåga.

För att öka livslängden på fönster rekommenderas målning och underhåll.

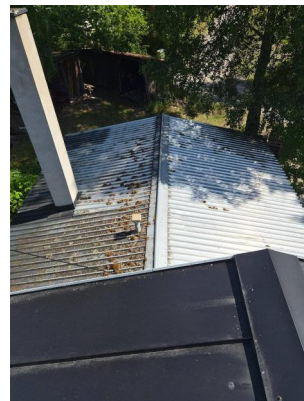
### Utvändigt / Tak

Äldre plåttak.

Äldre plåttak innebär risker på grund av slitage och långvarig väderpåverkan.

Rost och materialförsvagning kan uppstå med tiden, särskilt vid skarvar och infästningar, vilket ökar risken för läckage och fuktskador i underliggande konstruktion. Temperaturväxlingar kan dessutom få plåten att röra sig, vilket kan förvärra sprickor och otätheter.

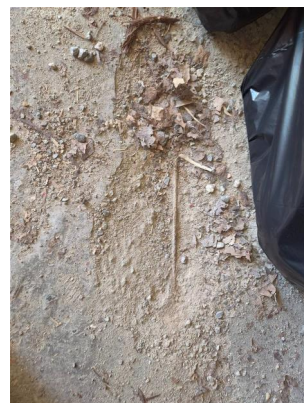
### Garage invändigt / Garage

Sprickor finns i golv och armeringen syns.

Jag rekommenderar att man kontaktar en byggnadsentreprenör för åtgärdsförslag.
