# Besiktningsprotokoll

Försäkringsbesiktning för Anticimex Säljarförsäkrat

| Fastighetsadress:<br>Suttebäcksvägen 10 | |

| Besiktningsdatum:<br>2026-08-12 | Protokollnummer:<br>69766167 |

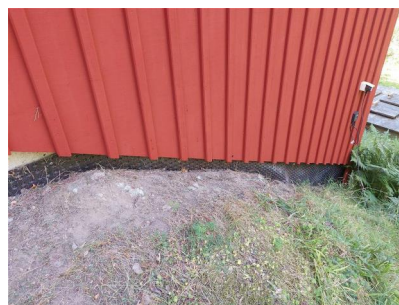
Utvändigt fuktskydd ligger oskyddat ovan mark.

Risk finns att det utvändiga fuktskyddet skadas och funktionen försämras.

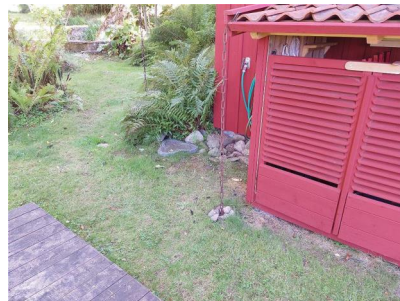
Stuprör är inte anslutet till markledning.

Stuprör som inte är anslutet till markledning kan medföra en ökad fuktbelastning på grundmur/sockel som i sin tur kan leda till fuktrelaterade skador.

Stuprören är istället anslutna till en typ av stenkista.

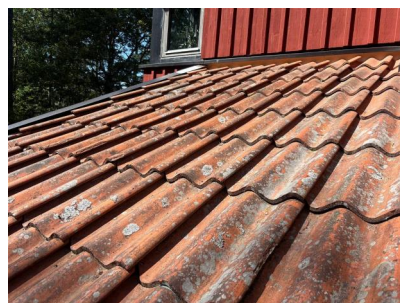
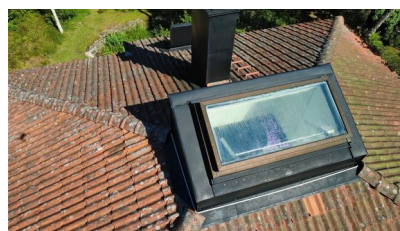
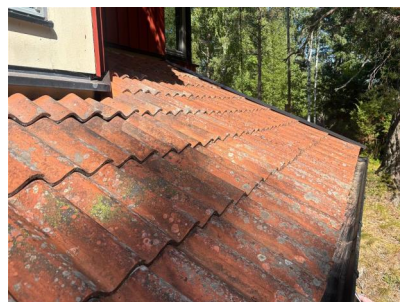
Inget att notera.

Taket är besiktigat ifrån stege lutad mot hängränna, från taklucka samt med hjälp av drönare.

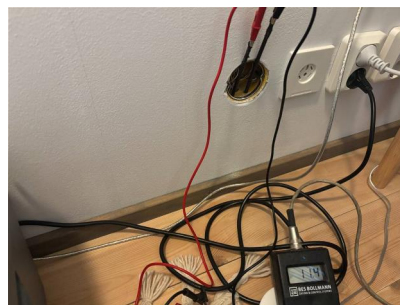
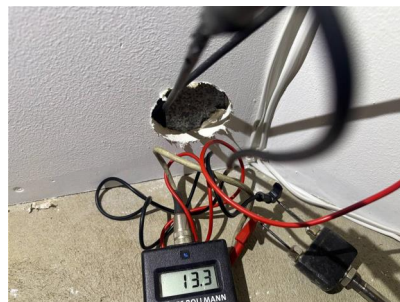
Vid kontroll av konstruktion uppmättes fuktvärden under kritisk nivå för mikrobiell tillväxt och normal lukt upplevdes.

Provhål 1 togs i arbetsrummets yttervägg, Fuktkvoten uppmättes till 11,4% i ytterväggssyllen och normal lukt upplevdes i konstruktionen.

Provhål 2 togs i trappförrådets yttervägg, Fuktkvoten uppmättes till 13,3% i ytterväggssyllen och normal lukt upplevdes i konstruktionen.

Väggssyllar riskerar att drabbas av fuktskador på grund av naturlig fuktpåverkan om fuktskyddet är bristfälligt utfört alternativt saknas. Fuktvandring kan ske från marken genom betongen till organiskt material genom så kallad kapillärsugning och diffusion, vilket kan leda till skador med lukt av mikrobiell karaktär. Om väggssyllarna är tryckimpregnerade kan även en kemisk lukt förekomma.

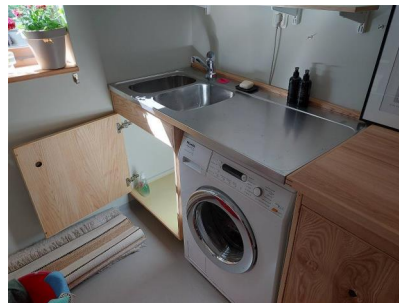
Våtutrymmet har äldre yt-/tätskikt.

Eftersom funktionen, som innebär att ytskiktet/tätskiktet ska vara vattentätt, kan vara nedsatt finns en ökad risk att vatten tränger igenom ytskiktet/tätskiktet med vattenskador i omkringliggande konstruktioner som följd.

Tröskel är för låg

En felmonterad tröskel eller avsaknaden av en tröskel medför risk att vatten tränger in i angränsande konstruktioner och rum vilket i sin tur kan leda till fuktrelaterade skador.

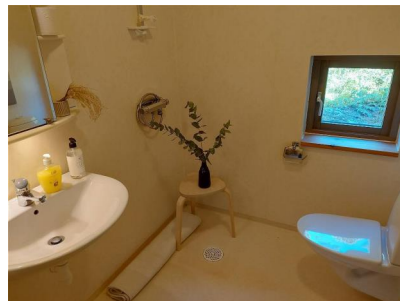
Våutrymmet har äldre yt-/tätskikt.

Eftersom funktionen, som innebär att ytskiktet/tätskiktet ska vara vattentätt, kan vara nedsatt finns en ökad risk att vatten tränger igenom ytskiktet/tätskiktet med vattenskador i omkringliggande konstruktioner som följd.

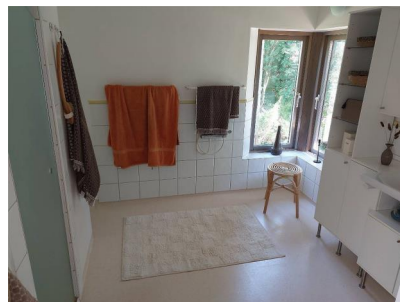
Våutrymmet har äldre yt-/tätskikt.

Eftersom funktionen, som innebär att ytskiktet/tätskiktet ska vara vattentätt, kan vara nedsatt finns en ökad risk att vatten tränger igenom ytskiktet/tätskiktet med vattenskador i omkringliggande konstruktioner som följd.
