# Besiktningsprotokoll

Försäkringsbesiktning för Anticimex Säljarförsäkrat

| Fastighetsadress:<br>Bergomsvägen 22a | |

| Besiktningsdatum:<br>2026-08-19 | Protokollnummer:<br>69874805 |

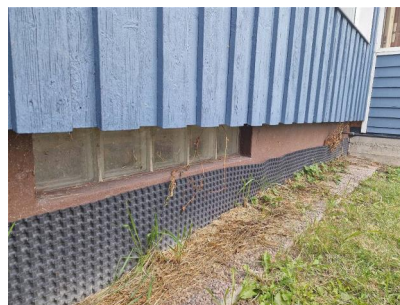
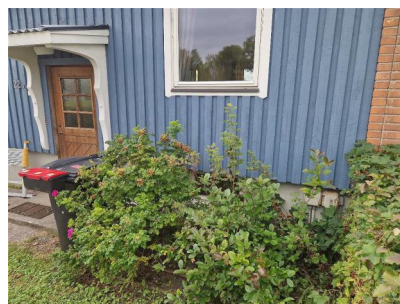
#### Utvändigt / Markförhållanden

Utvändigt fuktskydd ligger oskyddat ovan mark.

Risk finns att det utvändiga fuktskyddet skadas och funktionen försämras.

Växter finns i anslutning till byggnaden.

När det finns rabatter och växter nära byggnaden finns risk att fukt stannar kvar i väggarna. Detta kan i sin tur orsaka invändiga fuktskador. Växternas rötter kan också skada grundmuren och sätta dräneringsledningen ur funktion.

Området närmast huset rekommenderas att vara fritt från växtlighet.

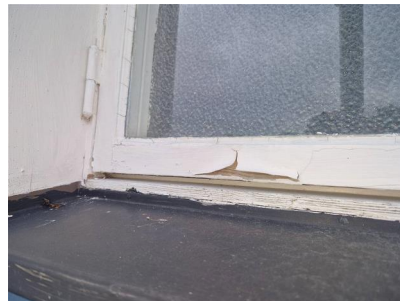
### Utvändigt / Fönster

Ngt enstaka fönster behöver målning/ underhåll.

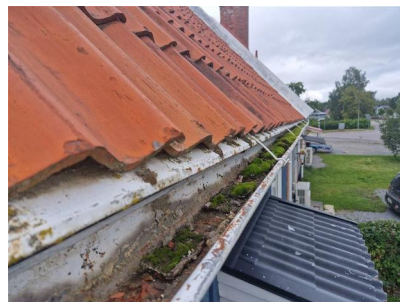
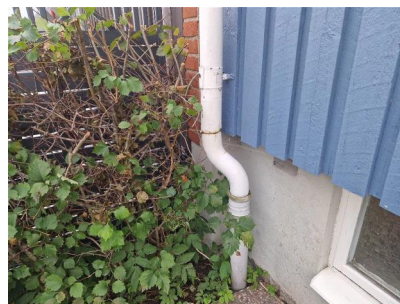
### Utvändigt / Hängrännor / Stuprör

Hängrännor är skräpfyllda.

Eftersom hängrännor är fulla med skräp finns risk för fuktskador på fasad och sockel då vatten kan svämma över.

Lövsilar finns inte.

När det saknas lövsilar så finns det risk att det blir stopp i dagvattenledningen.

För att förhindra översvämning rekommenderas rensning av hängrännor.

För att hindra stopp i dagvattenledningar rekommenderas komplettering av lövsilar.

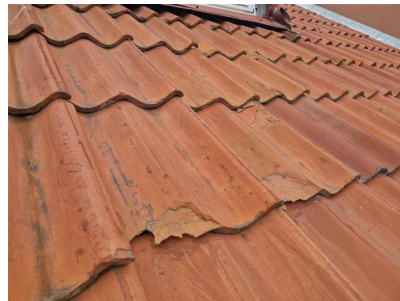
### Utvändigt / Tak

Taket som har en hel del skadade takpannor.

Vitringskador noteras på ett flertal takpannor.

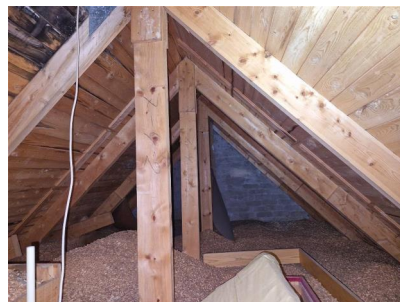
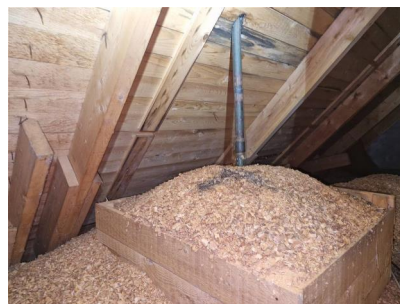
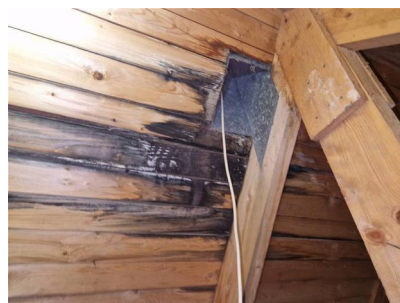
### Utvändigt / Vind

Vid kontroll av vinden uppmättes fuktvärden under kritisk fuktnivå för mikrobiell tillväxt och en normal lukt upplevdes. Fuktkvoten i underlagstak/takbjälkar uppmättes till 8 %.

Expansionskärl finns installerad på vind.

Expansionskärl som är i bruk på vinden är olämpligt placerat då ett läckage kan leda till att vatten rinner ut i omkringliggande konstruktioner med fuktskador som följd.

Uttorkade fuktfläckar noteras runt genomföring.

Fläckar är svåra att tidsbestämma.

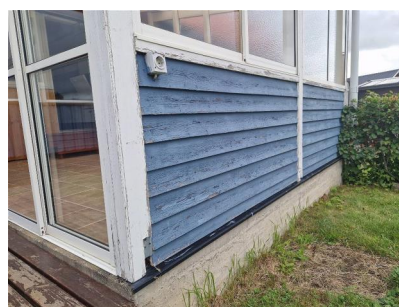
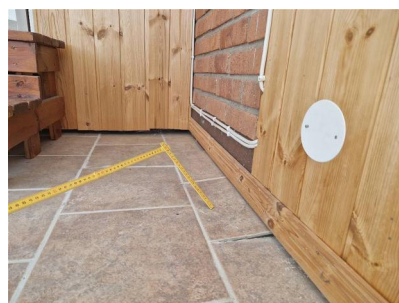
### Utvändigt / Uterum

Uterummet är i behov av målning/underhåll.

Fasadbeklädnad och träkonstruktioner där målningsbehov finns riskerar att få fukt- och rötskador på grund av sämre vattenavvisande förmåga. För att öka livslängden på fasadbeklädnaden rekommenderas målning och underhåll.

Noteras att 2 st klinkerplattor släppt från underlaget.  
(se bild).

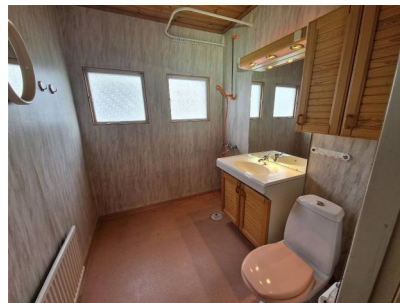
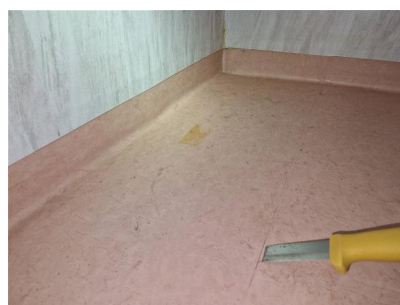
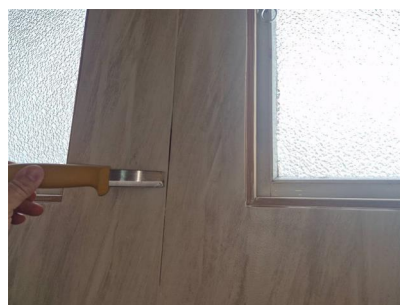
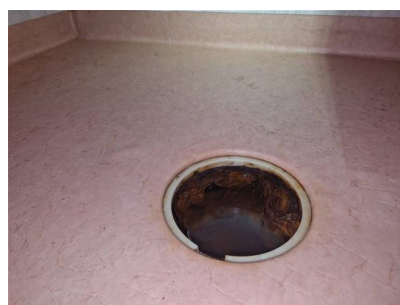
### Entréplan / Badrum/Wc

Badrummet på entréplanet som är äldre med en del brister.

Fönster är olämpligt placerat.

Fönstrets placering i våtutrymmet utgör en risk för fuktskador i fönster- och väggkonstruktionen.

Väggbeklädnaden samt golv är otät i skarvar.

Den öppna skarven på väggbeklädnaden medför att vatten kan tränga ner i bakomliggande konstruktioner med fuktskador som följd. Detta kan i sin tur leda till mikrobiella skador (angrepp av mikroorganismer).

Gjutjärnsbrunnen är rostangripen.

Det finns risk att golvbrunnen rostar sönder med fuktskador som följd.

För att minska risken för fuktskador på fönster och väggkonstruktion rekommenderas att man skyddar fönstret mot vattenbegjutning.

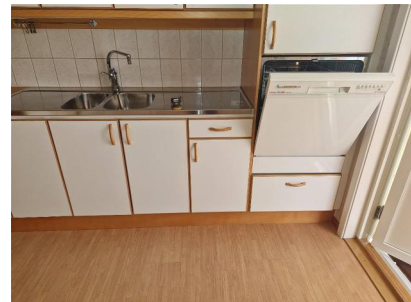
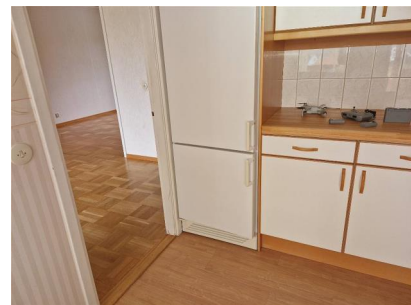
### Entréplan / Kök

Fuktskydd saknas i diskbänksskåp samt under diskmaskin och kyl/ frys.

Utan fuktskydd är det svårt att upptäcka läckage från rörledningar. Vatten kan då tränga in i omkringliggande konstruktioner och orsaka fuktskador.

För att upptäcka eventuella läckage, installera ett fuktskydd.

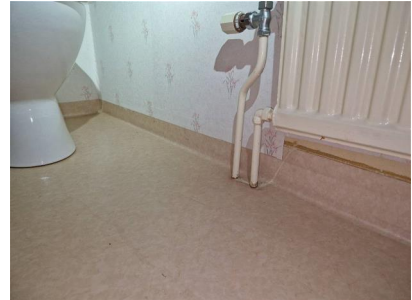
### Övre plan / WC

Rör genomföring finns i golv.

Vid renovering av utrymmet skall rören komma ut i väggen.

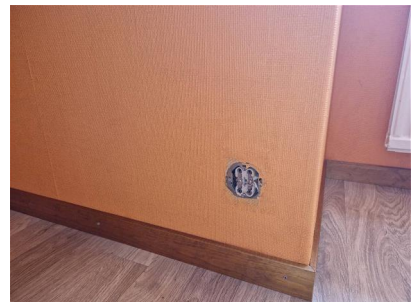
### Övre plan / Sovrum 1

Skyddslock saknas på kopplingsdosa.

Montera skyddslock.

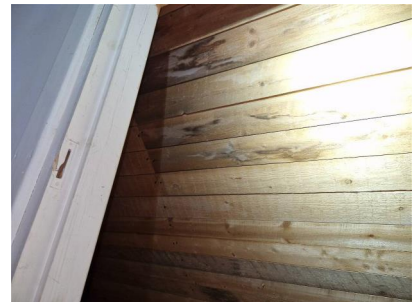
### Övre plan / Sidovind 3

Mindre fuktfläckar noteras i utrymmet.  
Torrt vid besiktning.  
Läs även "Tak"

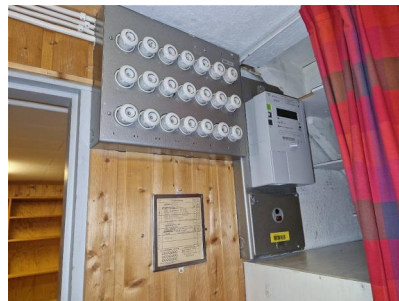
### Källarplan / Hall

Jordfelsbrytare finns ej.

Det finns inget krav att hus byggda före år 2000 ska ha jordfelsbrytare. Jordfelsbrytaren minskar dock risken för personskador och brand orsakade av elanläggningen.

Kontakta en elektriker för kontroll och åtgärd.

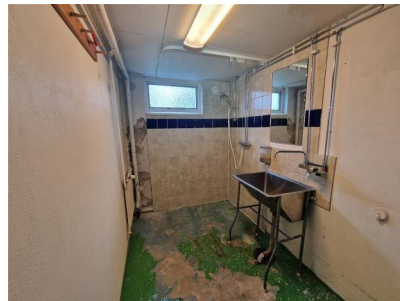
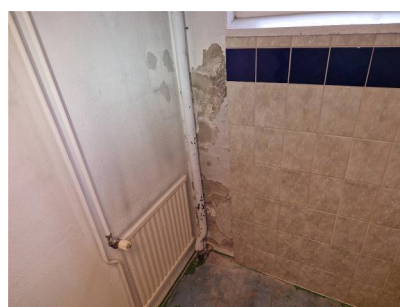
### Källarplan / Dusch

Puts/ plattsläpp noteras i utrymmet.  
Läs även " Allmänt källare"

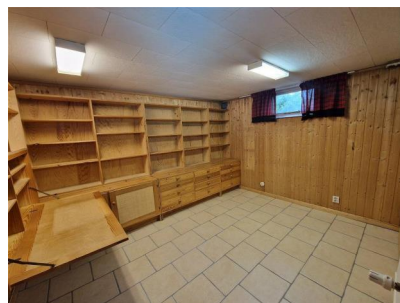
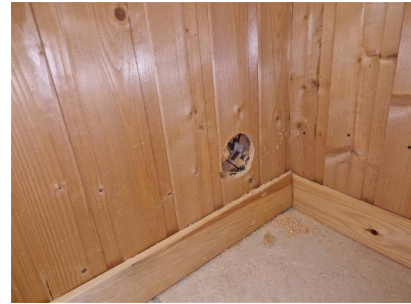
### Källarplan / Kontor

Vanligt i källaren var att inreda något rum till gillestuga med uppreglade och isolerade golv och påreglade ytterväggar (riskkonstruktion) På grund av naturlig fuktpåverkan utifrån riskerar träkonstruktioner som ligger direkt i kontakt med betonggolv och grundmurar drabbas av fuktskador med avvikande lukt som följd. Vid vår stickprovsmässiga kontroll uppmättes höga fuktvärden i väggkonstruktionen i kontoret samt att avvikande lukt noterades vid provhål. Om obehag upplevs med avvikande lukt i utrymmet rekommenderas att befintlig väggkonstruktion rivs ut.

Vid kontroll av konstruktion uppmättes fuktvärden över kritisk nivå för mikrobiell tillväxt och mikrobiell lukt upplevdes i provhålet

Källargrundmurar med påreglade isolerade ytterväggar. Denna konstruktion får ofta skador på grund av naturlig fuktvandring. Fuktkvoten uppmättes till 19 % och den relativa fuktigheten uppmättes till 88 %.

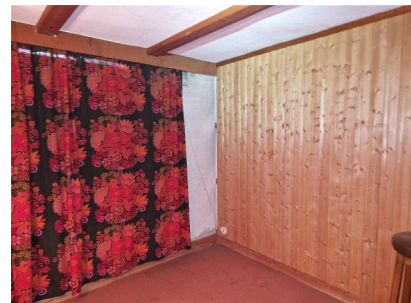
### Källarplan / Gillestuga

Trädetaljer i kontakt med betonggolvet och källarvägg.

Trädetaljer (trösklar, innervägg mm) kan via kapillärkraft bli fuktiga vilket kan leda till fuktskador. Vid misstanke om detta bör dessa delar bytas ut.
