# Besiktningsprotokoll

Försäkringsbesiktning för Anticimex Säljarförsäkrat

| Fastighetsbeteckning:<br>Poleraren 35 | |

| Besiktningsdatum:<br>2026-08-18 | Protokollnummer:<br>69883257 |

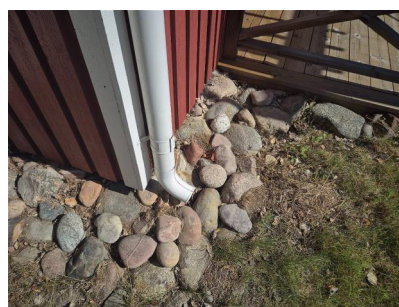
-Vissa stuprör är inte anslutna till markledning.

Stuprör som inte är anslutet till markledning kan medföra en ökad fuktbelastning på grundmur/sockel.

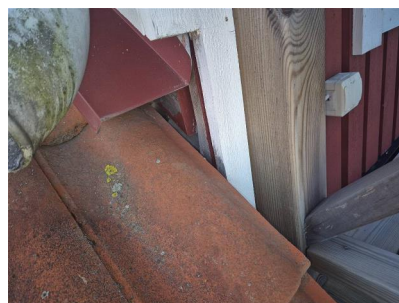
- Yttertaket börjar ses som äldre.
- Otätheter noteras vid ståndplåt mot takkupa vid balkong(se bild 1).
- Åtminstone delar av underlagstak och takpapp avslutas innan takfotens ände(se bild 2).
- Takfotsplåt saknas.
- Nockband bedöms saknas.

Ovanstående noteringar kan innebära en ökad risk för fuktrelaterade skador i tak och vidare in i intill/underliggande konstruktioner.

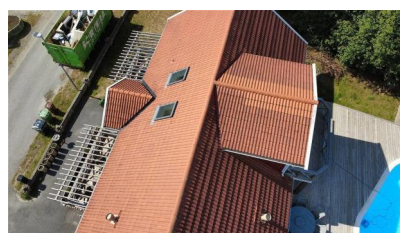
Översiktsbild av yttertak tagen med drönare(se bild 3).

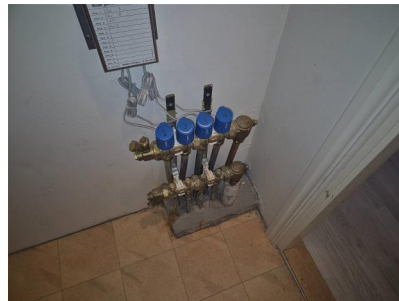
-Golvvärmefördelning saknar tätskikt.

Detta kan innebära en ökad risk för fuktrelaterade skador vid tex ett eventuellt läckage.

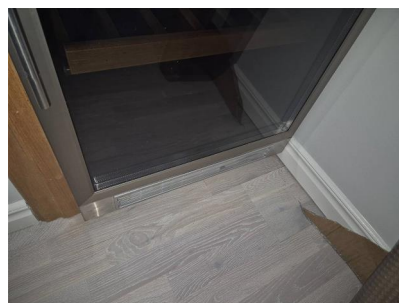
-Fuktskydd saknas under vinkyl.

Avsaknad av fuktskydd kan innebära att eventuella läckage inte upptäcks i tid, vilket kan leda till fuktrelaterade skador.

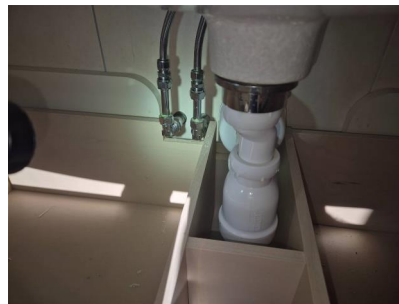
-Rörgenomföringar i vägg under kommod saknar täckbrickor.

Detta innebära att vatten vid ett eventuellt läckage tar sig in i väggkonstruktionen med fuktrelaterade skador som följd.
