# Besiktningsprotokoll

Försäkringsbesiktning för Anticimex Säljarförsäkrat

| Fastighetsadress:<br>Lindhagavägen 63 | |

| Besiktningsdatum:<br>2026-08-18 | Protokollnummer:<br>69869491 |

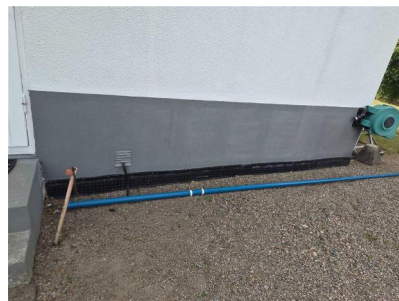
Utvändigt fuktskydd ligger oskyddat ovan mark.

Risk finns att det utvändiga fuktskyddet skadas och funktionen försämras.

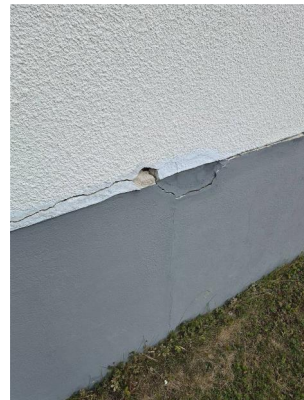
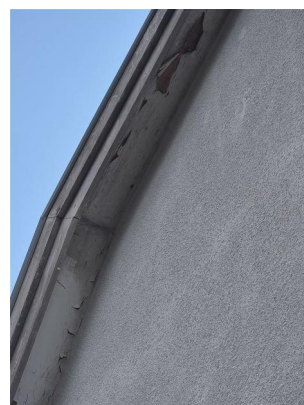
Putsad fasad har brister.

Då den putsade fasaden har brister finns risk att vatten tränger in i bakomvarande konstruktion med fuktrelaterade skador som följd.

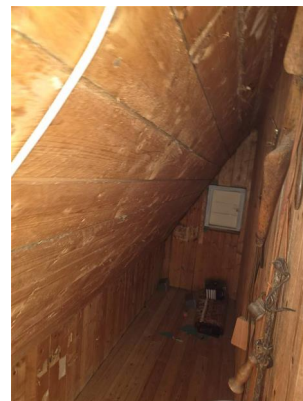
Vid kontroll av vinden uppmättes fuktvärden under kritisk fuktnivå för mikrobiell tillväxt och en normal lukt upplevdes.

Det finns risk för mikrobiell tillväxt om den relativa fuktigheten (RF) i den omgivande luften är över 75 %. I furuvirke motsvarar det en fuktkvot (FK) på 17 %.

Fuktkvoten i underlagstak/takbjälkar uppmättes till 12 %.

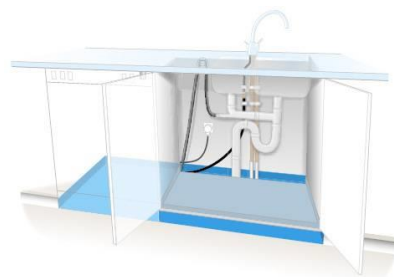
Fuktskydd saknas i diskbänksskåp och under kyl&frys.

Utan fuktskydd är det svårt att upptäcka läckage från rörledningar. Vatten kan då tränga in i omkringliggande konstruktioner och orsaka fuktskador.

För att upptäcka eventuella läckage, installera ett fuktskydd.

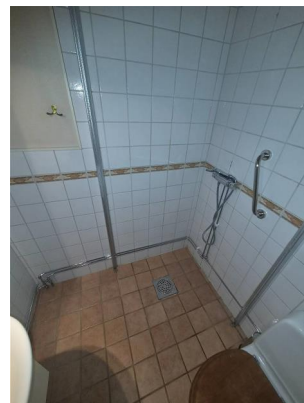
- Våtutrymmet har äldre yt-/tätskikt.
- Rörgenomföring finns i golv.

Eftersom funktionen, som innebär att ytskiktet/tätskiktet ska vara vattentätt, kan vara nedsatt finns en ökad risk att vatten tränger igenom ytskiktet/tätskiktet med vattenskador i omkringliggande konstruktioner som följd.

Normala fuktvärden indikerades mot klinker/kakel.

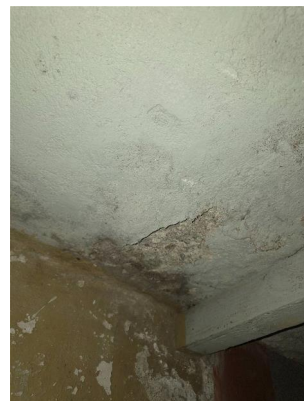
- Puts- och färgsläpp finns på källarväggar.
- Trädetaljer i kontakt med betonggolvet och källarvägg.

Puts- och färg som släppt från underlaget invändigt på källarytterväggarna är ett tecken på att källarens utvändiga fuktskydd inte längre fungerar tillfredsställande.

För att åtgärda detta måste källarens utvändiga fuktskydd förbättras. Läs Anticimex faktablad om källare för tips och råd.

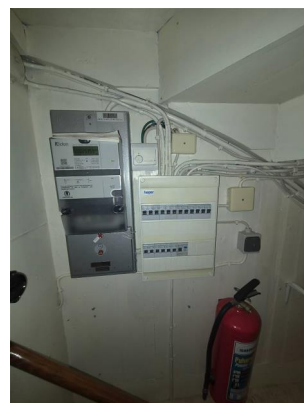
Gruppförteckning över elcentralen saknas.

"Gruppförteckning" är en lista som ska vara placerad vid elcentralen. Den visar vilka säkringar som är anslutna till vilka armaturer, vägguttag och apparater. Den är också till för att underlätta vid felsökning och elarbeten.

Kontakta en elektriker för att upprätta en gruppförteckning som placeras i närheten av elcentralen.

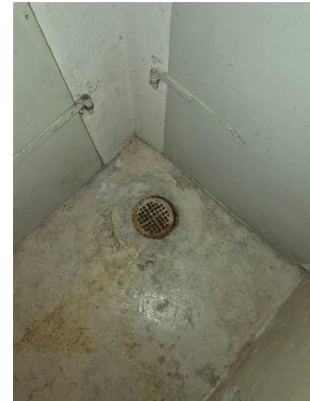
Gjutjärnsbrunnen är rostangripen.

Denna rekommenderas att bytas ut vid en framtida renovering av utrymmet.

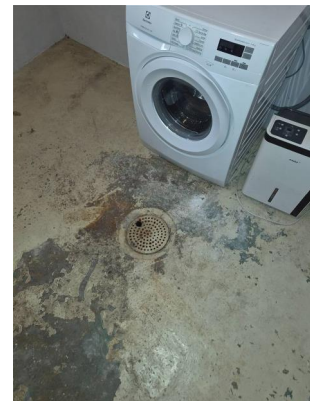
Gjutjärnsbrunnen är rostangripen.

Denna rekommenderas att bytas ut vid en framtida renovering av utrymmet.

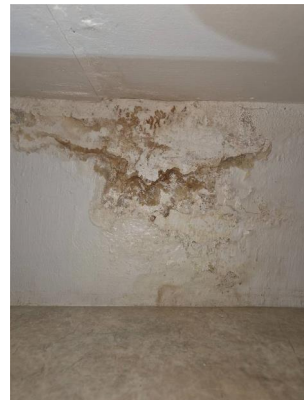
Väggen har äldre fuktfläckar.

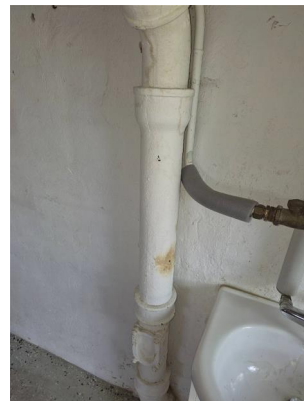
Husets rör- /avlopp- /värmeledningssystem är äldre.

Detta behöver inte betyda att systemen har några allvarliga brister, men äldre rör- /avlopp- /värmeledningssystem kan ha nedsatt funktion/brister på grund av sin ålder, vilket i värsta fall kan leda till läckage. Jag rekommenderar att en fackman kontaktas för att kontrollera husets rör- /avlopp- /värmeledningssystem samt för att hjälpa er med eventuella åtgärder. Observera att ingen besiktning av dessa system har ingått i uppdraget.
