# Besiktningsprotokoll

Anticimex Överlåtelsebesiktning av småhus - nivå 1

| Barken 4 | |
| Skedaströmsvägen 4 | |

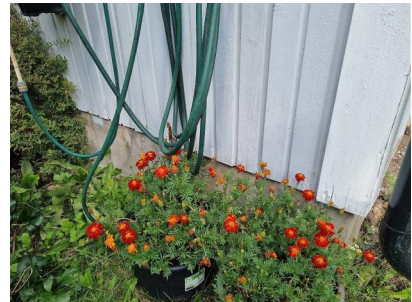
Enstaka underhållsbehov och rötskada botten fasadpanel bak.

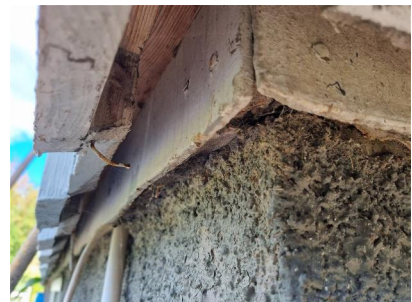
Ursprungshuset har eternit bakom fasadpanel.

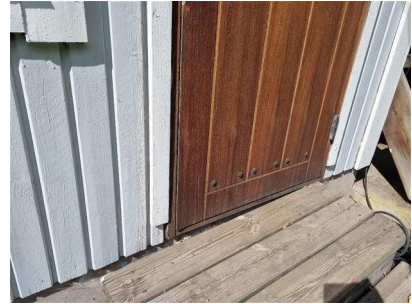
Foderbrädor lite lösa vid dörr bak.

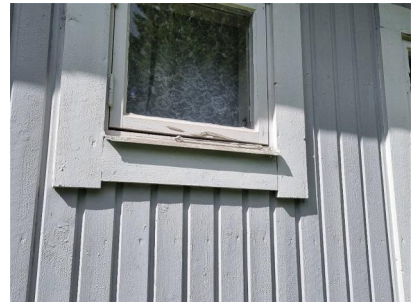
Lite underhållsbehov på källarfönster och enstaka fönster entréplan.

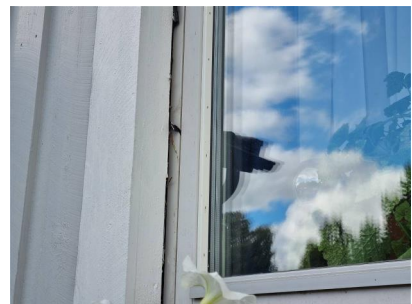
Lite otätheter noterades vid infästning fönster.

Detta kan medföra risk för fuktrinträngning med fuktrelaterade skador som möjlig följd.

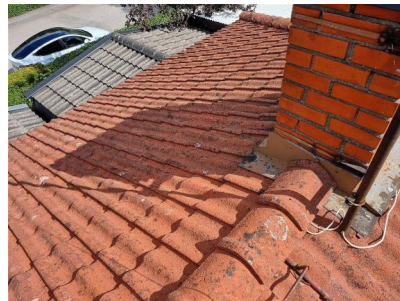
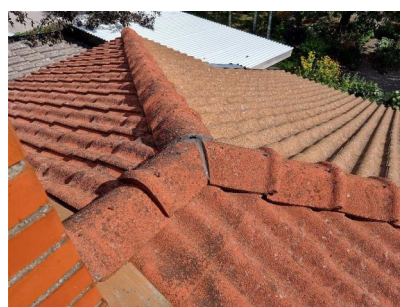
Yttertaket är äldre.

Mindre otätheter noterades i valmnock.

Takpannor, plåtdetaljer och underlagspapp har enligt vår bedömning en begränsad livslängd. Eftersom husets taktäckning är äldre har det ett minskat motstånd mot vatteninträngning. Detta i sin tur kan leda till fuktskador på träläkt och vidare ner i underliggande konstruktioner.

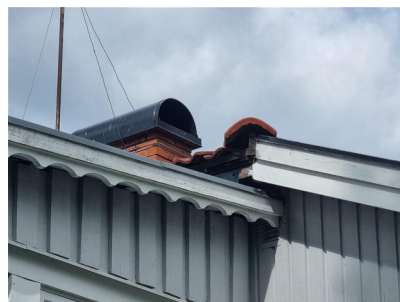
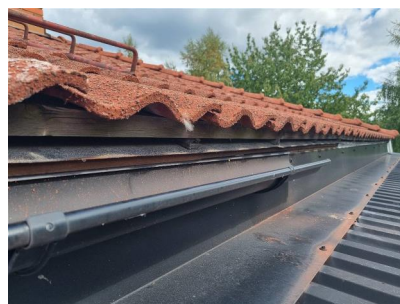
Mindre otätheter noterades i tak bak.

Avsaknad av fotplåt.

Dessa brister kan medföra en ökad risk för fuktrinträngning i underliggande konstruktion med fuktrelaterade skador som möjlig följd.

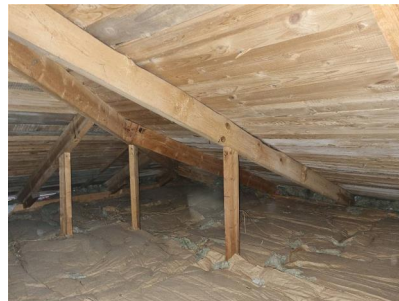
Enstaka äldre fläckar noterades i tak.

Fläckvis mikrobiell påväxt noterades på ett par ställen och tros bero på uppträngande varm fuktig bostadsluft. Tätning av bjälklag samt förbättring av allmänventilation i bostaden rekommenderas.

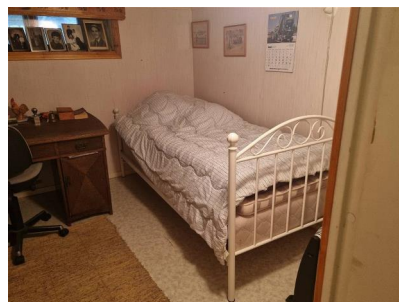
Mikrobiell lukt upplevdes vid inträde i källaren.

Betongplatta på mark med uppreglat och isolerat golv finns samt påreglade källarväggar.

För att utreda orsaken till och omfattningen av den mikrobiella lukt som känns i utrymmet rekommenderas att en fördjupad undersökning utförs. Kontruktionerna rekommenderas att avlägsnas vid renovering.

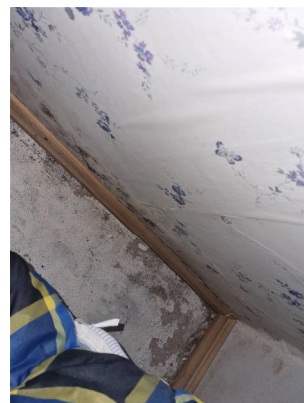
Påreglade källarväggar samt missfärgningar i hörn på väggskiva.

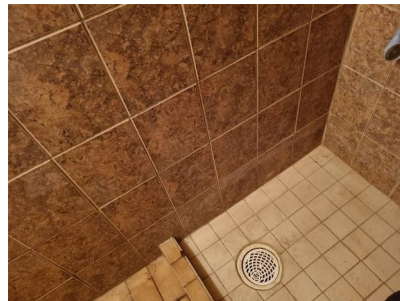
Äldre gjutjärnsbrunn finns i utrymmet.

Avsaknad av frånluftsfläkt.
