# Besiktningsprotokoll

Försäkringsbesiktning för Anticimex Säljarförsäkrat

| Fastighetsadress:<br>Trumpetvägen 9 | |

| Besiktningsdatum:<br>2026-09-01 | Protokollnummer:<br>69916791 |

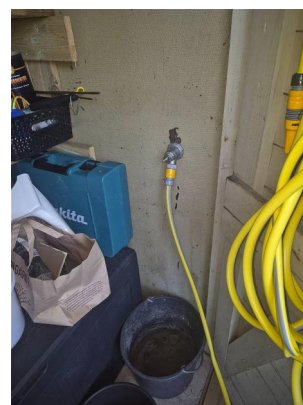
#### Utvändigt / Fasad

Vattenutkastaren är inte frostsäker.

När vattenutkastaren inte är frostsäker ökar risken för att den ska frysa sönder och orsaka vattenskada.

Byt till självdränerande vattenutkastare vilket innebär att den är frostsäker.
