# Besiktningsprotokoll

Försäkringsbesiktning för Anticimex Säljarförsäkrat

| Fastighetsadress:<br>Rosenvägen 16 | |

| Besiktningsdatum:<br>2026-08-31 | Protokollnummer:<br>69745787 |

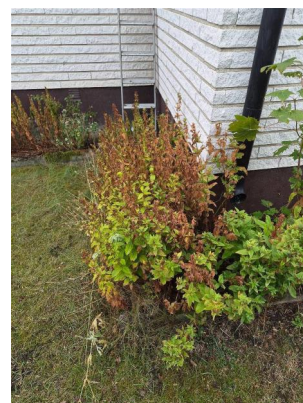
Växter finns i anslutning till grundmur.

När det finns rabatter och växter nära grundmuren finns risk att fukt stannar kvar i väggarna. Detta kan i sin tur orsaka invändiga fuktskador. Växternas rötter kan också skada grundmuren och sätta dräneringsledningen ur funktion.

Området närmast huset rekommenderas att vara fritt från växtlighet.

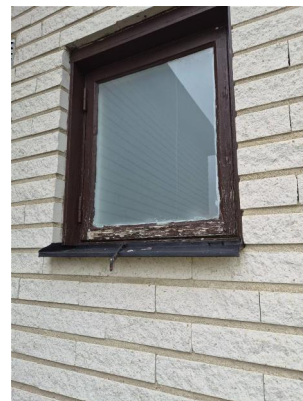
Fönster är i behov av målning/underhåll.

Fönsterbågar och fönsterkarmar där målningsbehov finns riskerar att få fukt- och rötskador på grund av sämre vattenavvisande förmåga.

För att öka livslängden på fönster rekommenderas målning och underhåll.

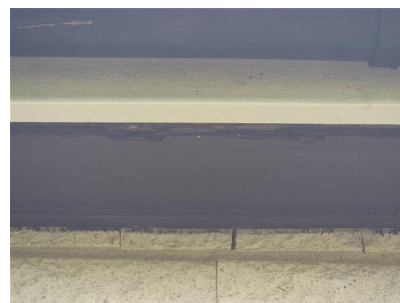
Rötskador finns i takfot.

Rötskador i takfoten är ett tecken på bristande fuktskydd/hög fuktpåverkan, som även kan leda till fuktrelaterade skador i bakomliggande konstruktioner.

Jag rekommenderar att man kontaktar snickare/takläggare för åtgärdsförslag.

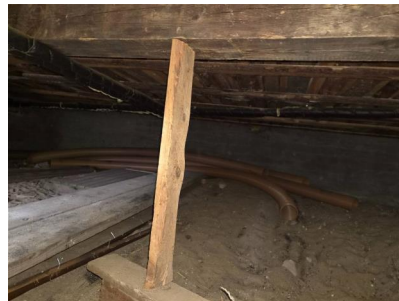
Krypgrund är en riskkonstruktion och organiskt material förekommer på markytan. Stötta under bärlina står i anslutning till mark, se bild. Uteluftsventilerade krypgrunder med bjälklag av organiskt material har ofta fuktskador på grund av naturlig fuktpåverkan. Detta kan resultera i mikrobiella skador (angrepp av mikroorganismer) och, i värsta fall, rötskador. Mikrobiell lukt kan då spridas till boendemiljön. Då stöttor av organiskt material står i anslutning till mark finns en ökad risk för rötskador.

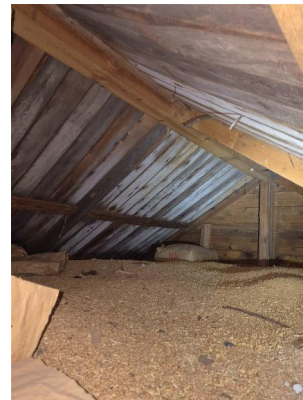
Vid kontroll av vinden har fuktvärden under kritisk fuktnivå för mikrobiell tillväxt uppmätts, dock finns mikrobiell påväxt på underlagstak.

Fuktkvoten i underlagstak/takbjälkar uppmättes till 8 %.

Den upptäckta mikrobiella påväxten på underlagstaket är ett tecken på att vinden har tillförts eller tillförs fukt inifrån bostaden. Observera att besiktning av bostadens ventilationssystem inte har ingått i uppdraget.

För att komma tillrätta med detta kan fukttillförseln inifrån bostaden behöva minskas. Det kan göras genom att ventilationen i bostaden förbättras samt att eventuella otätheter i vindsbjälklaget (tak-/väggvinklar, taklucka med mera) tätas. Läs Anticimex faktablad om ouppvärmda vindsutrymmen för tips och råd.

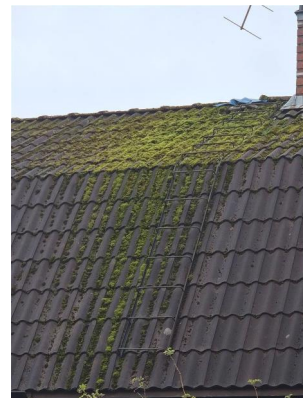
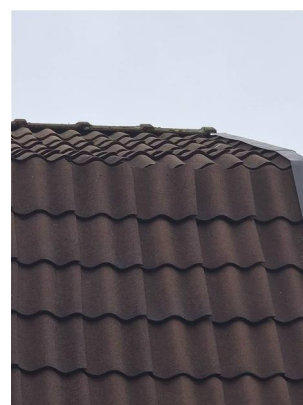
Yttertaket är äldre och takpannor har glidit isär.

Tvånockpannor trasiga, säljare skall åtgärda.

Takpannor, plåtdetaljer och underlagspapp har enligt vår bedömning en begränsad livslängd. Eftersom husets taktäckning är äldre har det ett minskat motstånd mot vatteninträngning. Detta i sin tur kan leda till fuktskador på träläkt och vidare ner i underliggande konstruktioner.

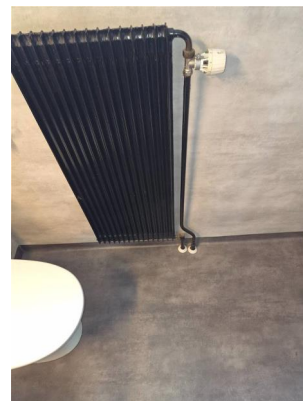
Rör genomföring finns i golv.

Rör genomföringar i golvet medför en ökad risk för att vatten tränger ner i omkringliggande konstruktioner och orsakar fuktskador.

Fuktindikering i utrymmet gav inga förhöjda fuktindikationer.

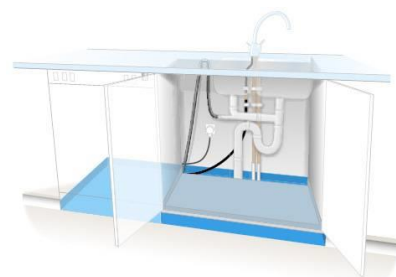
Fuktskydd saknas i diskbänkskåp.

Utan fuktskydd är det svårt att upptäcka läckage från rörledningar. Vatten kan då tränga in i omkringliggande konstruktioner och orsaka fuktskador.

För att upptäcka eventuella läckage, installera ett fuktskydd.

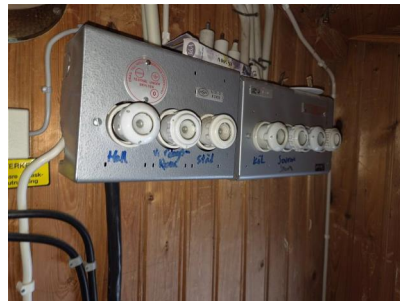
Jordfelsbrytare finns ej.

Det finns inget krav att hus byggda före år 2000 ska ha jordfelsbrytare. Jordfelsbrytaren minskar dock risken för personskador och brand orsakade av elanläggningen.

Kontakta en elektriker för kontroll och åtgärd.

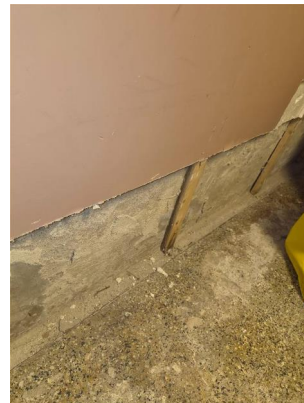
Vid kontroll av konstruktion uppmättes fuktvärden över kritisk nivå för mikrobiell tillväxt och normal lukt upplevdes.

Källargrundmurar med påreglade isolerade ytterväggar.  
Fuktkvoten uppmättes till 18 %

Min rekommendation är att man river bort den befintliga träkonstruktionen och antingen ersätter med en fuktsäker konstruktion eller bara låter det vara betongvägg.

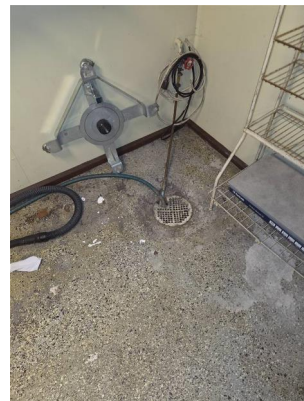
Gjutjärnsbrunnen är rostangripen.

Det finns risk att golvbrunnen rostar sönder med fuktskador som följd.

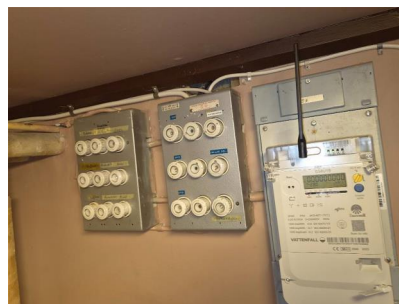
Jordfelsbrytare finns ej.

Det finns inget krav att hus byggda före år 2000 ska ha jordfelsbrytare. Jordfelsbrytaren minskar dock risken för personskador och brand orsakade av elanläggningen.

Kontakta en elektriker för kontroll och åtgärd.

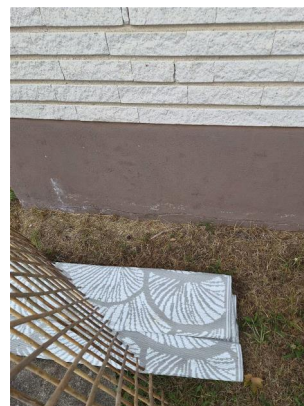
Sprickor finns i sockel.

Detta kan leda till fukt- och frysskador i konstruktionen.

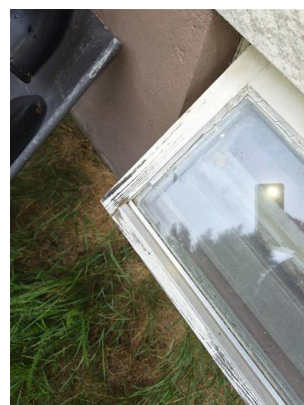
Torrspäckor finns på fönster.

Dessa bedöms inte ha lett till bakomliggande skador.

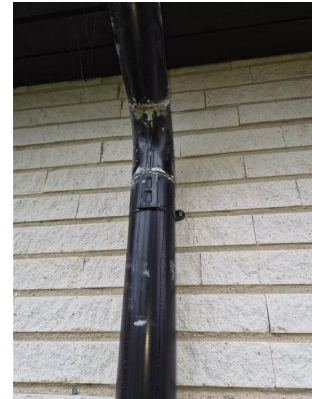
Stuprör läcker vilket i sin tur innebär risk för fuktskador på fasad och sockel.

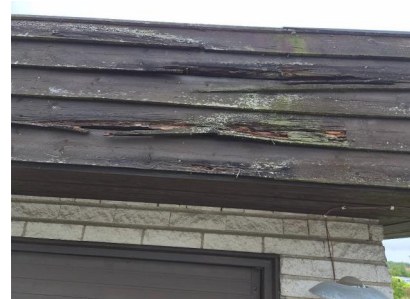
Rötskador finns i fasadpanelen.

Min rekommendation är att man river bort rötskadad panel och sedan återställer taksargen.

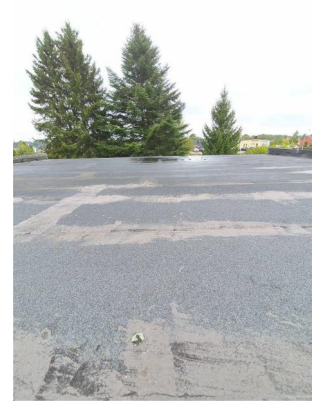
Tak är ojämnt och buktigt.

Dessa bedöms inte ha lett till bakomliggande skador.

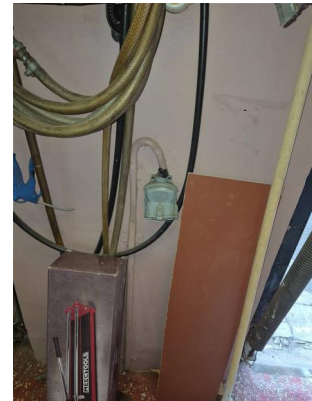
3-fasuttag i metall finns.

Denna typ av uttag tillverkas inte längre då de anses medföra en stor risk för personskada.

Kontakta en elektriker för kontroll och åtgärd.

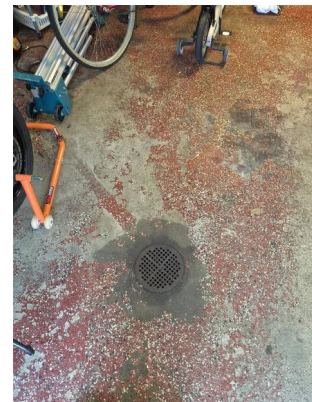
Gjutjärnsbrunnen är rostangripen.

Golvbrunn i pannrum/garage är i dåligt skick.

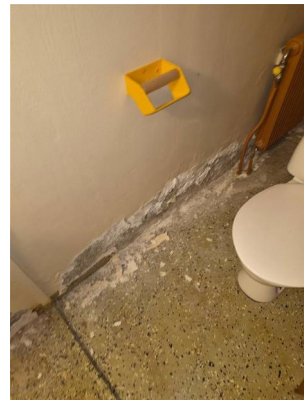
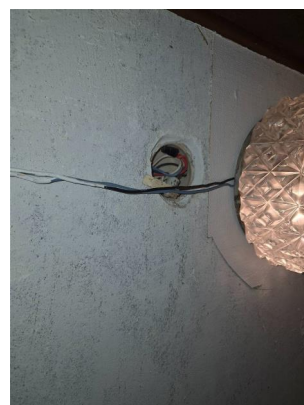
Puts- och färgsläpp finns på källarväggar, vilket kan vara tecken på att källarens utvändiga fuktskydd inte längre fungerar tillfredsställande. Blå lättbetong finns i byggnaden och kan i vissa fall vara radonhaltig, varför radonmätning rekommenderas. Elinstallationer i utrymmet under garaget har även uppenbara brister och bedöms utgöra en säkerhetsrisk. Vi rekommenderar att elinstallationen kontrolleras och åtgärdas av elektriker samt att källarens utvändiga fuktskydd ses över.
