# Besiktningsprotokoll

Anticimex Överlåtelsebesiktning av småhus - nivå 1

| Fastighetsadress:<br>Kinnekullevägen 13 | |

| Besiktningsdatum:<br>2026-09-04 | Protokollnummer:<br>69918815 |

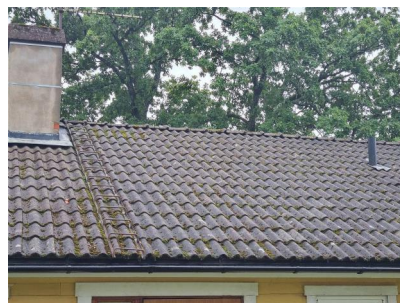
### Utvändigt / Tak

Yttertaket är äldre och mosspåväxt finns på takpannor.

Slätplåtar runt huvar.

Väderskydd finns ej på skorsten.

Takpannor, plåtdetaljer och underlagspapp har enligt vår bedömning en begränsad livslängd. Eftersom husets taktäckning är äldre har det ett minskat motstånd mot vatteninträngning. Detta i sin tur kan leda till fuktskador på träläkt och vidare ner i underliggande konstruktioner.

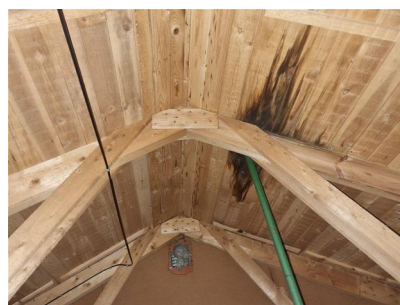
### Utvändigt / Vind

Fläckar noterades runt skvallerrör för expansionskärl och vid ett ventilationsrör.

Detta kan tyda på fortsatt pågående läckage vid viss väderlek, se: "Utvändigt: Tak"

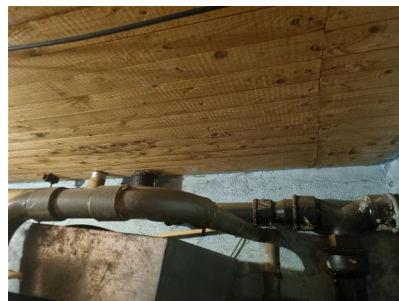
### Souterrängplan / Groventré

Äldre fläckar i tak och rost på gjutjärnsrör.

Se: "Entréplan: Dusch/Wc"

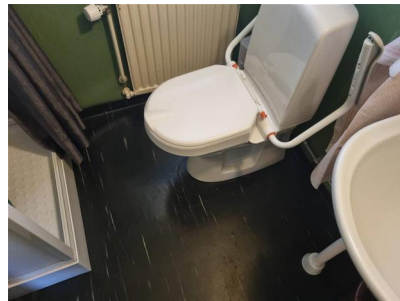
### Entréplan / Dusch/Wc

Utrymmet är i behov av renovering.

Utrymmet är äldre och har passerat tiden för sin tekniska livslängd.

Golvbrunn ej åtkomlig under duschkabin.

Släppningar noterades av golv-/väggmatta och skarvar.

Kontakta en behörig våtrumsentreprenör för en renovering. I samband med renoveringen bör omkringliggande konstruktioner kontrolleras för att upptäcka eventuella följdskador.
