# Besiktningsprotokoll

Försäkringsbesiktning för Anticimex Säljarförsäkrat

| Fastighetsadress:<br>Ortalavägen 244 | |

| Besiktningsdatum:<br>2026-09-04 | Protokollnummer:<br>69921980 |

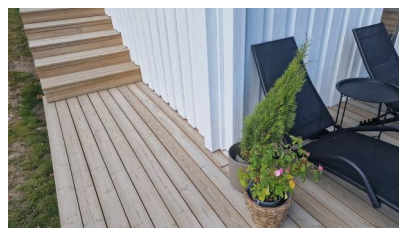
Delar av sockeln är obesiktigad då altanen döljer den bakomliggande konstruktionen.

På synliga delar finns dock inget att notera.

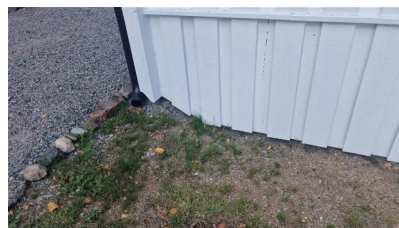
Avståndet mellan fasadbeklädnaden och marken är inte tillräckligt.

Detta kan orsaka fuktrelaterade skador i fasadbeklädnaden och bakomliggande konstruktioner. Därför bör du som köpare se över möjligheterna att öka avståndet mellan fasad och mark om möjligt.

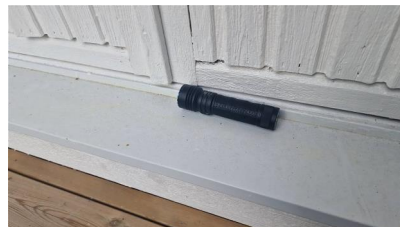
Tröskelbleck vid altandörr lutar fel.

För att förhindra fuktskador på tröskel, karm samt intilliggande konstruktioner rekommenderas att tröskelbleck ses över så att de lutar ut från tröskel.

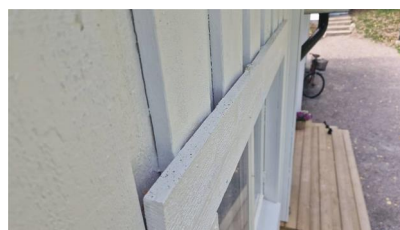
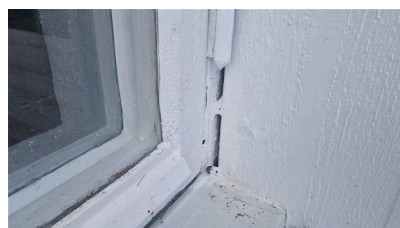
Överbleck saknas ovan väderutsatta fönster.

Avsaknad av bleck ovanför fönster medför en ökad risk för att vatten kan rinna in och orsaka fuktrelaterade skador i omkringliggande konstruktioner.

Vidare noteras att fönsterbleck lokalt tätar bristfälligt mot karm. Glipor finns lokalt mellan karm och fönstersmyg. Mindre rötskada finns lokalt vid fönster.

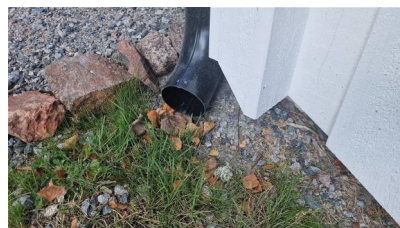
Stuprör är delvis inte anslutet till markledning. Lövsilar finns ej.

För att minska fuktbelastningen på grunden rekommenderas att vatten från stupröret leds bort från byggnaden samt att lövsilar monteras.

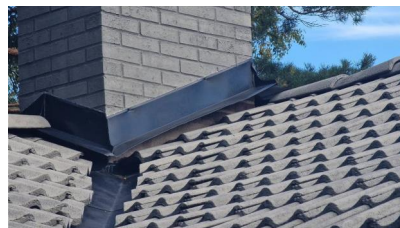
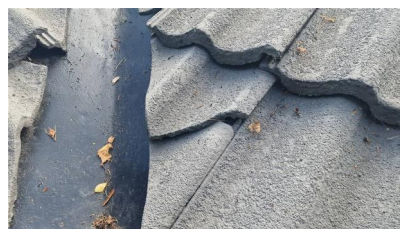
Anslutningen mellan tak och skorsten är bristfälligt utförd.

Detta medför risk för att regnvatten kan rinna in mellan anslutningen och taket, vilket i sin tur kan leda till mikrobiella skador (angrepp av mikroorganismer) i takkonstruktioner.

Vidare noteras att enstaka takpanna är trasig (spräckt).  
Rikligt med skräp finns under takpannor.  
Underlagspappen har passerat sin tekniska livslängd.

Flera större renoveringsinsatser har genomförts på senare år såsom exempelvis kök, bad & duschrum samt tvättstugan. Några akuta underhållsbehov bedöms ej föreligga i dagens läge. Dock bör en takläggare kontaktas för att se över takets skick. Detta med tanke på de brister som noterats i protokollet. På plats kan takläggaren avgöra huruvida det räcker med en mindre åtgärd eller om det är nödvändigt med en takomläggning.

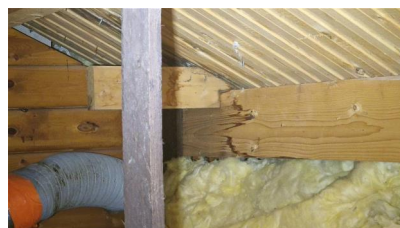
Underlagstaket har fuktfläckar.

Vid tiden för besiktningen var fläckarna torra.  
Mindre och lokal rötskada finns i underlagstaket  
Mikrobiell påväxt finns på underlagstak.

Fuktfläckar kan bero på olika saker, och kan vara ett tecken på en tidigare eller ett pågående läckage.

Vinden är endast besiktigad från stege vid lucka då öppningen är för liten att beträda.

Vi rekommenderar en fördjupad undersökning för att bedöma orsak och omfattning för att säkerställa huruvida fuktfläckar och rötskada är aktiv eller inte.

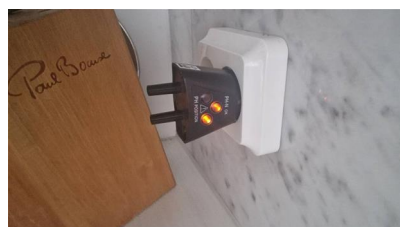
Funktionskontroll av jordade eluttag.

Vid stickprovskontroll av jordade eluttag i kök samt våtrum noterades inga avvikelser.

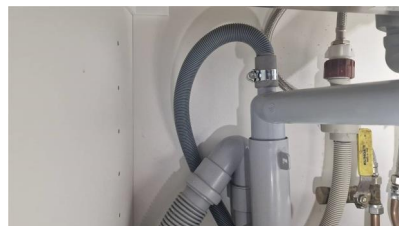
Fuktskydd saknas i diskbänksskåp samt under vitvaror.  
Avloppsslang från diskmaskin är ej upphängd med bygel.

För att upptäcka och förhindra eventuella läckage, installera ett fuktskydd  
samt montera fast avloppsslang med bygel.

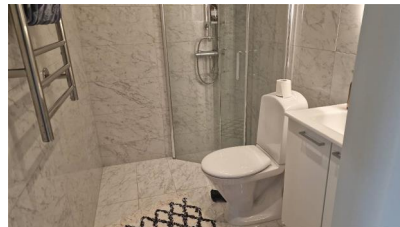
Normala fuktvärden indikerades mot klinker/kakel.

En viss fukt tränger alltid in bakom kakel/klinker via fogarna, detta är helt normalt och innebär inte att tätskiktet/ våtrumsisoleringen under kaklet/klinkern är bristfälligt eller ur funktion.

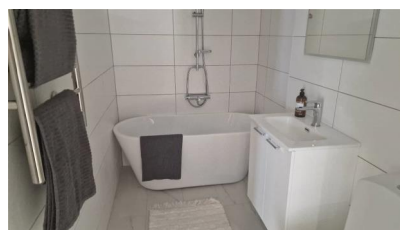
Normala fuktvärden indikerades mot klinker/kakel.

En viss fukt tränger alltid in bakom kakel/klinker via fogarna, detta är helt normalt och innebär inte att tätskiktet/ våtrumsisoleringen under kaklet/klinkern är bristfälligt eller ur funktion.

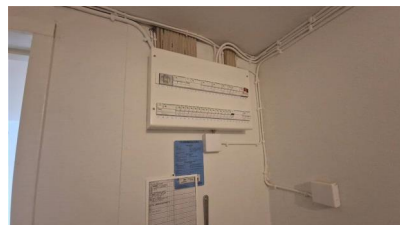
El-centralen har jordfelsbrytare.

Jordfelsbrytare finns installerad vid el-centralen.

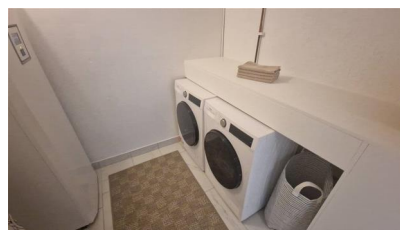
Normala fuktvärden indikerades mot klinker/kakel.

En viss fukt tränger alltid in bakom kakel/klinker via fogarna, detta är helt normalt och innebär inte att tätskiktet/ våtrumsisoleringen under kaklet/klinkern är bristfälligt eller ur funktion.
