# Besiktningsprotokoll

Försäkringsbesiktning för Anticimex Säljarförsäkrat

| Fastighetsadress:<br>Stighultsgatan 8b | |

| Besiktningsdatum:<br>2026-09-10 | Protokollnummer:<br>69921526 |

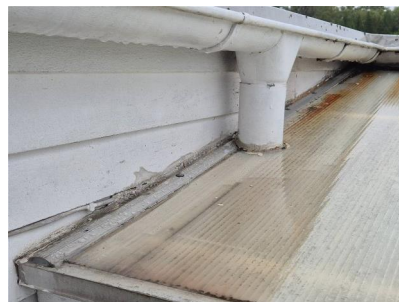
Anslutningen mellan altantaket och väggen är bristfällig då tätningen börjat släppt.

Detta medför risk för att regnvatten kan rinna in mellan anslutningen och väggen, vilket i sin tur kan leda till mikrobiella skador (angrepp av mikroorganismer) i tak- och väggkonstruktioner.

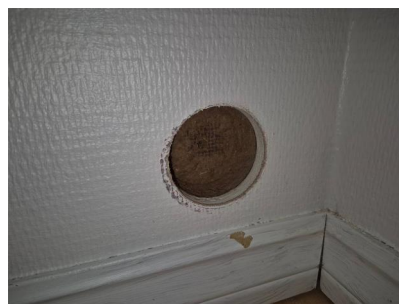
Inget att notera.

Vid kontroll av ytterväggen upplevdes en normal lukt i provhålet.

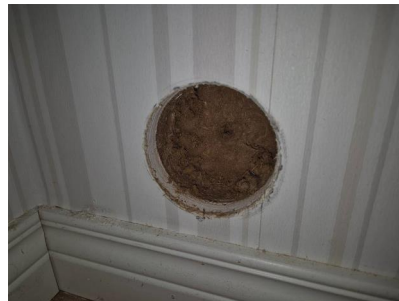
Inget att notera.

Vid kontroll av ytterväggen upplevdes en normal lukt i provhålet.

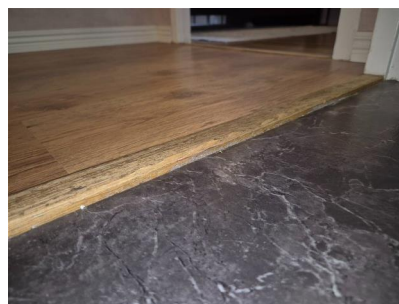
Uppvik eller försegling mot tröskel saknas och rörgenomföringar finns i golvet.

Avsaknaden av ett uppvik mot tröskeln eller försegling samt rörgenomföringar medför risk att vatten tränger in i angränsande konstruktioner och rum vilket i sin tur kan leda till fuktrelaterade skador.

Fuktindikering i utrymmet gav inga förhöjda fuktindikationer.

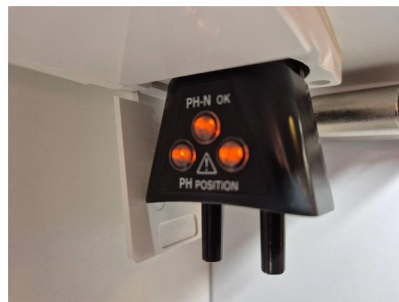
Funktionskontroll av jordade eluttag.

Vid stickprovskontroll av jordade eluttag noterades felkoppling.

Kontakta en elektriker för kontroll och åtgärd.

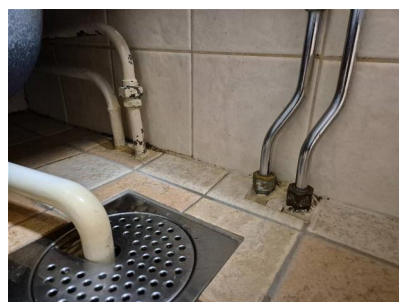
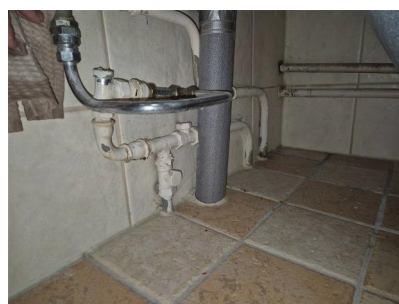
Våtutrymmet är av äldre standard och följande noterades.

- Rör genomföringar finns i golvet vid plats för bad/dusch.
- Fönster är olämpligt placerat.
- Golvbrunnen är av äldre standard och placerad nära väggen.
- Fallet mot brunnen är svagt.

Dessa noteringar innebär en ökad risk att vatten tränger igenom ytskiktet/tätskiktet med vattenskador i omkringliggande konstruktioner som följd.

Normala fuktvärden indikerades mot klinker/kakel.

Eftersom rör genomföringar finns i golvet, golvbrunnen är äldre och golvfallet är svagt rekommenderar jag att man även fortsättningsvis använder badkar eller duschkabin. Detta minskar vattenbelastningen på väggar och golv och därmed risken för framtida fuktskador.

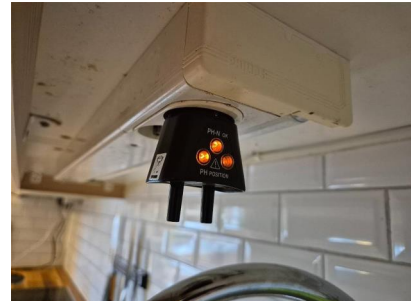
Vid stickprovskontroll av jordade eluttag noterades felkoppling i armaturen över diskbänken.  
I övrigt inget att notera.

Kontakta en elektriker för kontroll och åtgärd.
