## Överlåtelsebesiktning av fast egendom med säljare enligt jordabalken 4:19

**NYKVARN, STRÖPSTA 3:566**

**Rådjursstigen 12**

**2026-09-15**

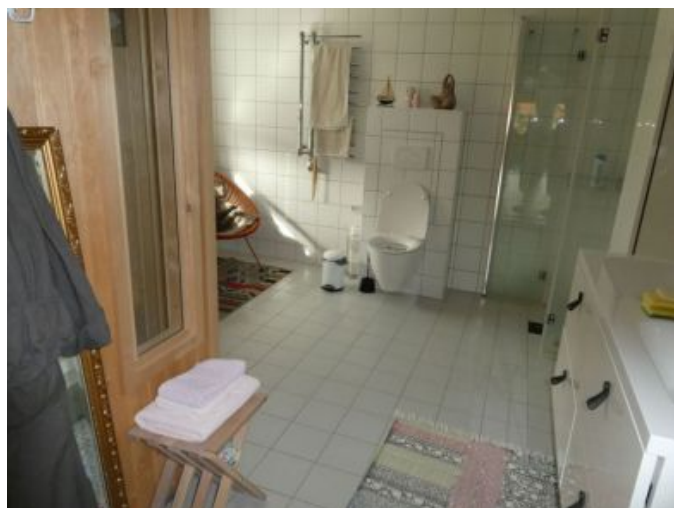
Våtrum

-Utrymmet uppvisade inga särskilda noteringar, anslutningar mot golvbrunnar är kontrollerade samt fallet mot dessa är nöjdfullt ordnat.

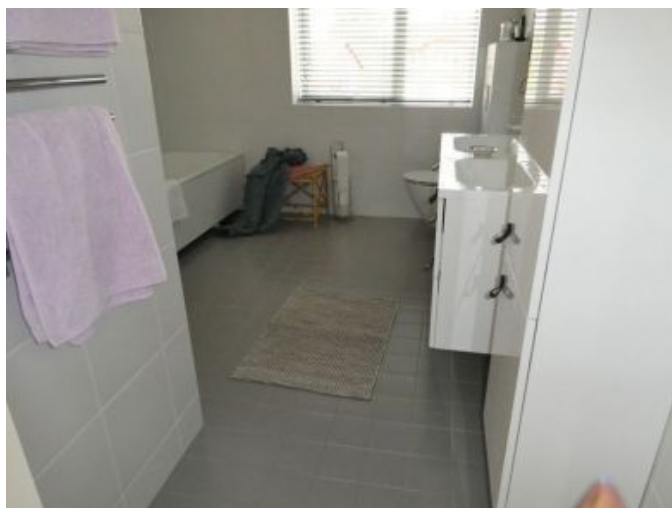
Våtrum

-Utrymmet uppvisade inga särskilda noteringar, anslutningen mot golvbrunnen är kontrollerad samt fallet mot golvbrunnen är nöjdfullt ordnat. Bastun uppvisade inget särskilt

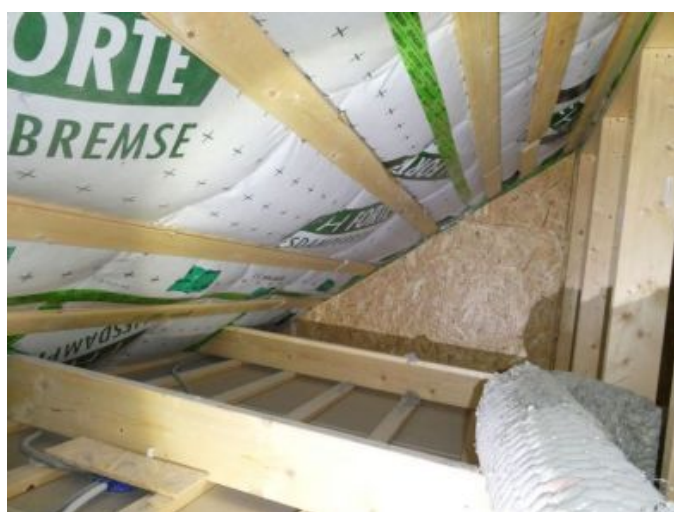
Vinden

-Delar av vinden gick att inträda via luckan från sovrummet. Inget särskilt noterades på det som var synbart. Övriga innertak är ordnade med sk parallelliserade tak utan möjligheter till kontroll

-Parallellisolerade innertak ska normalt inte vara ett problem, dock kan problem uppstå om luftningar inte är korrekt utformade. Dessa konstruktioner går inte att kontrollera okulärt varför de undantas från besiktningen

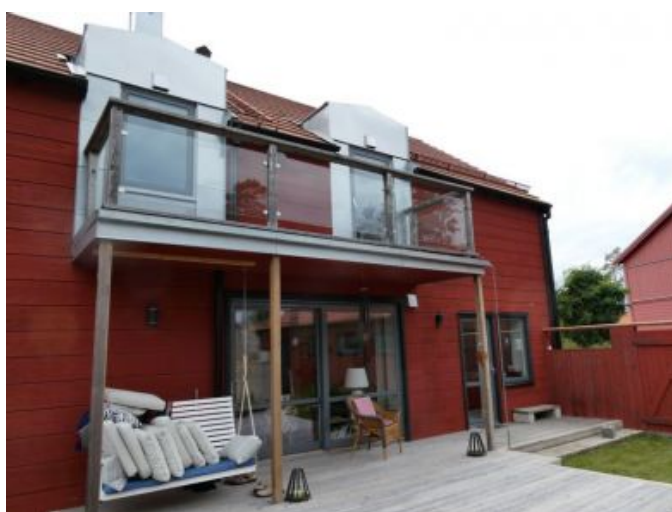
Fasader

-Fasaden uppvisade normal status på det som gick att överblicka. Fasaden målades senast år 2020 med slamfärg

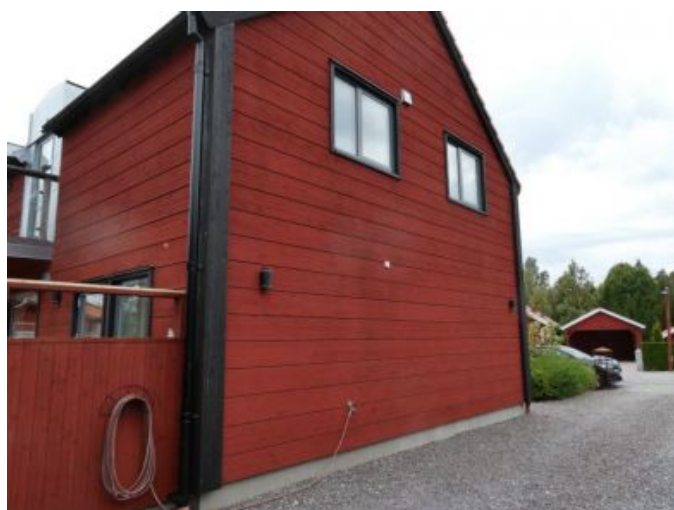
Fasader och fönster

-Fönster öppnades stickprovsmässigt. Inget särskilt noterades

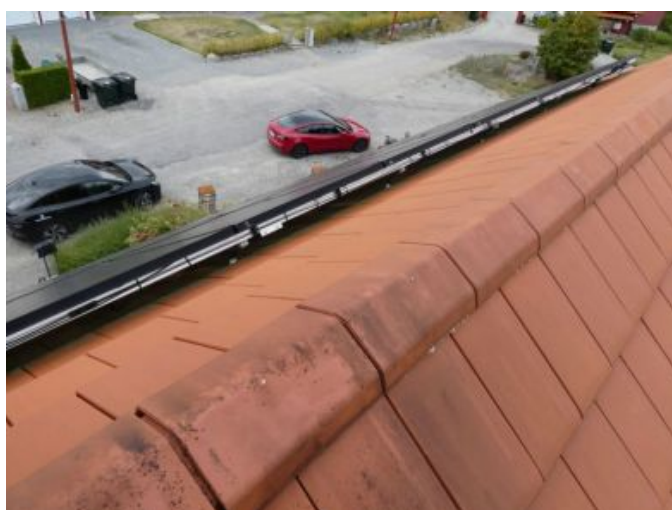
Yttertaket

-Vid besiktningstillfället kontrollerades yttertaget slumpvis på ett flertal ställen från takstegen okulärt, inget onormalt eller avvikande uppmärksammades.
