# Besiktningsprotokoll

## Anticimex Försäkringsbesiktning

| Fastighetsbeteckning:<br>Gullvivan 4 | |
| Fastighetsadress:<br>Fridhemsgatan 10 | |

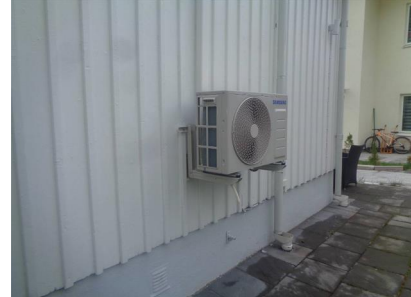
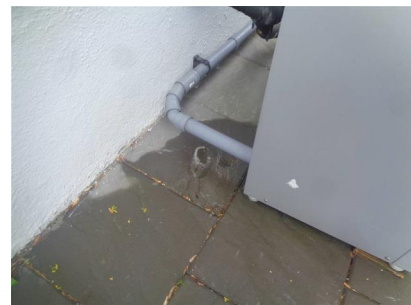
Kondensvatten från luft/luftvärmepumparnas utedel leds inte bort från husgrunden.

Mindre dropläckage noteras på luft/vattenvärmepumpens avrinnings rör på utedel.

Detta medför ökad risk för att vatten tränger in i anslutande konstruktioner, vilket i sin tur kan leda till fuktrelaterade skador. Observera att besiktning av byggnadens värmesystem eller värmepumpen inte har ingått i uppdraget.

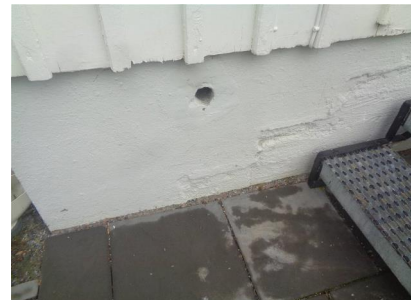
Sprickor finns delvis i sockel och lokalt äldre hål efter genomföring.

Detta kan leda till fukt- och frysskador i konstruktionen.

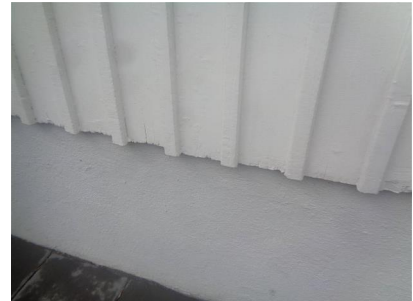
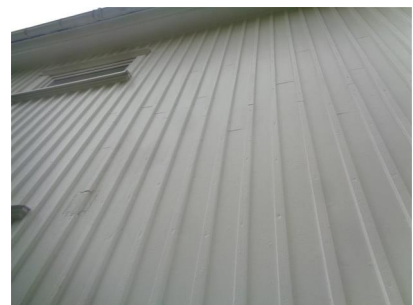
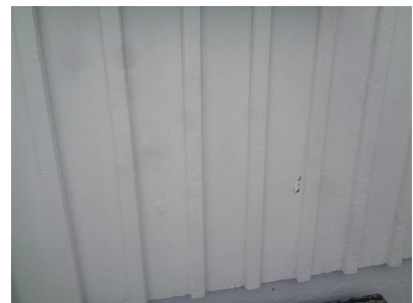
Fasadbeklädnaden har delvis torrsprickor, färgsläpp och blåsor noteras och skarvad panel förekommer.

Fasadbeklädnad och träkonstruktioner där målningsbehov/torrsprickor finns riskerar att få fukt- och rötskador på grund av sämre vattenavvisande förmåga.

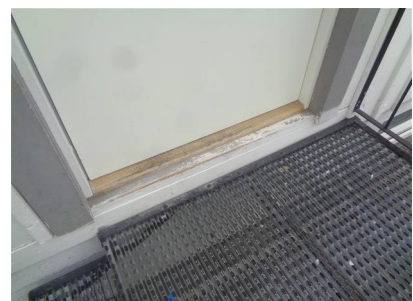
Tröskelbleck saknas under dörr.

Avsaknad av tröskelbleck medför att det finns risk för att vatten kan rinna in och orsaka fuktskador på tröskel och/eller i kringliggande vägg och bjälklag.

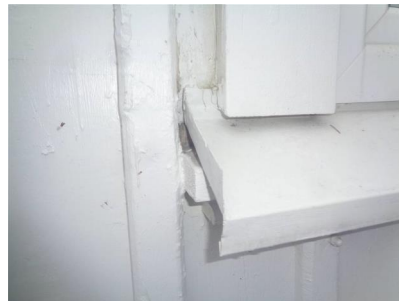
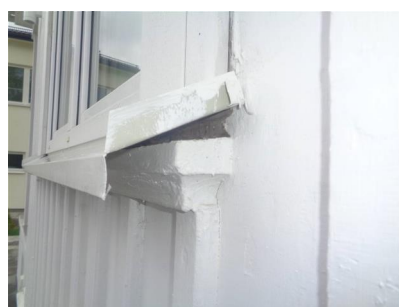
Fönsterbleck är delvis otäta vid infästningar/uppvik.

Eftersom fönsterblecken är otäta finns risk att vatten rinner in i väggen vilket i sin tur kan leda till fuktskador i väggkonstruktionen.

Källarfönster nära mark noteras

Dessa är mera utsatta för regn och snö

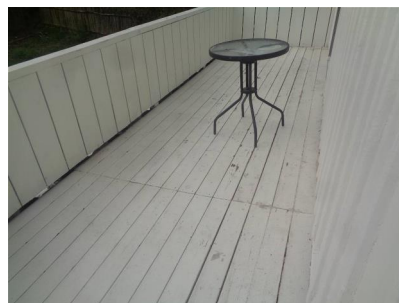
Taket under trall på balkongen och tätskiktet under klinkergolv på terrass kunde inte besiktas då trallen och klinkergolv döljer ytan.

Vi rekommenderas att trätrallen demonteras så att en kompletterande besiktning kan utföras.

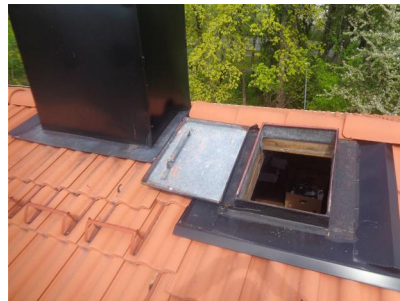
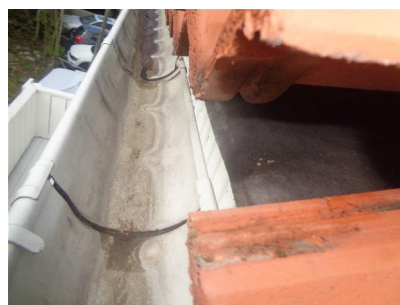
Äldre plåtdetaljer och takluckan på yttertaket är delvis inte utbytta i samband med takrenoveringen.

Takfotsplåt saknas ner mot hängrännor och läkt under nedersta pannraden.

Undermåligt pappuppvik noteras mot vindskivorna.

Detta kan leda till fuktskador i bakomliggande konstruktioner.

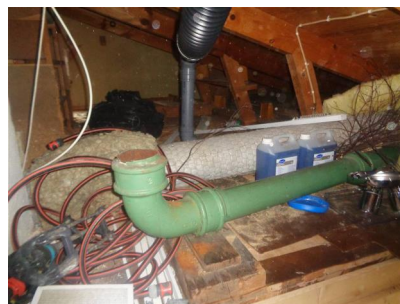
Vid kontroll av vinden uppmättes fuktvärden under kritisk fuktnivå för mikrobiell tillväxt och en normal lukt upplevdes.

Fuktkvoten i underlagstak/takbjälkar uppmättes till 9-10 %.

Ett äldre avluftnings rör av gjutjärn noteras på vinden.

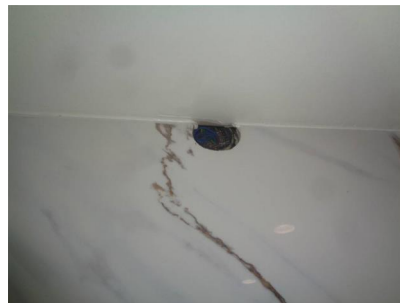
Fuktindikering i utrymmet gav inga förhöjda fuktindikationer.

Doslock saknas på vägg
