# Besiktningsprotokoll

## Försäkringsbesiktning för Anticimex Säljarförsäkrat

| Fastighetsadress:<br>Blålockevägen 126 | |

| Besiktningsdatum:<br>2026-10-02 | Protokollnummer:<br>69969387 |

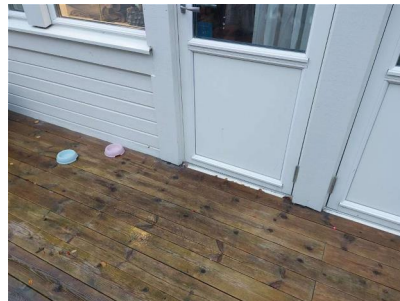
### Utvändigt / Fasad

Fasadpanel är lokalt avslutad under/ bakom tralldäck. Vilket bl.a. försvårar framtida underhåll samt ökar risk för fuktuppsug i ändträ. Vid målning bör närmsta trallbräda demonteras för att även kunna måla ändträ på panelen.

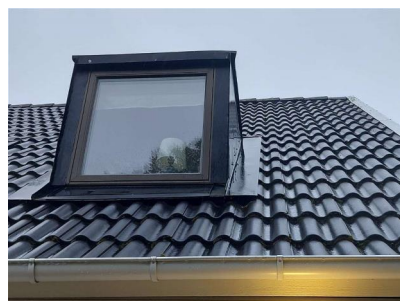
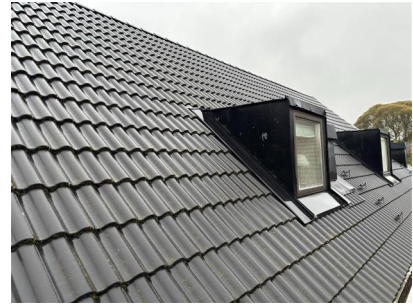
### Utvändigt / Tak

Inget att notera.

Taket besiktigat från stega lutad mot hängränna samt från marken.

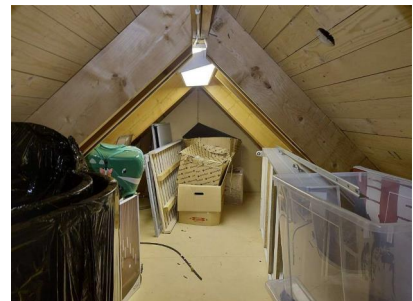
### Utvändigt / Vind

Inget att notera.

Vinden besiktigad från vindsbjälklaget.

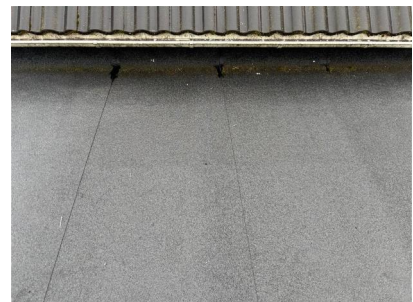
### Utvändigt / Förråd

Inget att notera.

Taket är besiktigat uppifrån papptaket

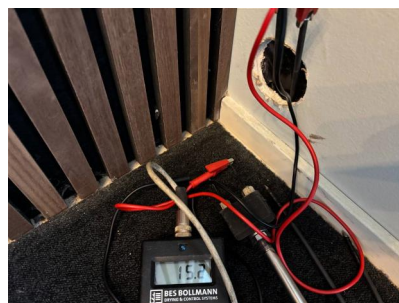
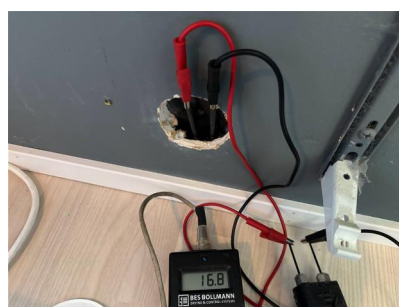
### Entréplan / Allmänt

Vid kontroll av konstruktion uppmättes fuktvärden under kritisk nivå för mikrobiell tillväxt, ingen avvikande lukt upplevdes.

Provhål 1 togs i syllen i entréhallens yttervägg. Fuktkvoten uppmättes till 15,2% i syllen som har kontakt med bottenplattan. Normal lukt upplevdes i konstruktionen.

Provhål 2 togs i syllen i sovrum 1 yttervägg. Fuktkvoten uppmättes till 16,8% i syllen som har kontakt med bottenplattan. Normal lukt upplevdes i konstruktionen.

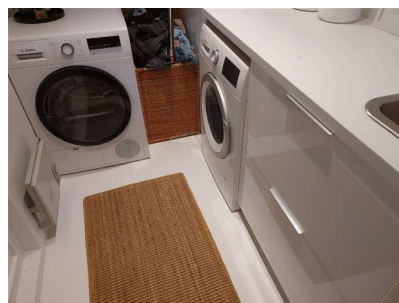
### Entréplan / Tvättstuga

Våtutrymmet har äldre yt-/tätskikt.

Utrymmet är äldre och har passerat tiden för sin tekniska livslängd.

Renovering av utrymmet rekommenderas. Kontakta en behörig våtrumsentreprenör för en renovering. I samband med renoveringen bör omkringliggande konstruktioner kontrolleras för att upptäcka eventuella följdskador.

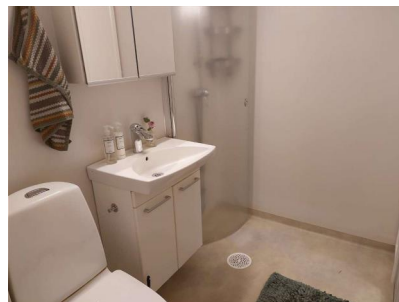
### Entréplan / Dusch/Wc

Vid stickprovskontroll av jordade eluttag noterades inga avvikelser.

Inget övrigt att notera.

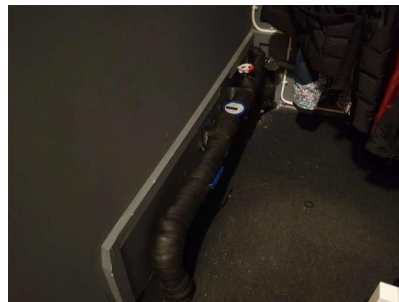
### Entréplan / Trappförråd

Utrymmet för inkommande vatten saknar vattentät botten.

En rörsplits ska ha en vattentät botten och vara försedd med skvallerrör.  
När det saknas ökar risken för att ett läckage inte upptäcks i tid.  
Det kan leda till fuktskador i omkringliggande konstruktioner.

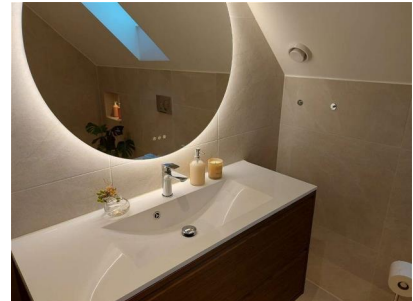
### Övre plan / Dusch/Wc

Vid stickprovskontroll av jordade eluttag noterades inga avvikelser.
