# Besiktningsprotokoll

Försäkringsbesiktning för Anticimex Säljarförsäkrat

| Fastighetsadress:<br>Borgvägen 3 C | |

| Besiktningsdatum:<br>2026-10-28 | Protokollnummer:<br>70033878 |

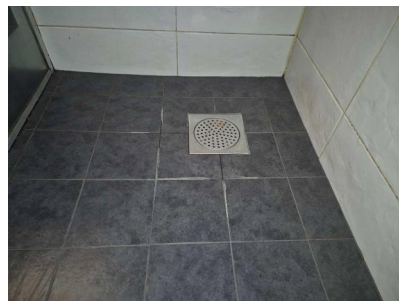
### Entréplan / Dusch/Toalett

Golvlutning bristfällig vid golvbrunn.

Missfärgningar förekommer i klinker.

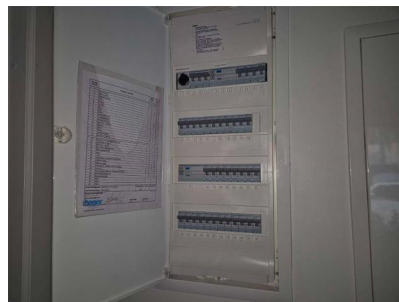
### Entréplan / Tvättstuga/pannrum

El-centralen har jordfelsbrytare.

Jordfelsbrytare finns installerad vid elcentralen.
