**Fastighetsuppgifter**

Fastighetsbeteckning  
Bråmåbo 114:2  
Adress  
Bråmåbovägen 87  
79290 Sollerön  
Mora

**Besiktningsuppgifter**

| Besiktningsdatum | 2021-01-20 |

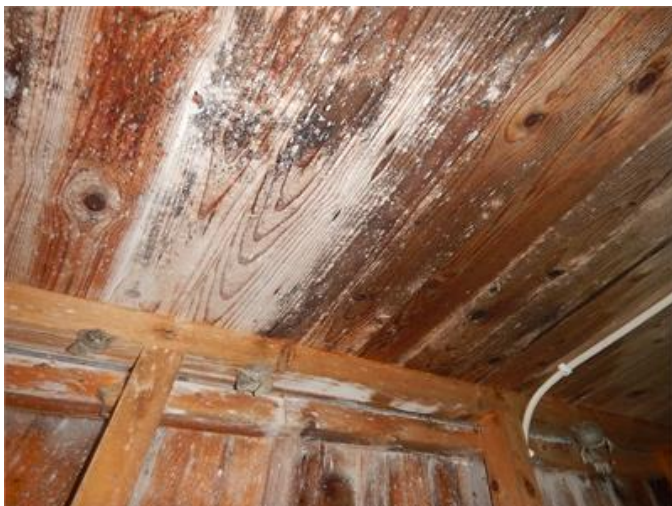
| Besiktningsresultat | | | | | |
|---|---|---|---|---|---|
| | | x | | | -Från luckans närhet noteras mikrobiell påväxt på underlagstak, se kommentar/riskanalys.<br>-Avloppslukt noteras i utrymmet, vilket bör kontrolleras. |

- Byggnaden har en svag ventilation på såväl till- som frånluftssidan. Detta kan hämma en god luftväxling i bostaden men även ge höga fuktbelastningar på känsliga konstruktioner som t.ex. vindsutrymmet. Åtgärder bör därför övervägas.
- Mikrobiell påväxt förekommer på yttertaketets insida i begränsad omfattning. Det kan ej bedömas om detta är ett pågående problem eller av äldre ursprung. Yttertaketets insida bör därför kontrolleras regelbundet, se även info på protokollets näst sista sida, pos. 3.

Mikrobiell påväxt på underlagstak vind.

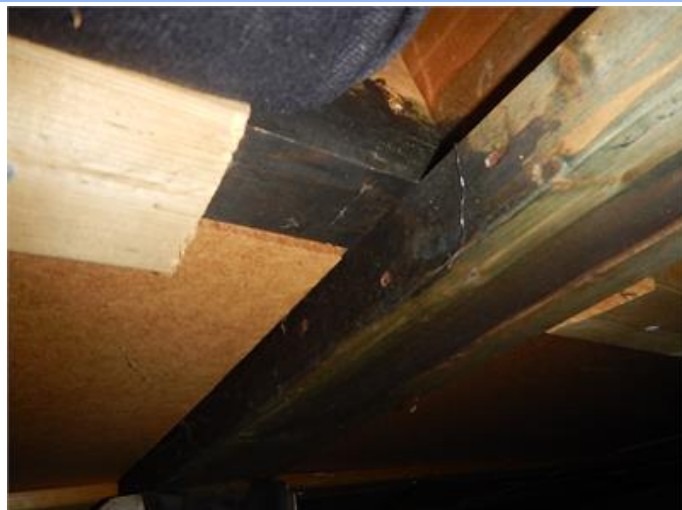
| Besiktningsresultat | | | | | |
|---|---|---|---|---|---|
| Krypgrund | | x | | | -Krypgrunden har avfuktare och ses därför inte som en riskkonstruktion men det är dock viktigt att regelbundet tillse att avfuktaren fungerar tillfredsställande.<br>-Delar av bjälklaget är rötskyddsbehandlat vilket kan skapa en avvikande egenlukt i utrymmet. |

Delar av bjälklag krypgrund rötskyddsbehandlat.
