# Besiktningsprotokoll

Anticimex Överlåtelsebesiktning av småhus - nivå 1

| Yttertavle 1:64 | |
| Villanäs 423B | |

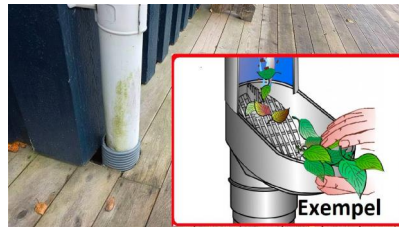
Lövsilar finns inte på vissa av stuprören. För att hindra stopp i dagvattenledningar rekommenderas komplettering av lövsilar.

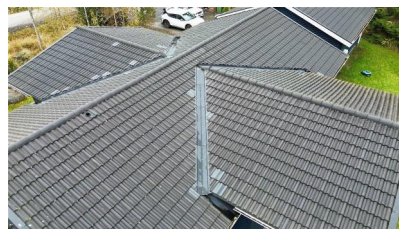
Otättheter finns vid anslutning av plåttaket mot takkupa. Det rekommenderas att man åtgärdar detta med bättre lösning. Kontakta gärna en plåtslagare för bedömning/åtgärdsförslag.

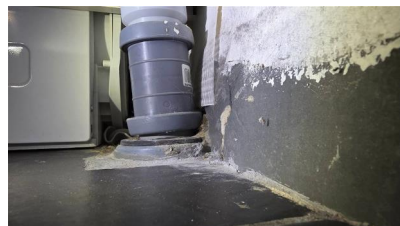
Rör genomföring för avlopp finns för nära vägg/ golv.

Det finns risk att tätskiktet inte har kunnat anslutas på ett rätt sätt, vilket kan leda till fuktskador.

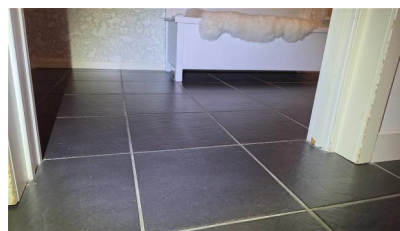
Uppvik av tätskikt med tröskel saknas mot entréhall

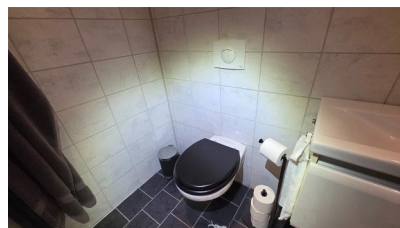
- Inbyggd spolcistern till toalett saknar skvallerrör.

Utan skvallerrör finns risk att eventuellt läckage inte upptäcks, vilket kan leda till fuktskador i omkringliggande konstruktioner.

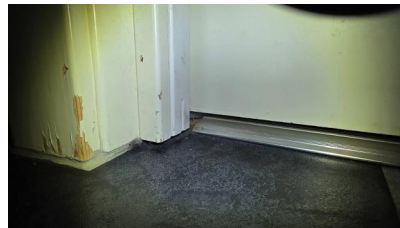
- Uppvik av tätskikt med tröskel saknas mot entréhall

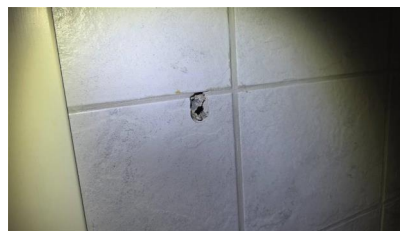
- Otätheter finns på väggen i duschzon, men att man har duschkabin i duschzonen.

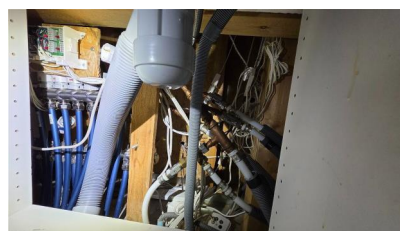
Rörslits/diskbänksskåpet saknar vattentät botten.

En rörslits ska ha en vattentät botten och vara försedd med skvallerrör. När det saknas ökar risken för att ett läckage inte upptäcks i tid. Det kan leda till fuktskador i omkringliggande konstruktioner.

Det rekommenderas att man kompletterar med ett vattenlarm. Vattenlarm är mindre skrymmande och därmed bra när vattentät inklädnad inte är applicerbart.

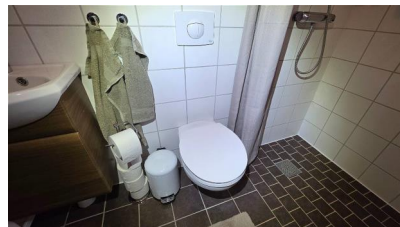
Inbyggd spolcistern till toalett saknar skvallerrör.

Utan skvallerrör finns risk att eventuellt läckage inte upptäcks, vilket kan leda till fuktskador i omkringliggande konstruktioner.

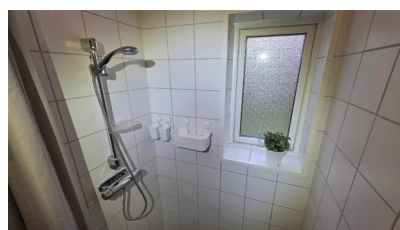
Fönster är olämpligt placerat.

För att minska risken för fuktskador på fönster och väggkonstruktion rekommenderas att man skyddar fönstret mot vattenbegjutning.

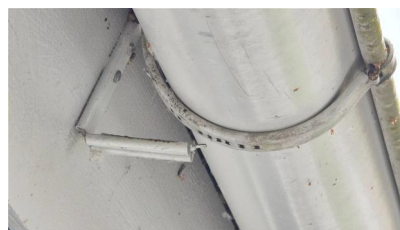
- Fästen till hängrännans underdel har släppt på vissa delar.

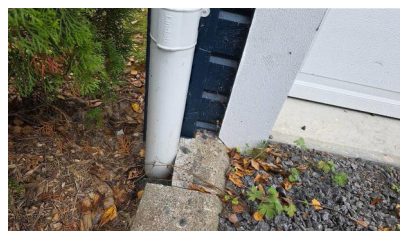
- Lövsilar finns inte på stuprören. För att hindra stopp i dagvattenledningar rekommenderas komplettering av lövsilar.
