Ovandal 10:12

Stenbäcken 2

Uppdragsnummer WA2855
Besiktningsdatum 2023-02-16
Besiktningföretag OBM Besiktning i Dalarna AB
Besiktningförrättare Lars Norström
Närvarande Fastighetsägarna
Giltig till och med 2024-02-16

Byggnadsbeskrivning	Byggnadsår
Huset är ett 1-planshus grundlagd på kryppgrund.	1992
Till eller ombyggnad	Övrigt
-	Vid besiktningstillfället var bostaden möblerad.

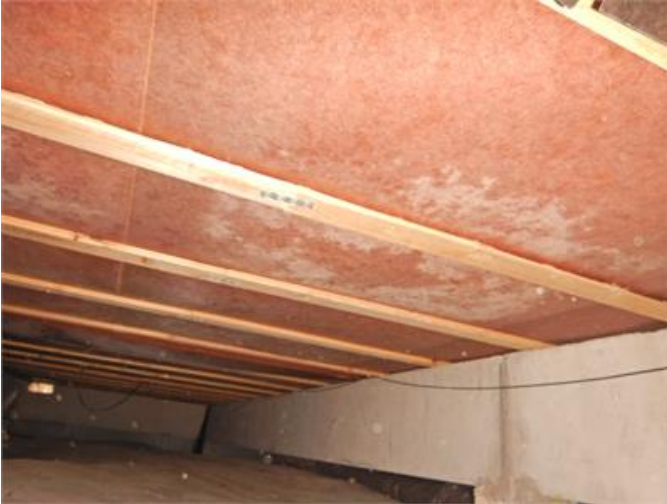
Pannrum	X				
Utvändigt					
Tak		X			-Delvis snötäckt. -Besiktigad från takstege. -Lösas spikar noteras och bör kompletteras i erforderlig omfattning. -Överliggare på vindskivor har rötskador vid takfot. -Färgsläpp på takplåt/beslag.
Takavvattning		X			-Rensa, rikta och täta hängrännor. -Takavlopp som mynnar invid grundmur och bör dras ut från hus.
Fasad		X			Underhållsbehov och målning.
Fönster	X				
Dörrar	X				
Altan		X			Delar av trall snötäckt och ej besiktningbart. Trall tätt monterad med litet mellanrum vilket kan orsaka formförändring vid riklig nederbörd/snösmältning.
Sockel	X				
Mark		X			-Plan markytan invid husgrund, bör planeras med fall från huset. -Ta bort vegetation.
Krypgrund		X			Mikrobiell påväxt förekommer på blindbottens undersida, "Trygghetsvakt" installerad se kommentar/riskanalis.

En krypgrund är en riskkonstruktion med avseende på fukt- och mikrobiella skador. Mikrobiell påväxt har noterats i begränsad omfattning och en fortsatt teknisk undersökning rekommenderas därför, se även info på protokollets sista sida Pos. 10.

Mikrobiell påväxt noteras på undersidan av blindbotten.

I krypgrunden finns "Trygghetsvakt" installerad d.v.s styrda värmekablar. Syftet med installationen är att med höjning av temperaturen i utrymmet skapa torrare klimat och minska risk för mikrobiell påväxt. Hur bra funktion systemet har råder delade meningar om bland fuktexperter. Komplettering och övervakning med trådlösa fuktmätare är en början att få lite mer kontroll över klimatet i grunden. Med installation av krypgrundsavfuktare av sorptionmetod säkerställer man att klimatet i grunden blir torrare och förhindrar fortsatt påväxt.

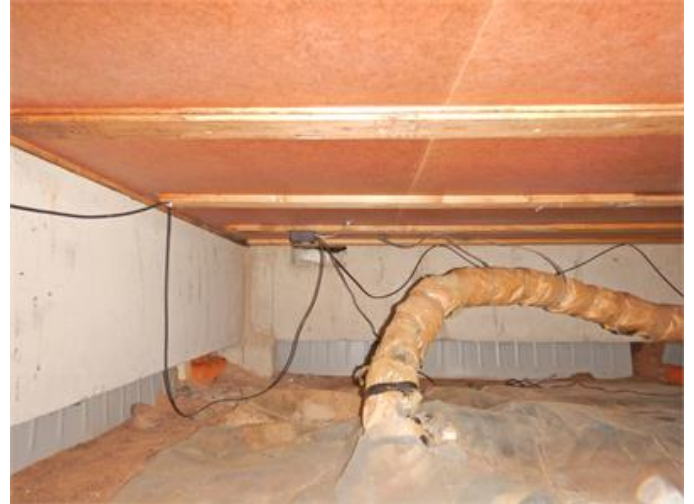
Installation av "Trygghetsvakten" med kablar i kryputrymmet.

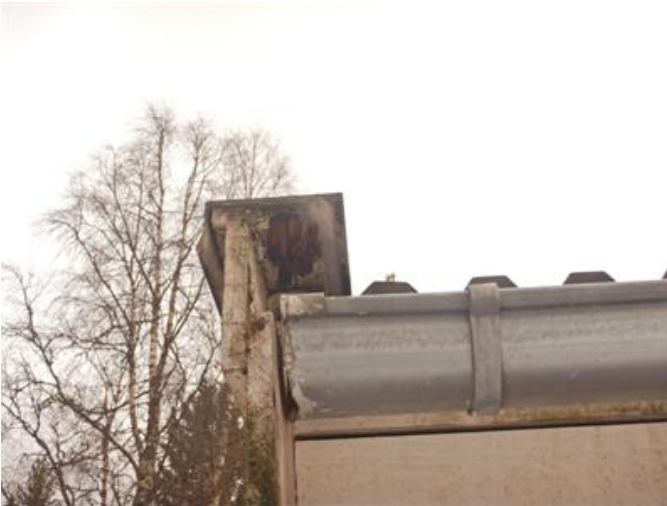
Ändstycken på överliggare vindskivor rötskadade.

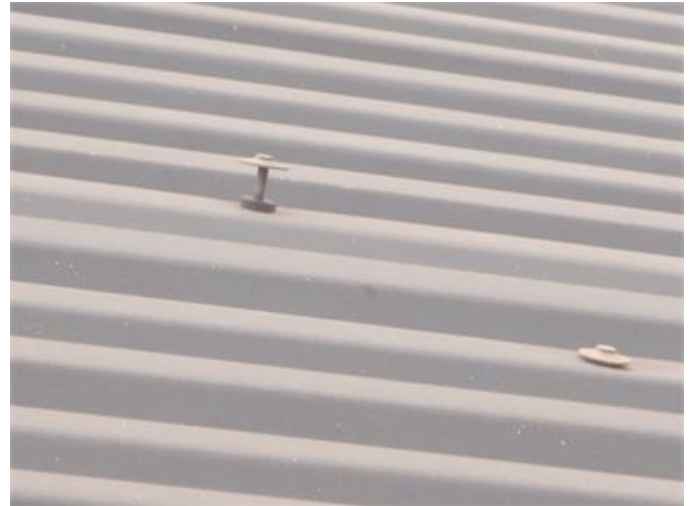
Lösa spikar i plåttaket.
