# Utlåtande av överlåtelsebesiktning Överlåtelse av fast egendom enligt Jordabalken

**Hudiksbacke 14:16  
Hudiksvägen 43  
824 33 Hudiksvall**

Besiktningsdag: 2025-05-19

Besiktningsman: Henrik Wester, Heweko AB

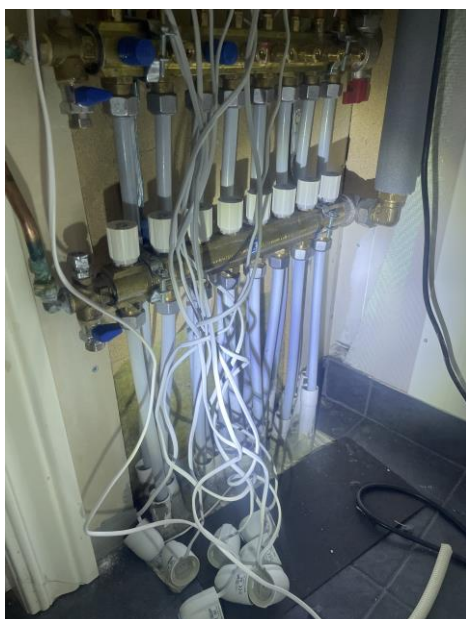
Det förekommer keramiska plattor på golvet i utrymmet.  
Golvbrunnen är inte besiktigad på grund av att tvättmaskinen delvis är placerad på golvbrunnen.  
Det förekommer otätheter vid golvvärmefördelaren.  
Se foto.

Vid ett eventuellt läckage på golvvärmeledningar vid fördelare riskerar vatten att tränga in i omkringliggande konstruktioner med fuktskador som följd. Det kan även leda till mikrobiella skador.
