# Besiktningsprotokoll

Anticimex Överlåtelsebesiktning av småhus - nivå 2

| Fastighetsadress:<br>Aspanvägen 37 | |

| Besiktningsdatum:<br>2022-05-23 | Protokollnummer:<br>66935746 |

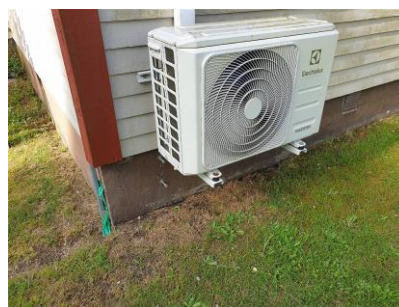
-Kondensvatten från luftvärmepumpens utedel leds inte bort från husgrunden.

-Marken lutar delvis mot huset

Detta medför ökad risk för att vatten tränger in i anslutande konstruktioner, vilket i sin tur kan leda till fuktrelaterade skador. Observera att besiktning av byggnadens värmesystem eller värmepumpen inte har ingått i uppdraget.

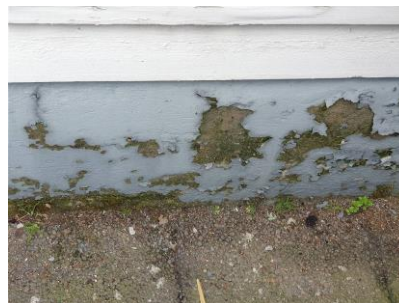
Sprickor samt puts och färgsläpp finns i sockel.

Detta bedöms inte ha lett till bakomliggande skador

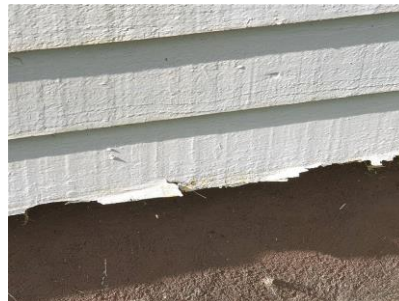
Fasadbeklädnaden har rötskador samt behov av målning och underhåll.

Rötskador finns i fasadpanelen.

Se över och byt ut allt rötskadat virke innan målning av huset

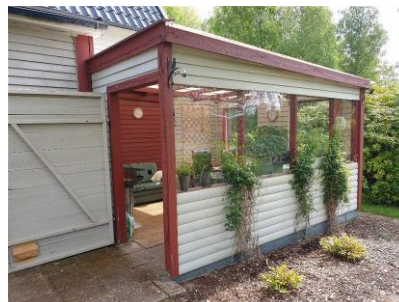
Oisolerat uterum av enklare standard

-Mindre rötskador och underhållsbehov finns i den utvändiga träkonstruktionen. (Fasad, fönster och dörr)

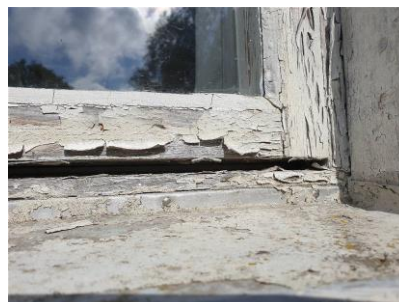
Fönstren är i behov av renovering (2-glas fönster) samt målning och underhåll. (3-glas isolerfönster)

Fönsterbågar och fönsterkarmar där underhållsbehov finns riskerar att få fukt- och rötskador på grund av sämre vattenavvisande förmåga.

För att öka livslängden på fönster rekommenderas målning och underhåll.

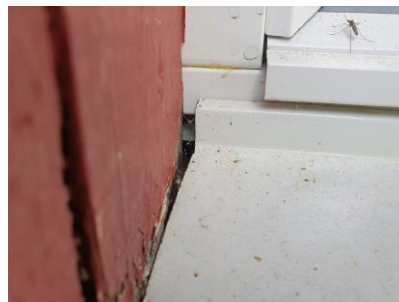
Fönsterbleck är otäta vid infästningar.

Eftersom fönsterblecken är otäta finns risk att vatten rinner in i väggen vilket i sin tur kan leda till fuktskador i väggkonstruktionen.

Täta med mjukfog

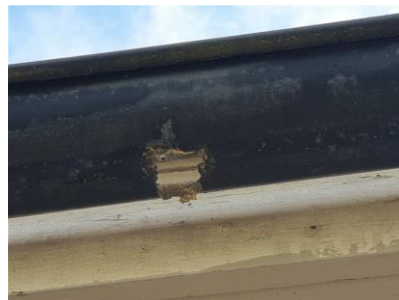
Hängrännor är rostiga och läcker på entrebyggnaden.

Rostskadade hängrännor leder ofta till läckage, vilket i sin tur innebär risk för fuktskador på fasad, sockel och i bakomliggande konstruktioner.

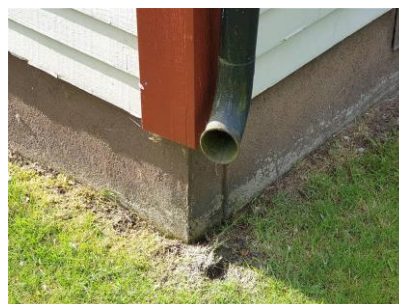
Stuprör är inte anslutet till markledning samt saknas på baksidan.

Stuprör som inte är anslutet till markledning kan medföra en ökad fuktbelastning på grundmur/sockel som i sin tur kan leda till fuktrelaterade skador.

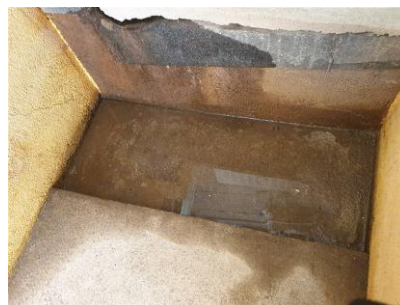
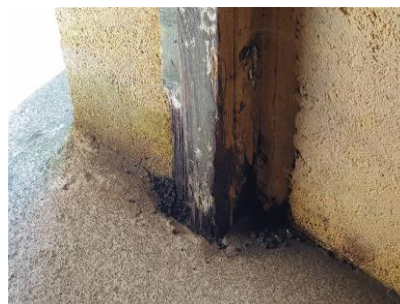
I källardelen förekommer det att vatten tränger in under höst/vår. Detta pumpas bort med en dränkbar pump (uppgifter från säljaren). För att komma ifrån detta problem måste husets utvändiga fuktskydd samt dränering runt huset förnyas.

Vid besiktningen noterades mindre mängd vatten i källaren.

Mindre följdskador noterades som rötskador i dörr.

Källarnedgången är i behov av renovering

Alternativt borra en djupare pumpgrop med dränkbar pump samt använda luftavfuktare/värme i källardelen.

En elradiator finns för underhållsvärme i källaren och bör vara i drift året om för att förbättra miljön samt undvika frysriskerna för vattenrören.

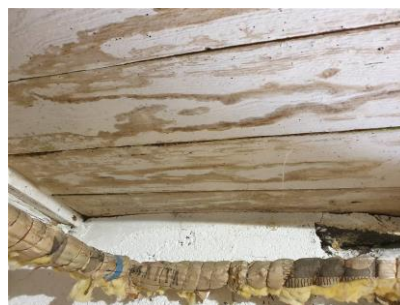
Fläckar i taket noterades. Okänd orsak till detta. Ingen fukt uppmättes vid besiktningen.

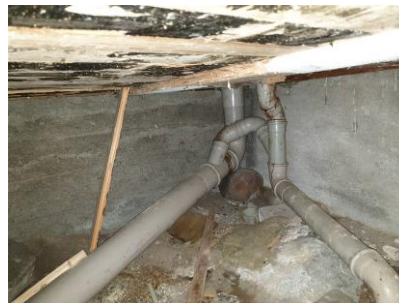
Krypgrunden saknar lucka. Inspekterad genom sockelventil.  
-Avvikande lukt upplevdes samt organiskt material mot maken noterades

Uteluftsventilerade krypgrunder med bjälklag av organiskt material har ofta fuktskador, som kan resultera i mikrobiella skador (angrepp av mikroorganismer) och i värsta fall rötskador. Krypgrunden har inte kunnat besiktigas eftersom det inte finns någon inspektionslucka in till krypgrunden.

Vi rekommenderar en kompletterande besiktning när en inspektionslucka installerats.

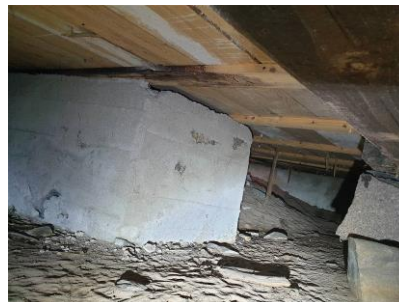
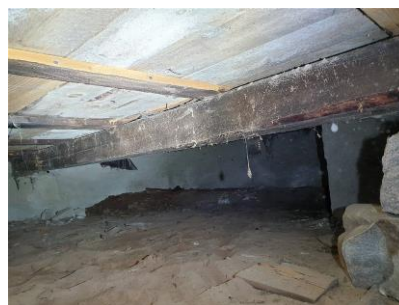
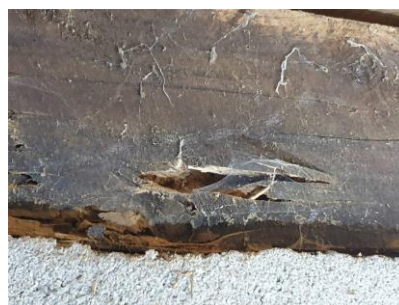
Vid kontroll av konstruktion i krypgrund noterades fuktvärden över kritisk fuktnivå och det förekommer mikrobiell påväxt.

De höga fuktvärdena och den mikrobiella påväxten innebär att grundens klimat under delar av året är för fuktigt. Detta kan i förlängningen leda till rötskador i konstruktionen. För att undvika detta så måste krypgrundens klimat bli torrare.

Fuktkvoten uppmättes till 18 %.

Risk för mikrobiell påväxt föreligger om fuktkvoten överstiger 17%.

-Syllbalken i mitten av huset och ytterväggsyllarna har skador som lett till hållfasthetsförsämringar i konstruktion  
Syllbalken har långt mellan bärpunkterna och bör förstärkas.

För att undvika detta så måste grundens klimat bli torrare. Läs Anticimex faktablad om uteluftsventilerade krypgrunder för tips och råd.

Det rekommenderas att ta kontakt med entreprenör för bedömning av orsak och omfattning av skadorna.

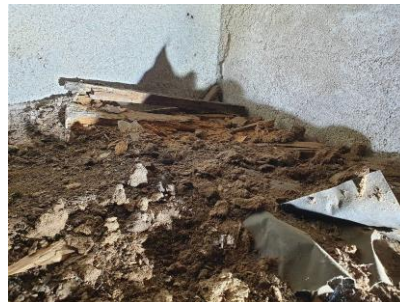
-Byggspill på mark samt delar av underslagsbrädorna har rasat ner.

När man har organiskt material i en fuktig miljö finns en ökad risk för mikrobiell tillväxt (angrepp av mikroorganismer). Detta kan i sin tur leda till att mikrobiell lukt sprids till boendemiljön.

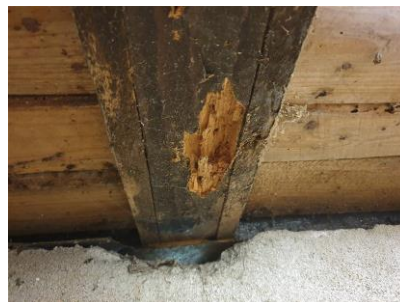
Angrepp av träskadeinsekter finns.

Man bör undersöka om angreppen är aktiva.

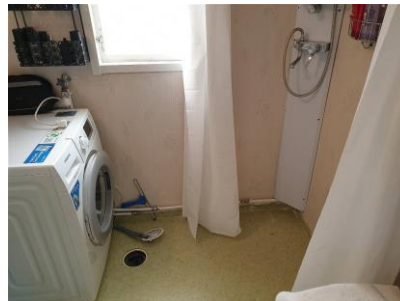
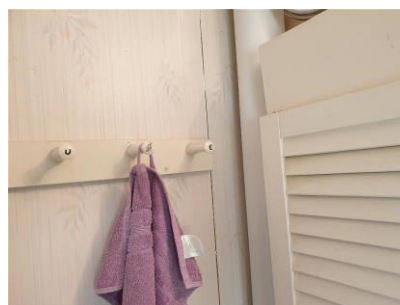
-Våtutrymmet har äldre yt-/tätskikt.

-Äldre rostangripen gjutjärnsbrunn med anslutet tätskikt. (Gjutjärnets grova struktur gör det svårt att ansluta tätskiktet på rätt sätt)

-Otätheter i väggbeklädnad noterades (i duschzonen är skarvar tätade)

-Elinstallationen i utrymmet har brister.(placering av ellutag samt förlängningsladd till tvättmaskin, kontakta elektriker för kontroll och åtgärd)

Eftersom funktionen, som innebär att ytskiktet/tätskiktet ska vara vattentätt, kan vara nedsatt finns en ökad risk att vatten tränger igenom ytskiktet/tätskiktet med vattenskador i omkringliggande konstruktioner som följd. Vid renovering av utrymmet kontrollera omkringliggande konstruktioner.

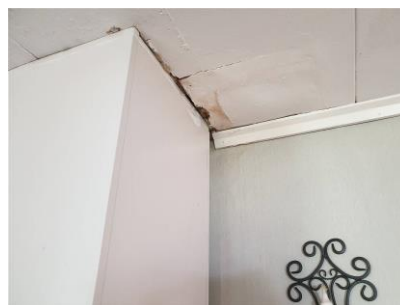
Taket har äldre fuktfläckar runt murstocken.

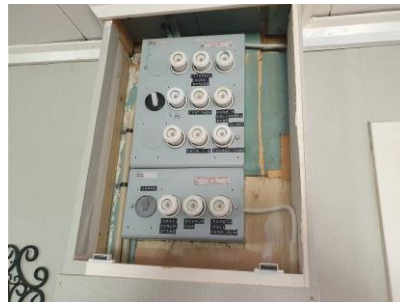
Jordfelsbrytare finns ej.

Det finns inget krav att hus byggda före år 2000 ska ha jordfelsbrytare. Jordfelsbrytaren minskar dock risken för personskador och brand orsakade av elanläggningen.

Kontakta en elektriker för kontroll och åtgärd.

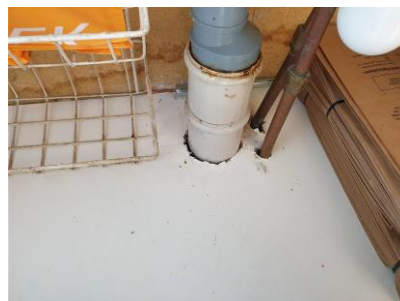
- Fuktskydd saknas i diskbänksskåp.
- Äldre fuktfläckar noterades i diskbänksskåp

Utan fuktskydd är det svårt att upptäcka läckage från rörledningar. Vatten kan då tränga in i omkringliggande konstruktioner och orsaka fuktskador.

För att upptäcka eventuella läckage, installera ett fuktskydd.

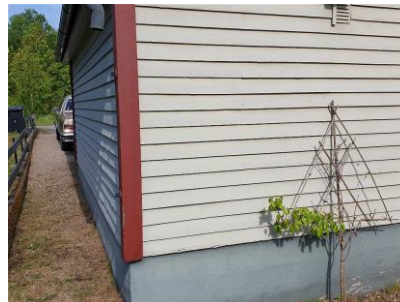
- Mindre rötskador i utvändiga träkonstruktionen
- Stuprör inte anslutet till markledning

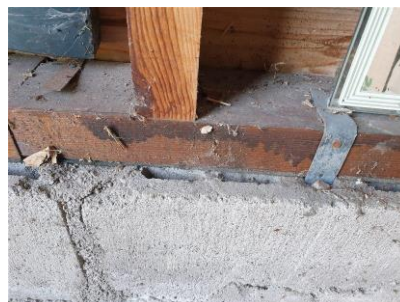
Betongplatta på mark med uppgjuten klack för träkonstruktion. Sylltätning mellan klack och träkonstruktion.  
Fuktkvoten i syllkonstruktion uppmättes till 11%.  
Risk för mikrobiell påväxt föreligger om fuktkvoten överstiger 17%  
Syllen är impregnerad mot rötskada.

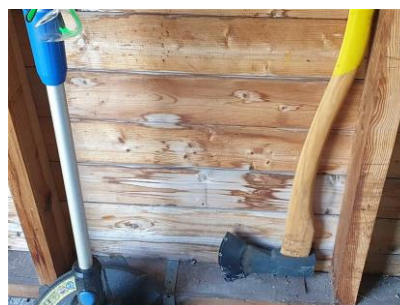
Det noterades att fukt trängt in bakom fasaden. Oklart om detta är äldre eller pågående. Ingen fukt uppmättes vid besiktningen men man bör hålla detta under uppsikt
