**Fastighetsuppgifter**

Fasanen 7

Hökaregatan 9

Uppdragsnummer	R4649
Besiktningdatum	2022-06-14
Besiktningföretag	OBM Skaraborg AB
Besiktningförrättare	Jimmy Nilsson
Närvarande	Säljare
Giltig till och med	2023-06-14

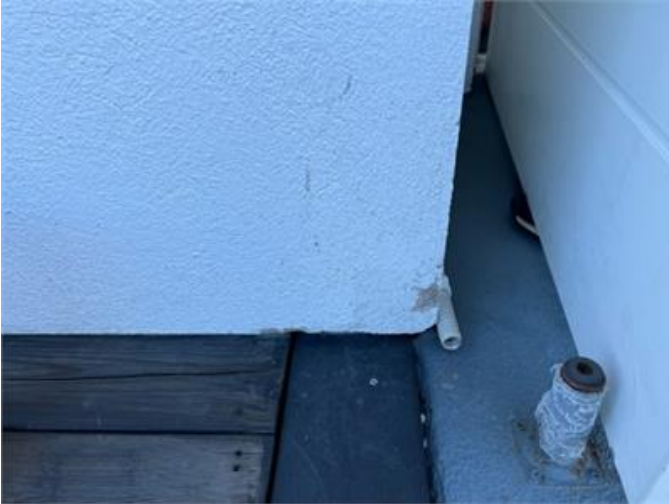
Pos 1.  
Mindre skador förekommer i fasaden intill entrén.

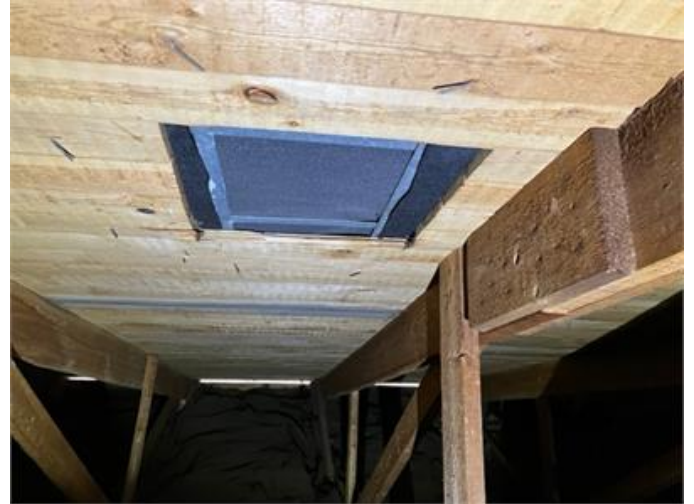
Pos 2.  
Underlagstak saknas lokalt

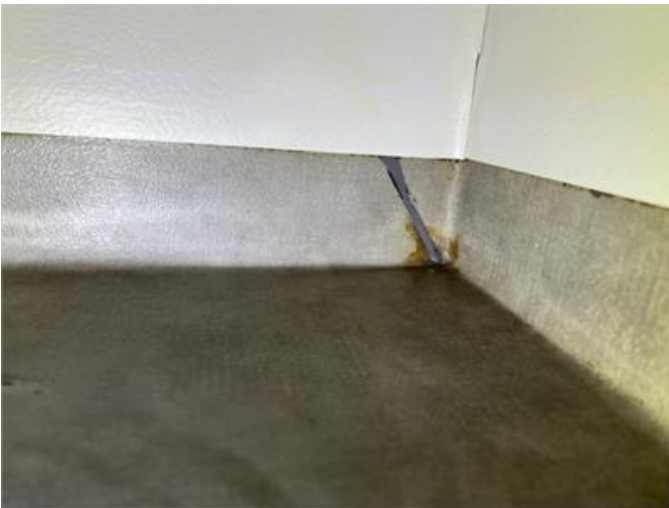
Sovrum 1	X				
Sovrum 2	X				
Dusch/wc		X			Stående mattskarv på vägg är ej svetsad och otätheter förekommer i mattskarv på på golv (se bild pos 3) samt fönster är placerat i duschzon, vilket medför en ökad risk för fuktskador. Wc stol är skruvad i underlaget och inte limmad som föreskrifterna anger.
Sovrum 3	X				
Wc	X				
Kök	X				
Passage	X				
Pannrum		X			Vattenavrinning från ventilationsanläggning är ej draget fram till golvbrunnen vilket har orsakat fuktfläckar på vägg. Ingen förhöjd fuktindikation erhöles vid besiktningstillfället. Avrinningsledning bör kompletteras. Äldre modell av gjutjärnsbrunn förekommer, vilket bör åtgärdas vid framtida renovering.
Förråd	X				
Sovrum 4	X				
Garage invändigt	X

Pos 3.  
Stående mattskarv på vägg är ej svetsad och otätheter förekommer i mattskarv på på golv
