JÄDRAÅS 1:123

Åkerbärsvägen 2

| Besiktningsdatum | 2025-05-07 |
| Besiktningsföretag | OBM Fuktteknik Gävleborg AB |

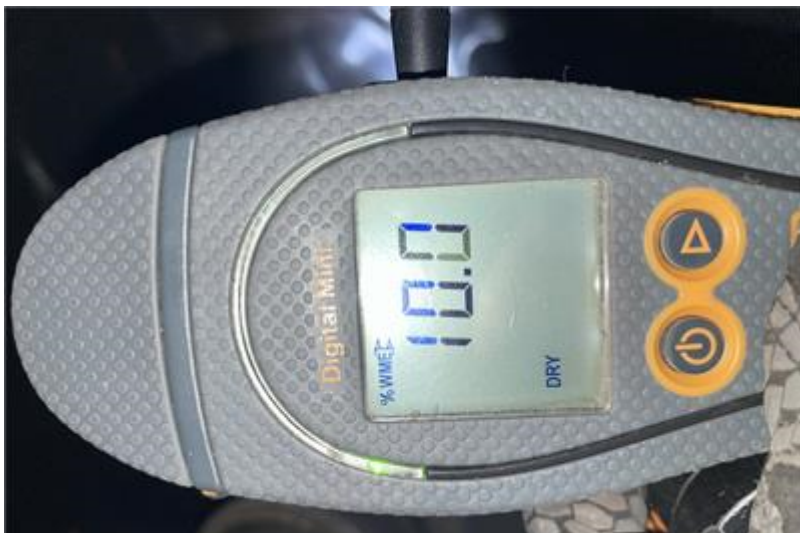
| Byggnadsdel | Krypgrund |
| Konstruktionsdel | Trossbotten |
| Konstruktionsuppbyggnad | Isolerat träbjälklag |

I blindbotten i trä mättes fuktkvoten (FK) till 10,0% FK. Dessa värden kommer sannolikt att ändras med årstiden. Det kritiska gränsvärdet för mikrobiell tillväxt brukar anges till ca 17% fuktkvot (FK). Se även kommentar/riskanalys.
