Uppdrag 2023-005  
2023-01-23

## Utlåtande över ÖVERLÅTELSEBESIKTNING

Fastighetsbeteckning: MESSLINGEN 2:275

Adress: Messlingen 505, 846 74 Funäsdalen

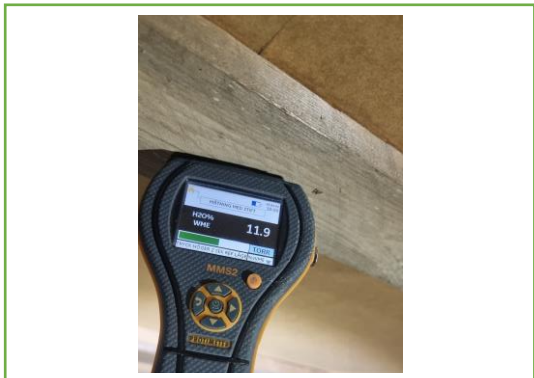
*Bild 1: Inga förhöjda fuktvärden uppmättes i grund. (Uppmätta värden 10,9-15,3%)*

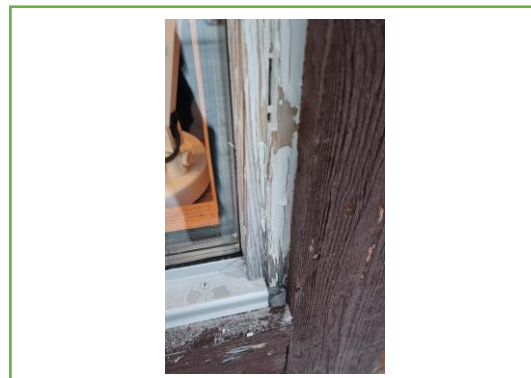
| <b>Fönster:</b> | Kitt och färgskador på fönsterbågar.<br>Fönsterbleck saknas/ansluter dåligt mot karm.<br>Isolerglas är äldre än 20 år (risk finns för ålderslitage med läckage/punktering som en följd)<br>Foder och trädetaljer har färgsläpp, torrsprickor och mindre rötskador och är i behov av byte/renovering. |

*Bild 4: Färgsläpp och torrspäckor på fönster.*

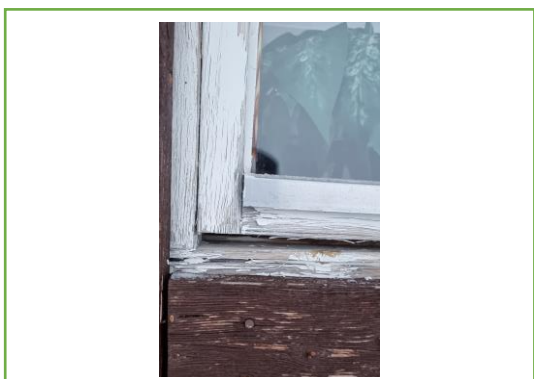
*Bild 5: Fönsterbleck saknas*

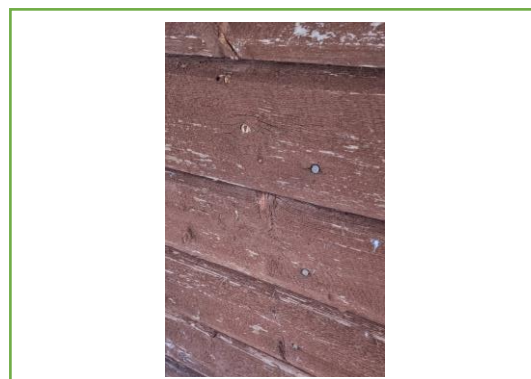
| <b>Fasad:</b> | Dagvatten från stuprör med utkastare leds inte bort från husgrunden.<br>Fasad har färgsläp och torrsprickor och är i behov av målning. |

*Bild 6: Fasad i behov av målning.*

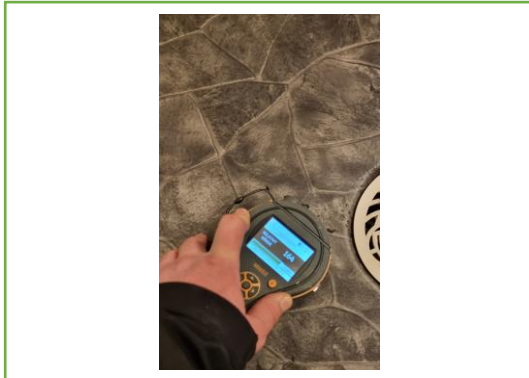
*Bild 7: Inga förhöjda fuktvärden uppmättes i badrum.*

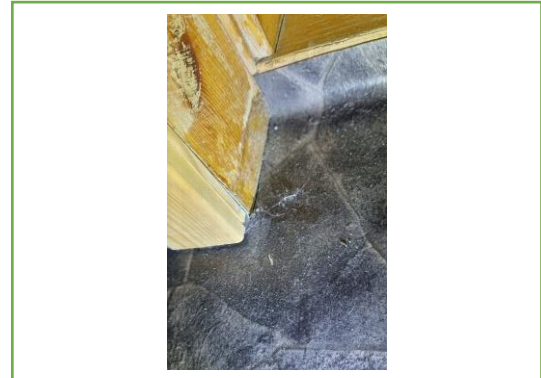
*Bild 8: mindre otätheter mot dörrkarm i badrum.*

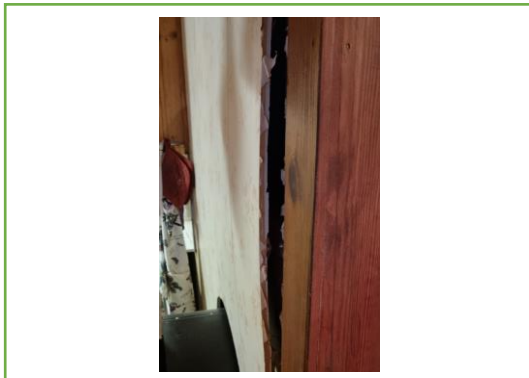
| Kök/vardagsrum: | Otåta rör genomföringar i diskbänkskåp.<br><br>Skada på vägg vid kamin. |

*Bild 9: Skadad vägg i kök*

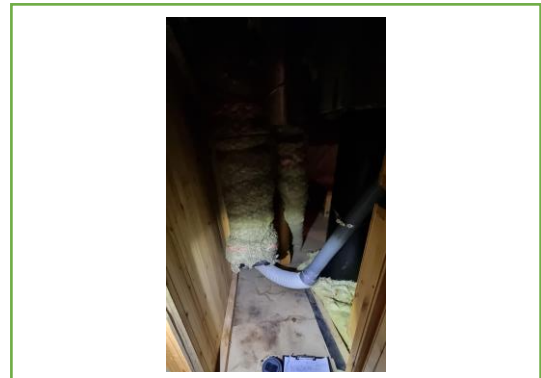
| Loft: | Inträngande fukt vid takgenomföring. (Troligt kondensvatten från ventrör)<br><br>Golv har mindre fuktskador lokalt under takgenomföringar. |

*Bild 10: Fuktskadat golv på loft.*

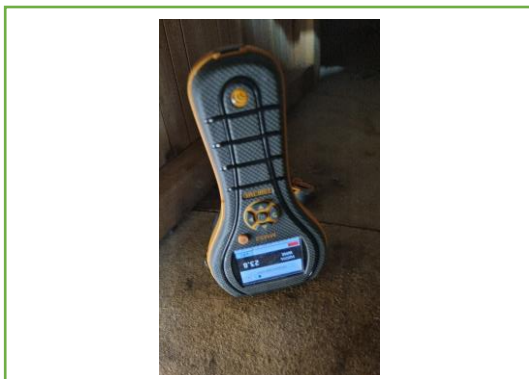
*Bild 11: (Uppmätta värden i golvet 23,8%)*

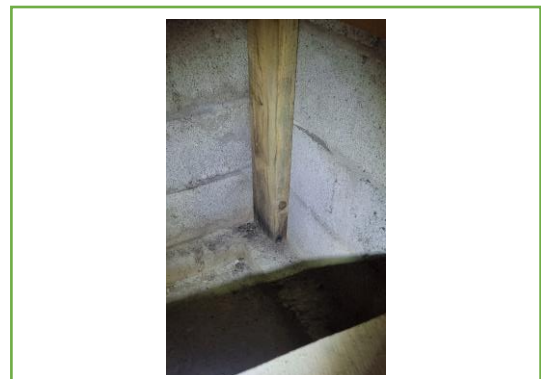
Fuktmärken med mindre påväxt noterades på träreglar under trapp.

*Bild 12: Fuktmärken med påväxt på trä under trapp på källardel under garage. (Uppmätt fuktvärde 12.9)*

Risk för mikrobiell tillväxt föreligger, om den relativa fuktigheten i träporer och omgivande luften är över ca 75%, vilket i furuvirke motsvarar en fuktkvot på 17%.
