# Besiktningsprotokoll

Försäkringsbesiktning för Anticimex Säljarförsäkrat

| Fastighetsadress:<br>Parkgatan 7 | |

| Besiktningsdatum:<br>2025-05-30 | Protokollnummer:<br>69045560 |

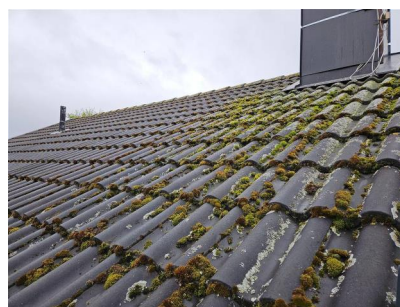
Mosspåväxt finns på takpannor.

Mossa som växer på taket kan leda till att taktäckningen har ett minskat motstånd mot vatteninträngning. Detta i sin tur kan leda till fuktskador på träläkt och takkonstruktionen vilket kan resultera i mikrobiella skador (angrepp av mikroorganismer).

Taket besiktad från stegen.

För att öka livslängden på taket rekommenderas att mossan tas bort från takpannorna.

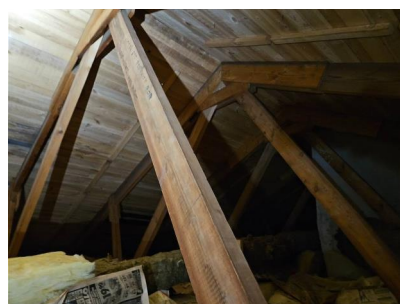
-Förekommer äldre fuktmärken i underlagstaket, torrt vid besiktningsstillfället

-Vid kontroll av vinden uppmättes fuktvärden under kritisk fuktnivå för mikrobiell tillväxt och en normal lukt upplevdes.

Det finns risk för mikrobiell tillväxt om den relativa fuktigheten (RF) i den omgivande luften är över 75 %. I furuvirke motsvarar det en fuktkvot (FK) på 17 %.

Fuktkvoten i underlagstak/takbjälkar uppmättes vid besiktningsstillfället till 10 %.

Vinden besiktades från landgången.

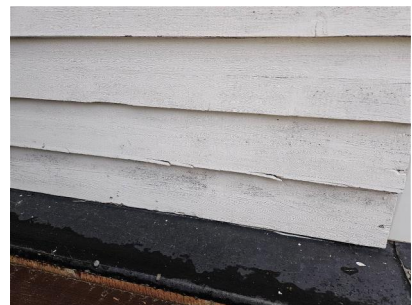
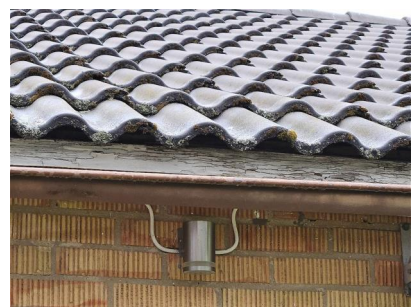
Fasadpanelen är i behov av målning/underhåll.

Fasadbeklädnad och träkonstruktioner där målningsbehov kan risk att få fukt- och rötskador på grund av sämre vattenavvisande förmåga. För att öka livslängden på fasadbeklädnaden rekommenderas målning och underhåll.

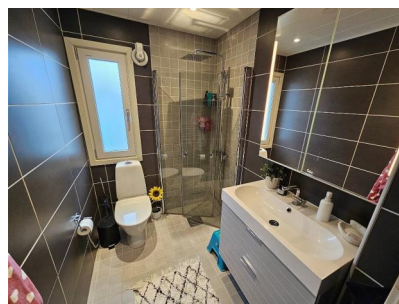
-Inget att notera.

-Normala fuktvärden indikerades mot klinker/kakel.

En viss fukt tränger alltid in bakom kakel/klinker via fogarna, detta är helt normalt och innebär inte att tätskiktet/ våtrumsisoleringen under kaklet/klinkern är bristfälligt eller ur funktion.

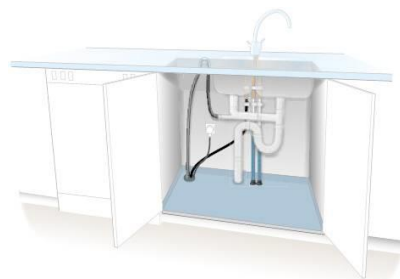
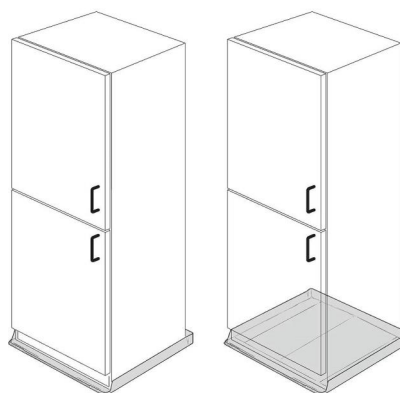
Fuktskydd saknas under kyl/frys.

Utan fuktskydd är det svårt att upptäcka läckage från rörledningar. Vatten kan då tränga in i omkringliggande konstruktioner och orsaka fuktskador.

För att upptäcka eventuella läckage, installera fuktskydd.

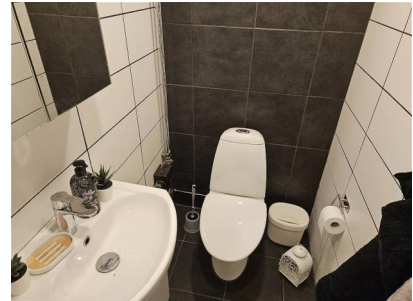
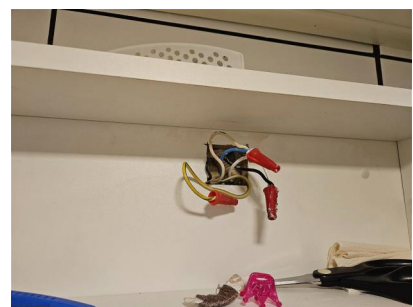
Skyddslock saknas på kopplingsdosa i badrumsskåpet.

Montera skyddslock.

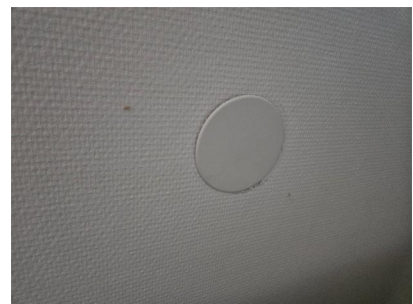
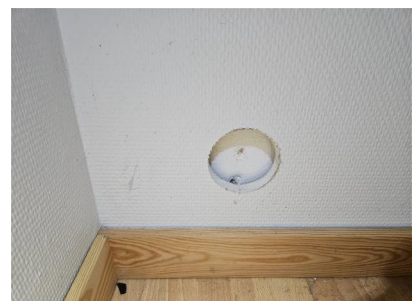
Provhål 1 befintligt hål

Inget att notera.

Se under "Källarplan/allmänt"

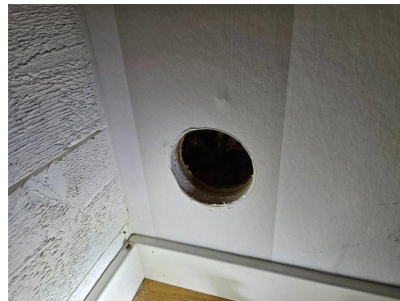
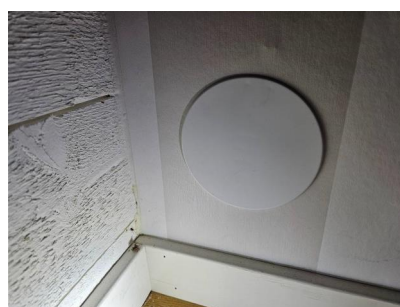
Provhål 2 befintligt hål

Inget att notera.

Se under "Källarplan/allmänt"

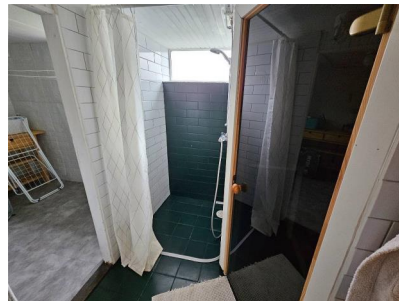
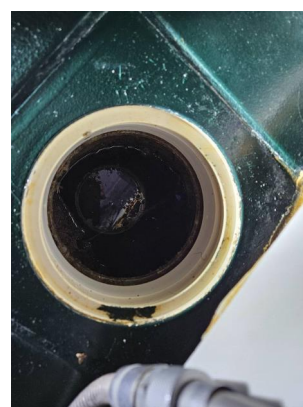
- Våtutrymmet har äldre yt-/tätskikt.
- Gjutjärnsbrunnen är rostangripen.

Eftersom funktionen, som innebär att ytskiktet/tätskiktet ska vara vattentätt, kan vara nedsatt finns en ökad risk att vatten tränger igenom ytskiktet/tätskiktet med vattenskador i omkringliggande konstruktioner som följd.

Det finns risk att golvbrunnen rostar sönder med fuktskador som följd

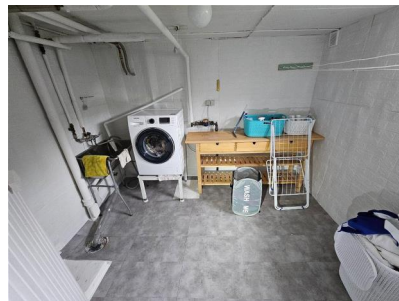
- Gjutjärnsbrunnen är rostangripen.

Det finns risk att golvbrunnen rostar sönder med fuktskador som följd.
