# Besiktningssprotokoll

Anticimex Överlåtelsebesiktning av småhus - nivå 1

Fastighetsbeteckning: Sör Romme 34:6	
Fastighetsägare: Magnus Åke Nordlöf	
Fastighetsadress: Långsjö 110	
Postnummer: 781 91	Ort: Borlänge

Besiktningdatum: 2022-08-29	Protokollnummer: 67131426
Temperatur: 16 °C	Väderlek: Halvklart
Tekniker: Patrik Engvall	
E-post: Patrik.Engvall@anticimex.se	
Kontor: Falun	
Närvarande: Magnus Nordlöf Fastighetsägare Patrik Engvall Anticimex Falun

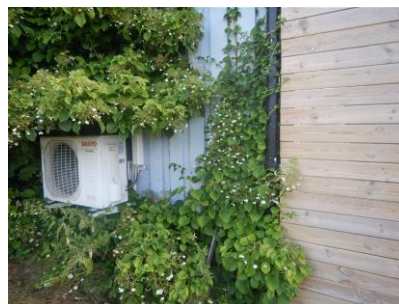
Växter finns i anslutning till byggnaden.

När det finns rabatter och växter nära byggnaden finns risk att fukt stannar kvar i väggarna. Detta kan i sin tur orsaka invändiga fuktskador. Växternas rötter kan också skada grundmuren och sätta dräneringsledningen ur funktion.

Området närmast huset rekommenderas att vara fritt från växtlighet.

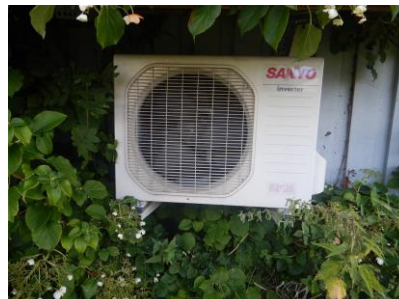
Kondensvatten från luftvärmepumpens utedel leds inte bort från husgrunden.

Detta medför ökad risk för att vatten tränger in i anslutande konstruktioner, vilket i sin tur kan leda till fuktrelaterade skador. Observera att besiktning av byggnadens värmesystem eller värmepumpen inte har ingått i uppdraget.

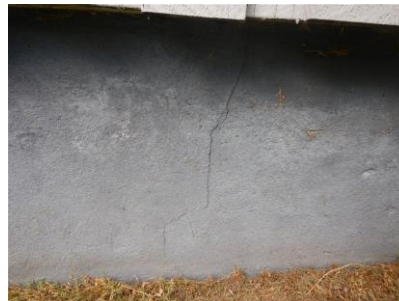
Sprickor finns i sockel.

Dessa bedöms inte ha lett till bakomliggande skador.

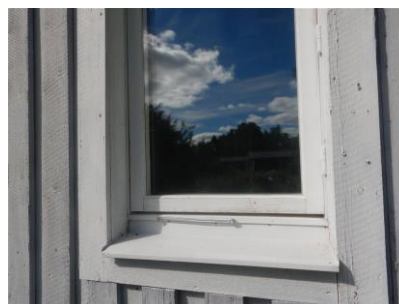
Torrspäckor finns på fönster.

Dessa bedöms inte ha lett till bakomliggande skador.

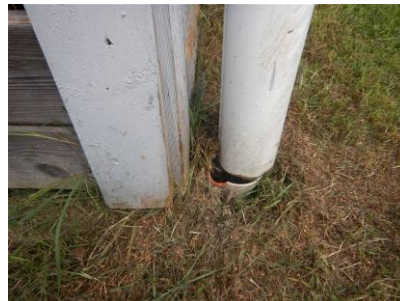
Stuprör är inte korrekt anslutet till markledning.

Stuprör som inte är anslutet till markledning kan medföra en ökad fuktbelastning på grundmur/sockel som i sin tur kan leda till fuktrelaterade skador.

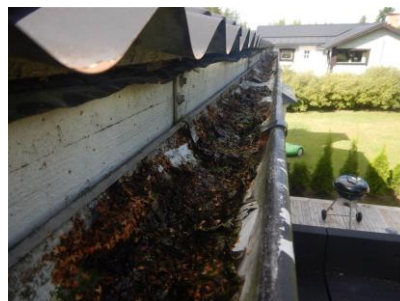
Hängrännor är skräpfyllda.

Eftersom hängrännor är skräpfulla finns risk för fuktskador på fasad och sockel då vatten kan svämma över.

För att förhindra översvämning rekommenderas rensning av hängrännor.

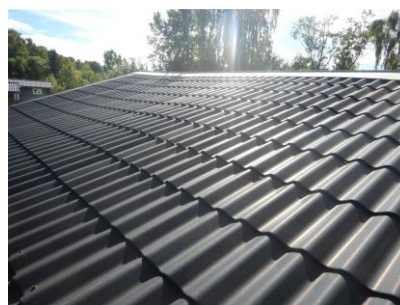
Tak är ojämnt och buktigt.

Dessa bedöms inte ha lett till bakomliggande skador.

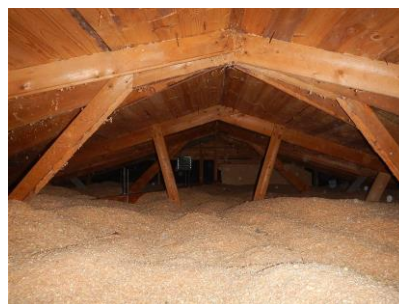
Takstolar byggda med underdimensionerat virke.

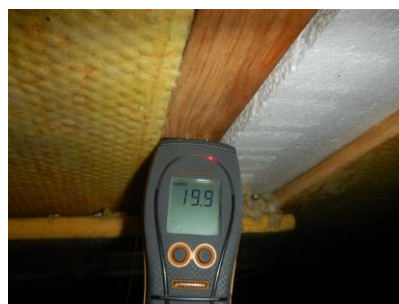
Vid kontroll av konstruktion uppmättes fuktvärden över kritisk fuktnivå.

Uteluftsventilerade krypgrunder med bjälklag av organiskt material har ofta fuktskador på grund av naturlig fuktpåverkan. Detta kan resultera i mikrobiella skador.

Fuktkvoten uppmättes till 19,9 %.

För att undvika detta så måste grundens klimat bli torrare. Läs Anticimex faktablad om uteluftsventilerade krypgrunder för tips och råd.

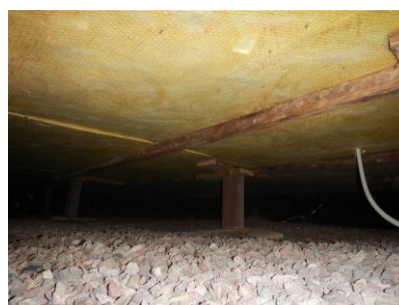
Gränsvärden för mikrobiell tillväxt.

Det finns risk för mikrobiell tillväxt om den relativa fuktigheten (RF) i den omgivande luften är över 75 %. I furuvirke motsvarar det en fuktkvot (FK) på 17 %.

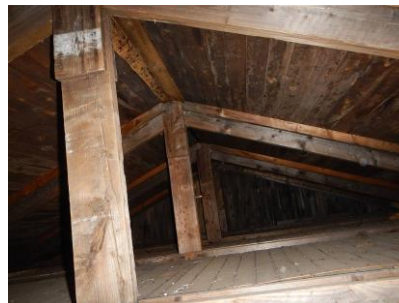
Garagebyggnaden är byggd av ett gammalt militärförråd där underlagstaket var missfärgat sedan tidigare.

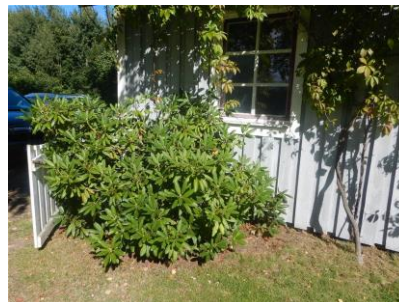
Växter finns i anslutning till byggnaden.

När det finns rabatter och växter nära byggnaden finns risk att fukt stannar kvar i väggarna. Detta kan i sin tur orsaka invändiga fuktskador. Växternas rötter kan också skada grundmuren och sätta dräneringsledningen ur funktion.

Området närmast huset rekommenderas att vara fritt från växtlighet.

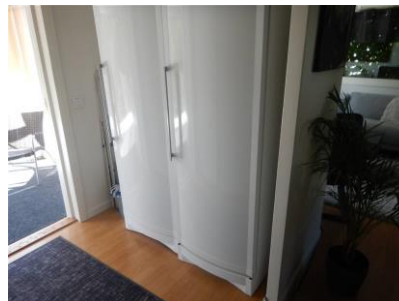
Fuktskydd saknas under vitvaror.

Utan fuktskydd är det svårt att upptäcka läckage från rörledningar. Vatten kan då tränga in i omkringliggande konstruktioner och orsaka fuktskador.

För att upptäcka eventuella läckage, installera ett fuktskydd.

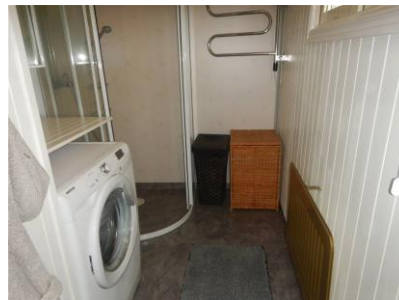
Inget att notera.

Fuktindikering i utrymmet gav inga förhöjda fuktindikationer.

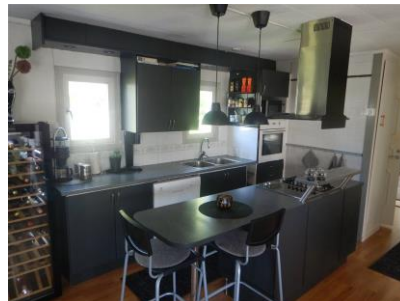
Inget att notera.

Fuktindikering i utrymmet gav inga förhöjda fuktindikationer.

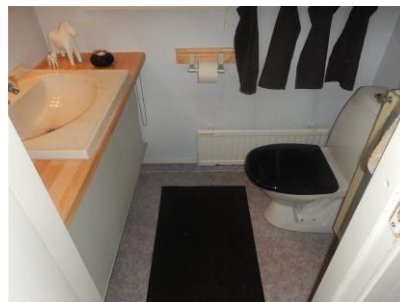
Inget att notera.

Fuktkontrollen i utrymmet gav inga onormala fuktindikationer.

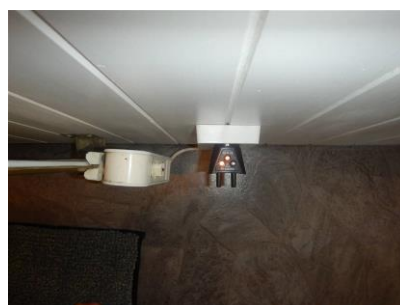
Funktionskontroll av jordade eluttag i kök/våtrum.

Vid stickprovskontroll av jordade eluttag noterades inga avvikelser.
