# Besiktningsprotokoll

## Försäkringsbesiktning för Anticimex Säljarförsäkrat

| Fastighetsbeteckning:<br>Gäddan 30 | | |

| Besiktningsdatum:<br>2024-01-18 | Protokollnummer:<br>68098674 |

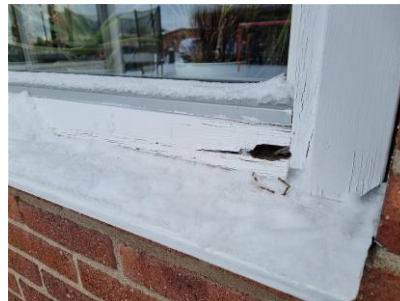
Rötskador finns i fönsterkarm på köksfönster.

Vi rekommenderar att en fördjupad undersökning genomförs för att bedöma orsaken till och omfattningen av de rötskador som noterades samt eventuella följdskador.

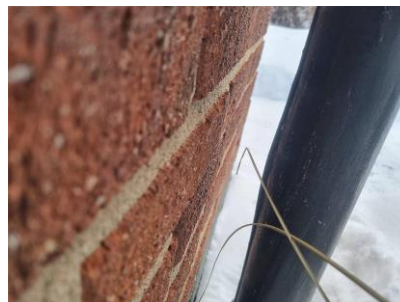
Fals på stuprör är vänd mot fasad och stuprör har bitvis läckage.

Falsen på stuprören kan med fördel vändas ut från fasaden för att lättare se om röret blivit skadat efter vinterns påfrestningar samt för att undvika skador på fasad vid ett eventuellt läckage.

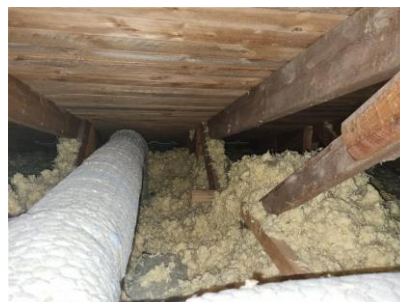
Mikrobiell påväxt finns lokalt och i begränsad omfattning i underlagstaket.

Detta bedöms ha uppkommit innan FTX-systemet installerades.

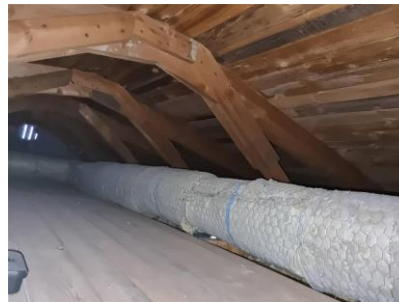
Vid kontroll av vinden uppmättes fuktvärden under kritisk fuktnivå för mikrobiell tillväxt och en normal lukt upplevdes.

Det finns risk för mikrobiell tillväxt om den relativa fuktigheten (RF) i den omgivande luften är över 75 %. I furuvirke motsvarar det en fuktkvot (FK) på 17 %.

Fuktkvoten i underlagstak/takbjälkar uppmättes vid besiktningstillfället till 12 %.
