# Besiktningsprotokoll

Försäkringsbesiktning för Anticimex Säljarförsäkrat

| Fastighetsadress:<br>Rosenforsvägen 1 | |

| Besiktningsdatum:<br>2025-06-25 | Protokollnummer:<br>69094122 |

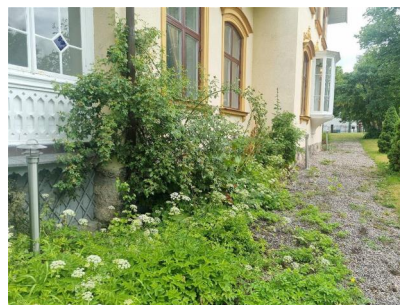
#### Utvändigt / Markförhållanden

Växter finns i anslutning till grundmur.

När det finns rabatter och växter nära grundmuren finns risk att fukt stannar kvar i väggarna. Detta kan i sin tur orsaka invändiga fuktskador. Växternas rötter kan också skada grundmuren och sätta dräneringsledningen ur funktion.

Området närmast huset rekommenderas att vara fritt från växtlighet.

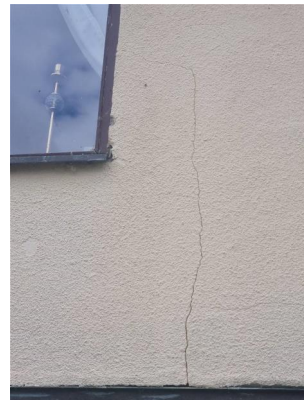
### Utvändigt / Fasad

Sprickor finns i fasaden.

Dessa bedöms inte ha lett till bakomliggande skador.

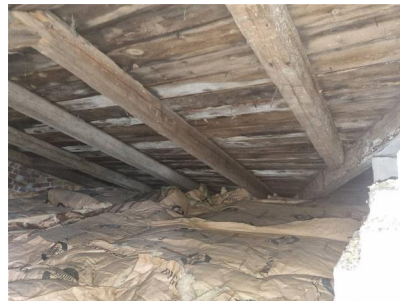
### Utvändigt / Vind

Mindre mängd mikrobiell påväxt finns på underlagstaket.

Detta har inte lett till några följdskador.

Vid kontroll av konstruktionen så uppmättes fuktkvoten till 10%.

Det finns risk för mikrobiell tillväxt om den relativa fuktigheten (RF) i den omgivande luften är över 75 %. I furuvirke motsvarar det en fuktkvot (FK) på 17 %.

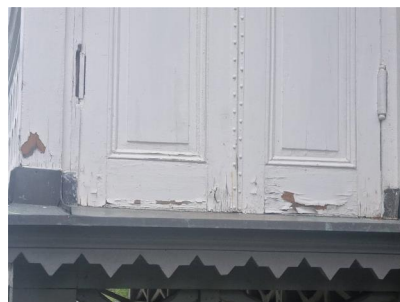
### Utvändigt / Uterum

Fasadpanelen är i behov av målning/underhåll.

För att öka livslängden på fasadbeklädnaden rekommenderas målning och underhåll.

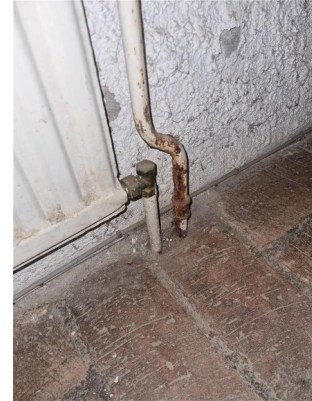
### Källarplan / Allmänt

Rostangripna radiator rör noterades i huset.

Kontakta en rörmokare för kontroll samt eventuellt åtgärdsförslag.

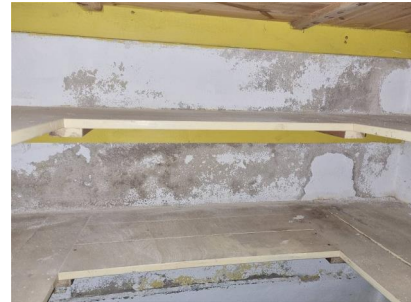
Mindre puts- och färgsläpp finns på källarväggar.

Bedöms inte ha lett till några följdskador.

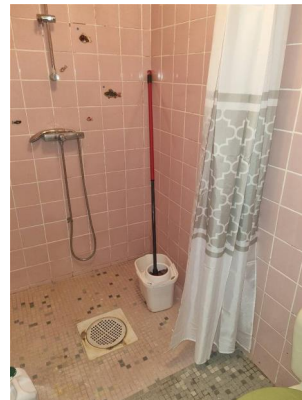
### Källarplan / Dusch/Toalett

Våtutrymmet har äldre yt-/tätskikt.

Utrymmet är äldre och har passerat tiden för sin tekniska livslängd.

Renovering av utrymmet rekommenderas. Kontakta en behörig våtrumsentreprenör för en renovering. I samband med renoveringen bör omkringliggande konstruktioner kontrolleras för att upptäcka eventuella följdskador.

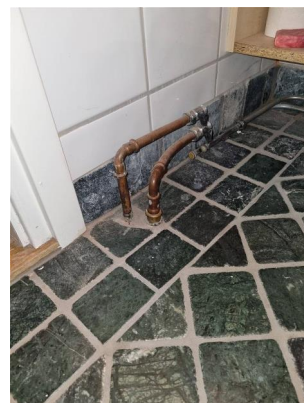
### Entréplan / Dusch/Toalett

Rör genomföring finns i golv.

Rör genomföringar i golvet medför en ökad risk för att vatten tränger ner i omkringliggande konstruktioner och orsakar fuktskador. Vid uppbyggnaden av utrymmet var detta tillåtet och utförandet anses därför vara fackmässigt utfört. I dagens branschregler är detta inte längre tillåtet.

Tätskikt finns inte i golvbrunn.

När tätskikt saknas i golvbrunnen innebär det risk för fuktskador. Vatten kan tränga ner i omkringliggande konstruktioner med fuktrelaterade skador som följd.

Fuktindikering kunde inte genomföras eftersom duschen inte har använt under en längre tid.

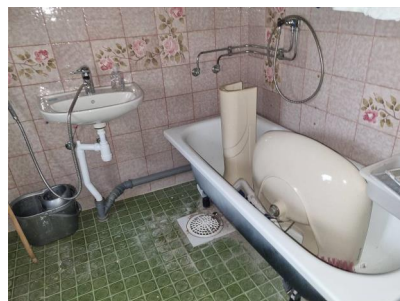
### Entréplan / Badrum

Våtutrymmet har äldre yt-/tätskikt.

Utrymmet är äldre och har passerat tiden för sin tekniska livslängd.

Renovering av utrymmet rekommenderas. Kontakta en behörig våtrumsentreprenör för en renovering. I samband med renoveringen bör omkringliggande konstruktioner kontrolleras för att upptäcka eventuella följskador.

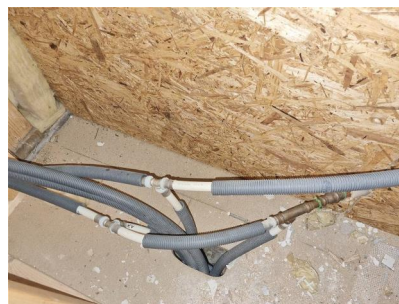
### Övre plan / Dusch/Toalett

Rörslits saknar vattentät botten.

En rörslits ska ha en vattentät botten och vara försedd med skvallerrör. När det saknas ökar risken för att ett läckage inte upptäcks i tid. Det kan leda till fuktskador i omkringliggande konstruktioner.

Tätskikt är felmonterat i golvbrunnen.

När tätskikt är felmonterat i golvbrunnen är det inte fackmässigt\* utfört. Detta kan leda till fuktskador i omkringliggande konstruktioner.

Normala fuktvärden indikerades mot klinker/kakel.
