# Överlåtelsebesiktning

| <b>Fastighetsbeteckning</b> | VALTHORNET 45 | <b>Fastighetsägare</b> | Ingvar Hultmark |
| <b>Adress</b> | Torsten Fogelqvists gata 116 | <b>Besiktningdag</b> | 2025-04-02 |

# Utlåtande över överlåtelsebesiktning

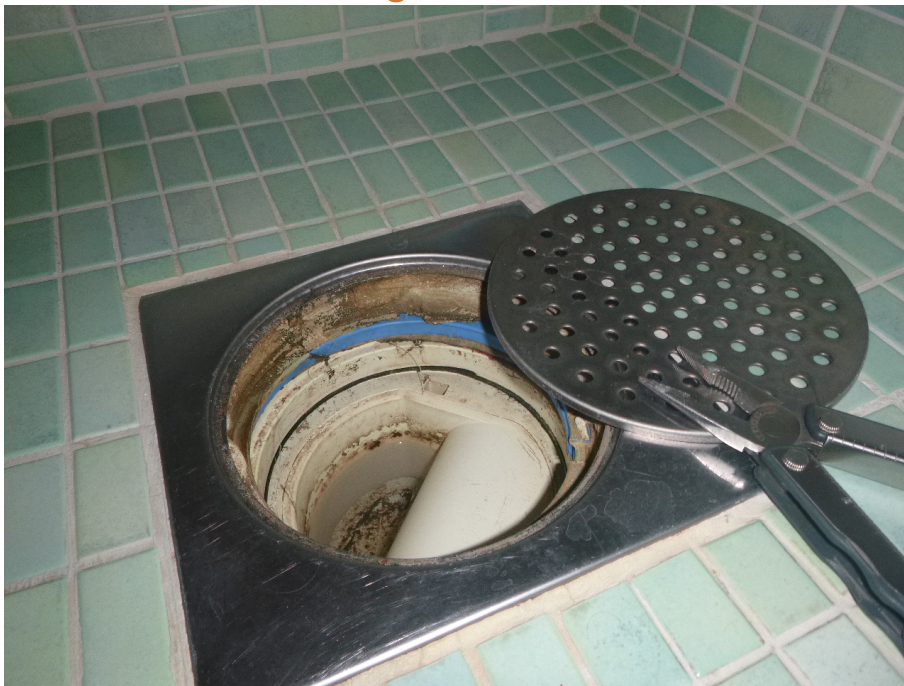
| Entréplan | |
|---|---|
| Tvättstuga | <ul style="list-style-type: none"> <li>Våtrum med äldre standard på yt-och tätskikt. Se riskanalys.</li> <li>Golvatta har släppt i infästning mot underlaget intill golvbrunnen.</li> <li>Fuktindikering har genomförts stickprovsmässigt utan att några onormala fuktvärden noterats.</li> </ul> |

Med en bristfälligt montering av klämring i en golvbrunn finns risk för att fukt tränger ned i bakomliggande konstruktioner vilket kan leda till skador.

Klämring ej fixerad i våg mot golvbrunnen. Golvbrunn från byggnadsår.
