# Besiktningsprotokoll

## Anticimex Överlåtelsebesiktning av småhus - nivå 2

| Fastighetsadress:<br>Drakskeppsvägen 32 | |

| Besiktningsdatum:<br>2025-05-09 | Protokollnummer:<br>69010389 |

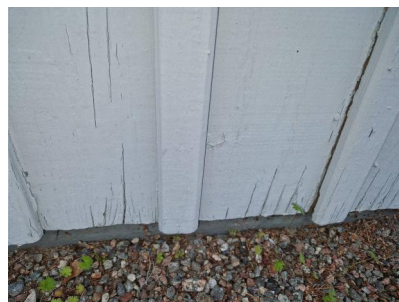
Fasadpanelen är i behov av målning/underhåll.

Fasadbeklädnad och träkonstruktioner där målningsbehov finns riskerar att få fukt- och rötskador på grund av sämre vattenavvisande förmåga. För att öka livslängden på fasadbeklädnaden rekommenderas målning och underhåll.

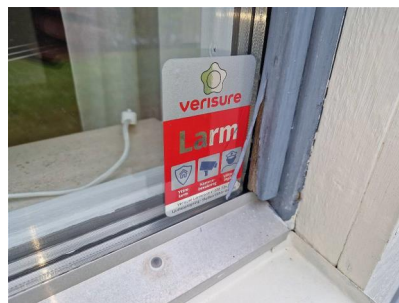
Fönster är i varierande behov av målning/underhåll.

Fönsterbågar och fönsterkarmar där målningsbehov finns riskerar att få fukt- och rötskador på grund av sämre vattenavvisande förmåga.

För att öka livslängden på fönster rekommenderas målning och underhåll.

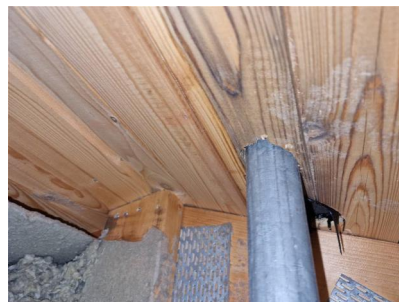
Mindre missfärgning noteras vid tv-antenn, torr vid besiktningstillfället.

Vid kontroll av vinden uppmättes fuktvärden under kritisk fuktnivå för mikrobiell tillväxt och en normal lukt upplevdes. Fuktkvoten i underlagstak, takbjälkar och missfärgning uppmättes till 8%.

Det finns risk för mikrobiell tillväxt om den relativa fuktigheten (RF) i den omgivande luften är över 75 %. I furuvirke motsvarar det en fuktkvot (FK) på 17 %.

Viktigt att regelbundet se över sin vind fram till nästa takomläggning.

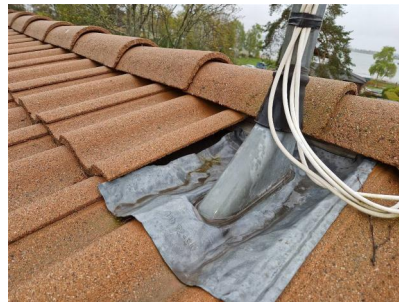
Yttertaket är från byggnadsåret.

- Plåt runt tv-antennen täcker bristfälligt.

Takpannor, plåtdetaljer och underlagspapp har enligt vår bedömning en begränsad livslängd. Eftersom husets taktäckning är äldre har det ett minskat motstånd mot vatteninträngning. Detta i sin tur kan leda till fuktskador på träläkt och vidare ner i underliggande konstruktioner.

Vi rekommenderar kontakt med takläggare/plåtslagare för kontroll och åtgärdsförslag.

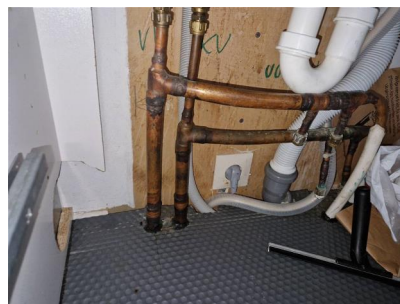
Fuktskydd finns i diskbänksskåpet men är inte tät runt rör genomföringar samt att spillvattenledning inte är fastklamrad mot vägg.

Utan fuktskydd är det svårt att upptäcka läckage från rörledningar. Vatten kan då tränga in i omkringliggande konstruktioner och orsaka fuktskador.

För att upptäcka eventuella läckage, installera ett fuktskydd och klamra fast spilledningen.

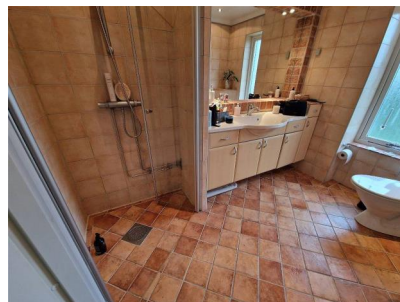
Utrymmet är äldre och har passerat tiden för sin tekniska livslängd.

- Tätskiktet är felmonterat i golvbrunnen.  
(Sticker ut under klämringen.)
- Rör genomföring finns i golvet och i vägg i dusch.
- Svackor i golvfallet utanför duschen.
- Fogsläpp i golv/väggvinkel.

Eftersom funktionen, som innebär att ytskiktet/tätskiktet ska vara vattentätt, kan vara nedsatt finns en ökad risk att vatten tränger igenom ytskiktet/tätskiktet med vattenskador i omkringliggande konstruktioner som följd.

Fuktindikering i utrymmet gav inga onormala fuktindikationer.

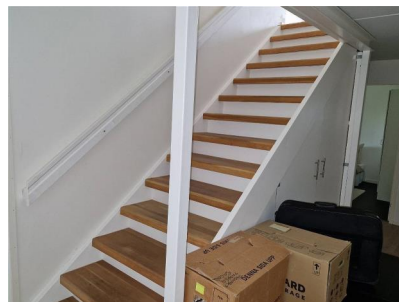
Fallskydd saknas.  
Rekommenderar att montera fuktskydd i förebyggande syfte.

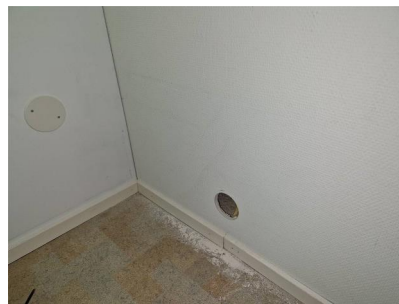
Souterräng plans ytterväggar består av betong och en bärande stomme av ingjutna träreglar (EW-grund)samt flytande golv och mellanväggsyllar dikt an betongplattan.

Vid kontroll av väggkonstruktionen i källaren uppmättes fuktvärden under kritisk fuktnivå och normal lukt upplevdes.

Två stycken provhål gjordes.

Provhål ett i biorummet där uppmättes fuktkvoten till 9% i ingjuten rötskyddsbehandlad regel och den relativa fuktigheten till 48%, 14°C. Provhål två bakom en sockel i hallen där uppmättes fuktkvoten till 8% i mellanväggsyll.

Källarvåningens ytterväggar består av betong och en bärande stomme av ingjutna träreglar. Betongelementen sammanfogas med fogmassa. Dessa väggar är ur fuktsynpunkt en känslig konstruktion, eftersom fukt kan tränga in genom den tunna betongen som ofta saknar utvändigt fuktskydd samt in genom otäta blockskarvar. Detta i sin tur kan leda till mikrobiella skador (angrepp av mikroorganismer) som kan leda till att mikrobiell lukt sprids till boendemiljön. När väggreglar är tryckimpregnerade kan även en kemisk lukt förekomma.
