# Besiktningsprotokoll

Försäkringsbesiktning för Anticimex Säljarförsäkrat

| Fastighetsbeteckning:<br>Mesta 5:39 | |

| Besiktningsdatum:<br>2024-07-31 | Protokollnummer:<br>68389550 |

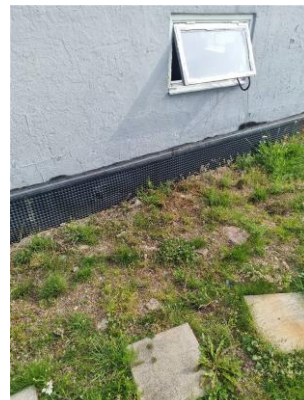
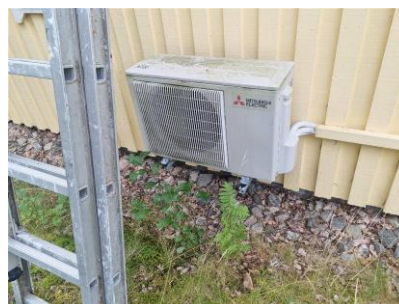
Kondensvatten från luftvärmepumpens utedel leds inte bort från husgrunden.

Detta medför ökad risk för att vatten tränger in i anslutande konstruktioner, vilket i sin tur kan leda till fuktrelaterade skador. Observera att besiktning av byggnadens värmesystem eller värmepumpen inte har ingått i uppdraget.

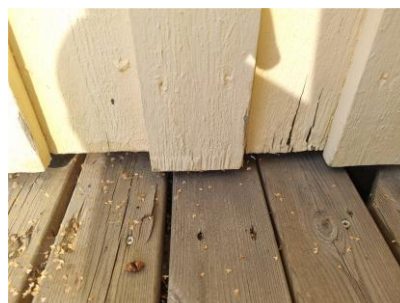
Mindre rötskada fasad.

För att undvika framtida skador rekommenderas att fasad avslutas högre upp från trallen.

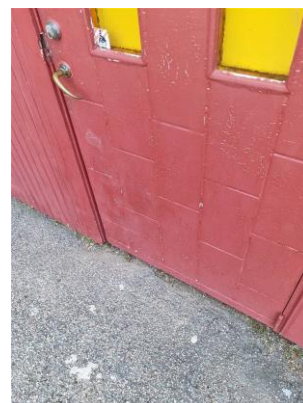
Torrspäckor finns på dörr.

Dessa bedöms inte ha lett till bakomliggande skador.

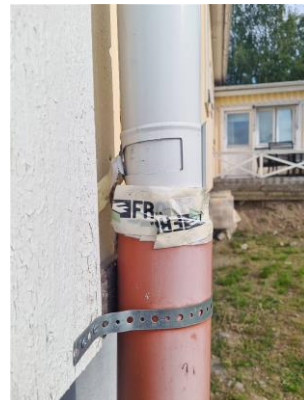
Stuprör är bristfälligt anslutet till markledning.

Stuprör som avslutas intill huset (ovan mark) kan medföra en ökad fuktbelastning på grundmur/sockel som i sin tur kan leda till fuktrelaterade skador.

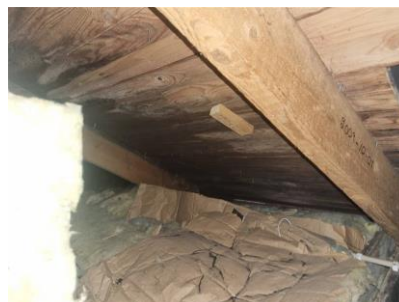
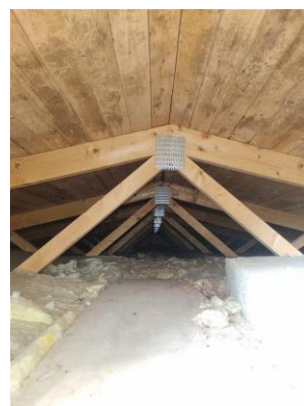
Vid kontroll av vinden har fuktvärden under kritisk fuktnivå för mikrobiell tillväxt uppmätts, dock finns mikrobiell påväxt på underlagstak.

Det finns risk för mikrobiell tillväxt om den relativa fuktigheten (RF) i den omgivande luften är över 75 %. I furuvirke motsvarar det en fuktkvot (FK) på 17 %.

Fuktkvoten i underlagstak/takbjälkar uppmättes till 9 %.

Den upptäckta mikrobiella påväxten på underlagstaket är ett tecken på att vinden har tillförts eller tillförs fukt inifrån bostaden. Observera att besiktning av bostadens ventilationssystem inte har ingått i uppdraget.

För att komma tillrätta med detta kan fukttillförseln inifrån bostaden behöva minskas. Det kan göras genom att ventilationen i bostaden förbättras samt att eventuella otätheter i vindsbjälklaget (tak-/väggvinklar, taklucka med mera) tätas. Läs Anticimex faktablad om uppvärmda vindsutrymmen för tips och råd.

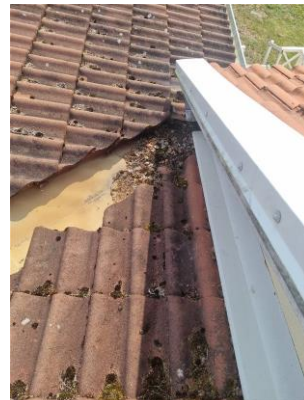
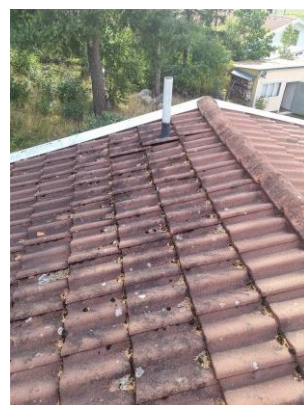
- Skräp i ränndalar.
- Vissanockpannor är ej fastspikade på äldre del.
- Viss mosspåväxt på pannorna.
- Förekommer otätheter vid rörgenomförning.

Mossa och skräp i ränndalar kan leda till att taktäckningen har ett minskat motstånd mot vatteninträngning. Detta i sin tur kan leda till fuktskador på träläkt och takkonstruktionen vilket kan resultera i mikrobiella skador (angrepp av mikroorganismer).

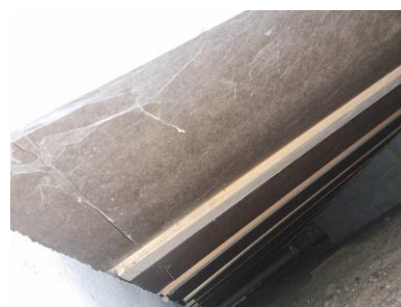
Vid kontroll av konstruktion uppmättes fuktvärden över kritisk fuktnivå.

Uteluftsventilerade krypgrunder med bjälklag av organiskt material har ofta fuktskador på grund av naturlig fuktpåverkan. Detta kan resultera i mikrobiella skador.

Det finns risk för mikrobiell tillväxt om den relativa fuktigheten (RF) i den omgivande luften är över 75 %. I furuvirke motsvarar det en fuktkvot (FK) på 17 %.

Fuktkvoten uppmättes till 23 %.

För att undvika detta så måste grundens klimat bli torrare. Läs Anticimex faktablad om uteluftsventilerade krypgrunder för tips och råd.

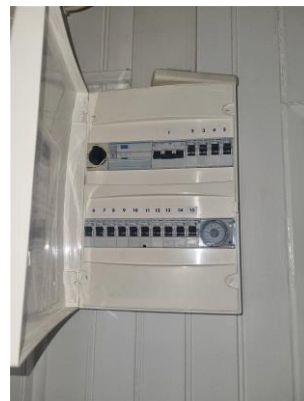
El-centralen har jordfelsbrytare.

Jordfelsbrytare finns installerad vid elcentralen.

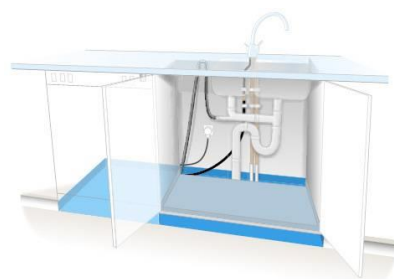
Fuktskydd saknas i diskbänksskåp.

Utan fuktskydd är det svårt att upptäcka läckage från rörledningar. Vatten kan då tränga in i omkringliggande konstruktioner och orsaka fuktskador.

För att upptäcka eventuella läckage, installera ett fuktskydd.

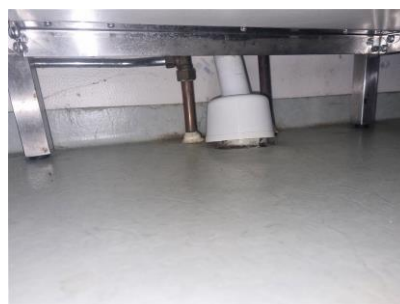
- Våtutrymmet har äldre yt-/tätskikt.
- Rör genomföring finns i golv.

Eftersom funktionen, som innebär att ytskiktet/tätskiktet ska vara vattentätt, kan vara nedsatt finns en ökad risk att vatten tränger igenom ytskiktet/tätskiktet med vattenskador i omkringliggande konstruktioner som följd.

-----  
Fuktindikering i utrymmet gav inga förhöjda fuktindikationer.

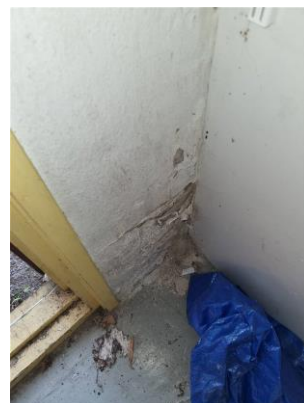
Puts- och färgsläpp finns på källarväggar Detta gäller endast där det inte blivit dränerat.

Puts- och färg som släppt från underlaget invändigt på källarytterväggarna är ett tecken på att källarens utvändiga fuktskydd inte längre fungerar tillfredsställande.

För att åtgärda detta måste källarens utvändiga fuktskydd förbättras. Läs Anticimex faktablad om källare för tips och råd.

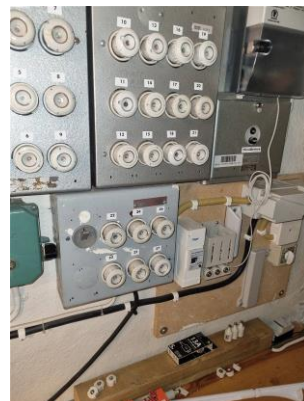
Jordfelsbrytare finns inte installerad i den äldre elanläggningen.

Huset är tillbyggt efter 2004 och jordfelsbrytare finns installerad i den nya elanläggningen.

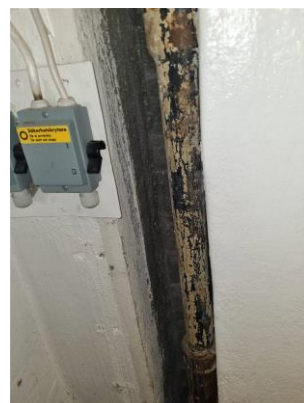
Husets rör- /avlopp- /värmeledningssystem är äldre.
