Krögaren 8

Aliforsgatan 15 A

Uppdragsnummer	A30255
Besiktningsdatum	2024-10-03
Besiktningföretag	OBM Byggnadsmiljö AB
Besiktningförrättare	Connie Åkerlund
Närvarande	Säljare och Mäklare
Giltig till och med	2025-10-03

Byggnadsbeskrivning	Byggnadsår
3-plans hus med källare i suterräng (2 lägenheter)	1898
Till eller ombyggnad	Övrigt
	Huset möblerat vid besiktningstillfället.

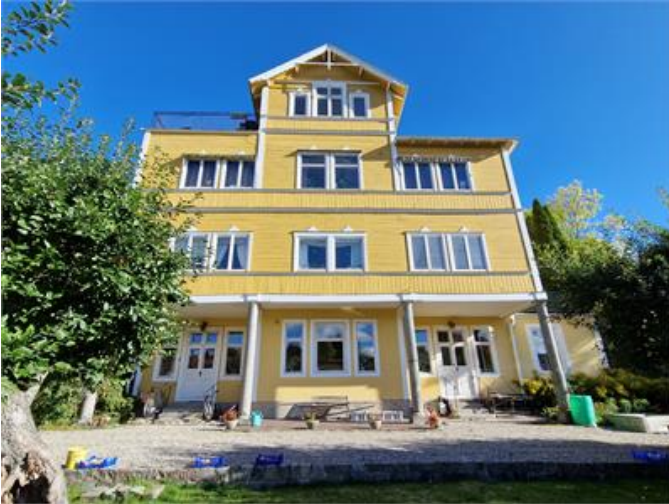
Hela huset/Allmänt:  
Svackor förekommer mellan stödpelare.

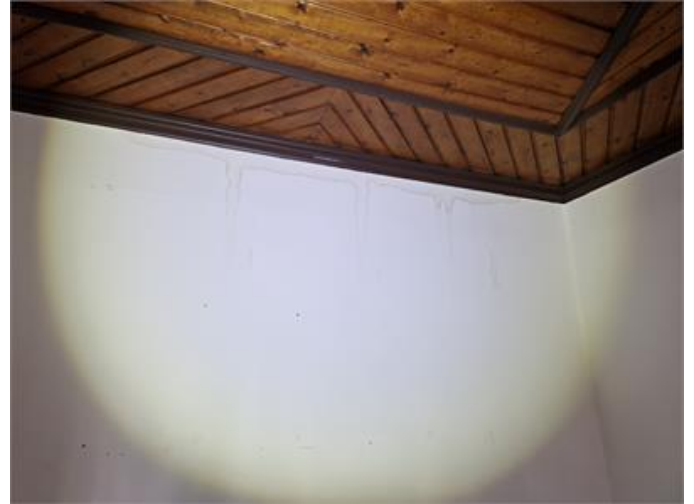
Lägenhet 2, Sovrum 2:  
Fuktfläckar förekommer på vägg

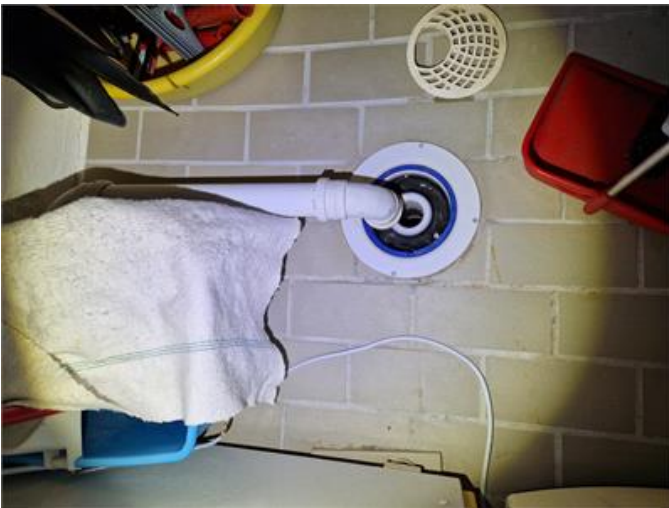
Tvättstuga:  
Golvbrunn bedöms vara bytt efter att klinkergolv lades.

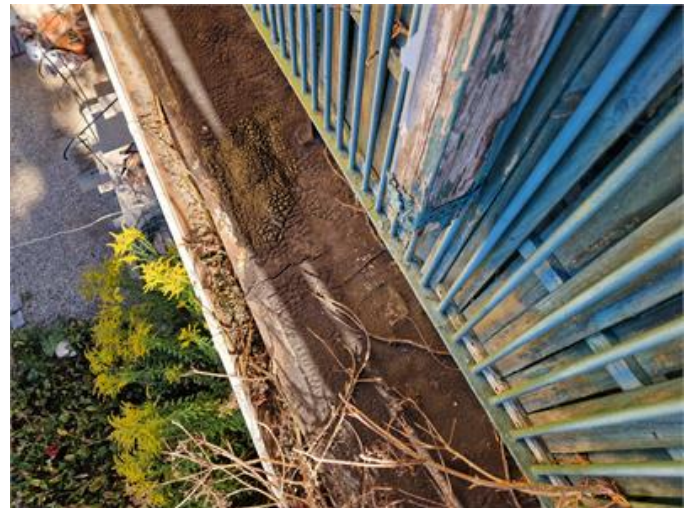
Balkong:  
Äldre takpapp med skador.

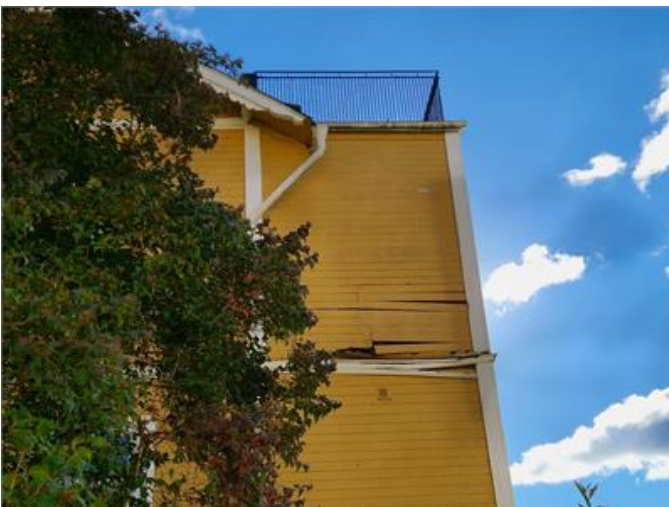
Fasad:  
Fuktskador noterades i fasad.

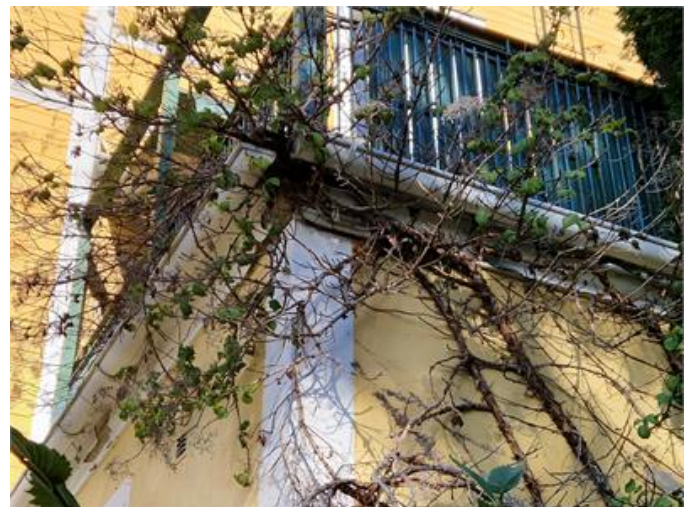
Fasad/Sockel:  
Vegetation förekommer invid fasad/husgrund
