**Fastighetsuppgifter**

Byringe 7:66

**Besiktningsuppgifter**

| Uppdragsnummer | A21785 |

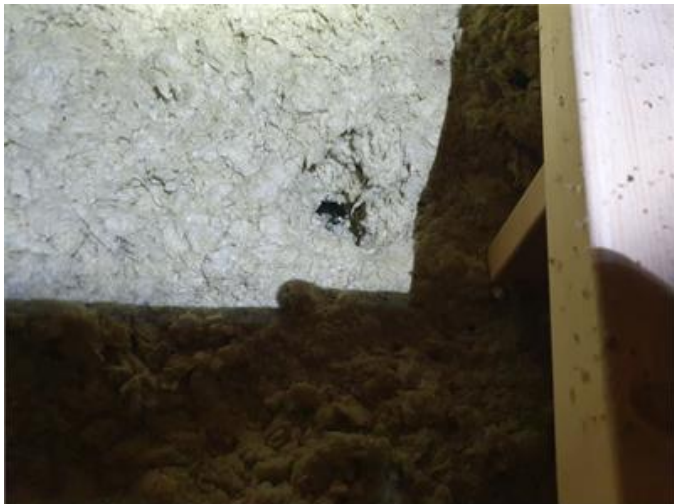
| Besiktningresultat | | | | | |
|---|---|---|---|---|---|
| Vind | | X | | | <ul style="list-style-type: none"> <li>- Mikrobiell påväxt förekommer i begränsad omfattning, vilket bör kontrolleras regelbundet.</li> <li>- Fuktfläckar förekommer på underlagstak av board, vilket är relativt normalt för konstruktionstypen. Takets insida bör regelbundet kontrolleras.</li> <li>- Spår från möss förekommer.</li> <li>- Se bilder.</li> </ul> |

Spår från möss

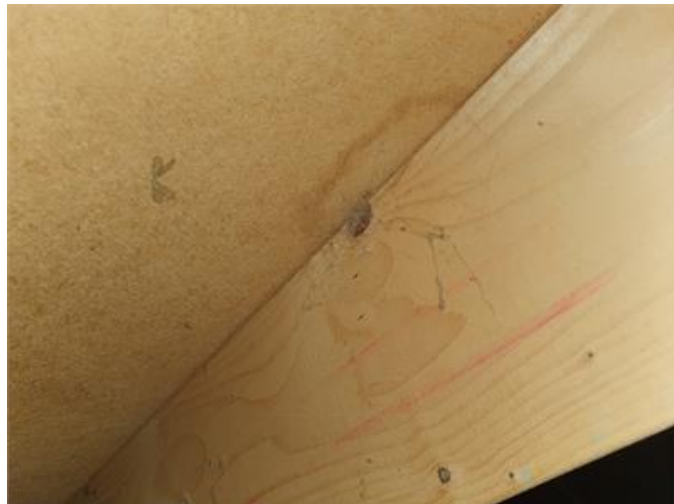
Fuktfläck på underlagstak

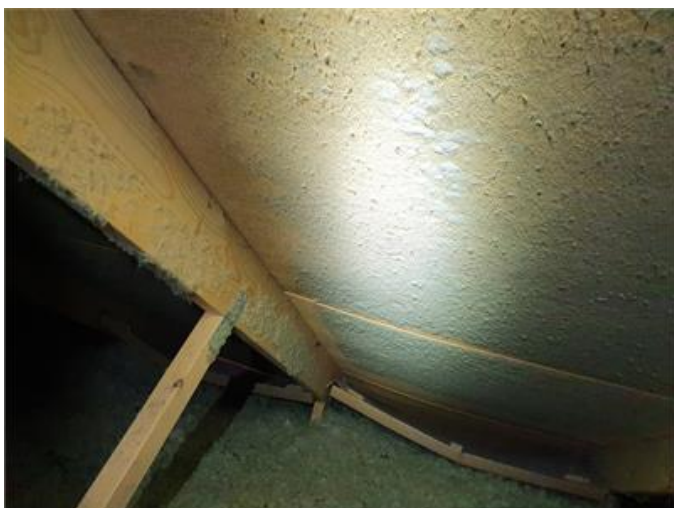
Mikrobiell påväxt på underlagstak

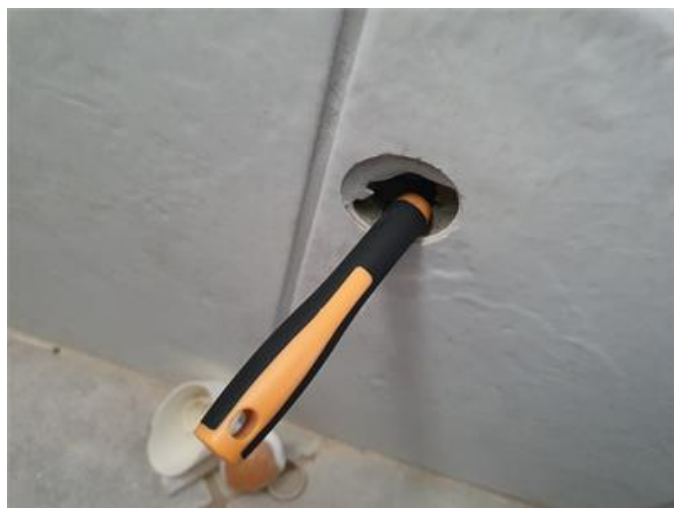
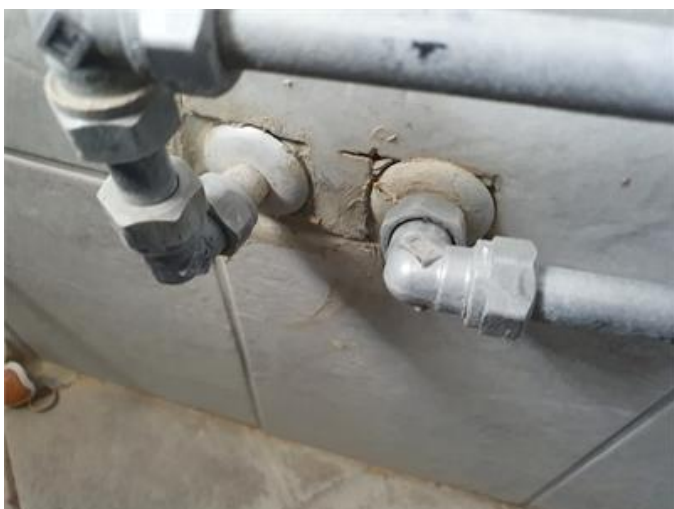
| Besiktningresultat | | | | | |
|---|---|---|---|---|---|
| Badrum | | X | | | <ul style="list-style-type: none"> <li>- Genomföringar förekommer i vägg bakom badkar, ökad risk för fuktskador föreligger.</li> <li>- Wc stol är förankrad med skruv.</li> <li>- Se bilder.</li> <li>- Fuktindikering har utförts stickprovsmässigt utan att några förhöjda fuktindikationer erhållits.</li> </ul> |

Genomföring i vägg bakom badkar
