**Fastighetsuppgifter**

Giresta 3:15

Adolfsberg liljelund 2

| Besiktningsdatum | 2025-04-07 |

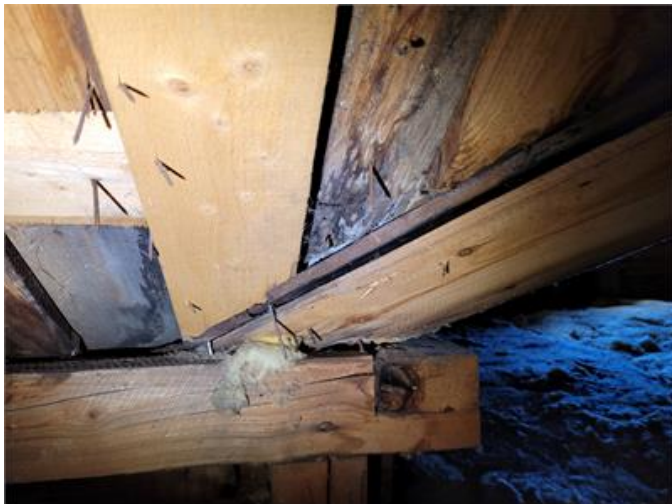
| Besiktningsresultat | | | | | |
|---|---|---|---|---|---|
| Vind | | X | | | - Fuktfläckar förekommer på underlagstak, vilket bör kontrolleras regelbundet. Fuktindikering har utförts stickprovsmässigt utan att några förhöjda fuktindikationer erhållits.<br>- Se bild. |

Fuktfläckar på underlagstak.

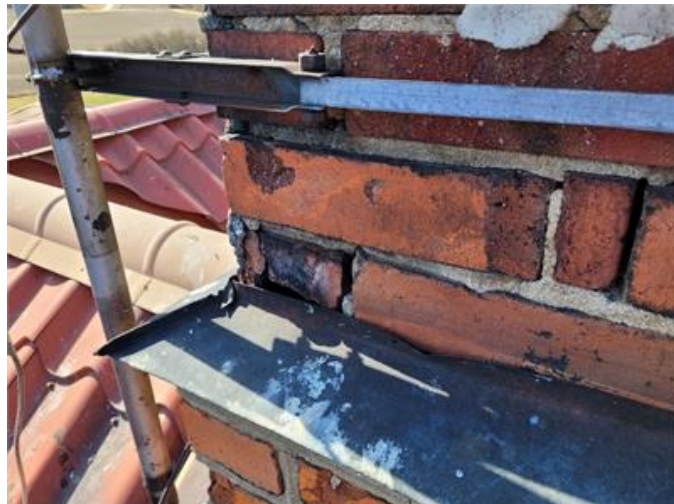
| Besiktningsresultat | | | | | |
|---|---|---|---|---|---|
| Tak | | | X | | - Rötskada i fotbräda noterades, orsak samt omfattning bör kontrolleras & åtgärdas.<br>- Fotplåtar saknas på taket ovan hänggrännor<br>- Vindskivor är delvis rötskadade, underhållsbehov föreligger.<br>- Nocktätning saknas.<br>- Skorstenen har underhållsbehov. Se bild |

Skorsten med underhållsbehov.
