# Besiktningsprotokoll

Anticimex Överlåtelsebesiktning av småhus - nivå 1

| Fastighetsadress:<br>Pikaböl 12 | |

| Besiktningsdatum:<br>2025-05-30 | Protokollnummer:<br>69038491 |

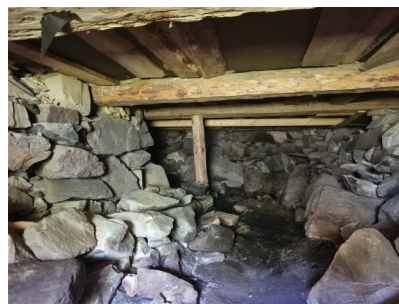
Torpargrund är en riskkonstruktion.

Markytan något fuktig mot främre delen av grunden, dock stor luftvolym mot bjälklag.

Gammalt rötsvampsmycel noterades på ett par stenar på mark som sanerats.

Uteluftsventilerade torpargrunder med bjälklag av organiskt material har ofta fuktskador på grund av naturlig fuktpåverkan. Detta kan resultera i mikrobiella skador (angrepp av mikroorganismer) och, i värsta fall, rötskador. Mikrobiell lukt kan då spridas till boendemiljön.

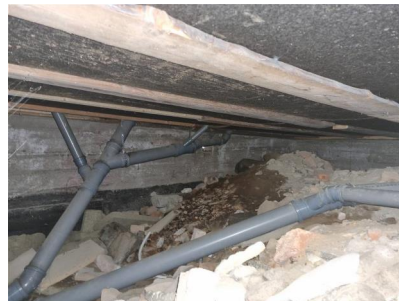
Torpargrund är en riskkonstruktion.

Utrymmet är besiktigt via ventiler pga avsaknad av lucka till utrymmet.

Uteluftsventilerade torpargrunder med bjälklag av organiskt material har ofta fuktskador på grund av naturlig fuktpåverkan. Detta kan resultera i mikrobiella skador (angrepp av mikroorganismer) och, i värsta fall, rötskador. Mikrobiell lukt kan då spridas till boendemiljön.

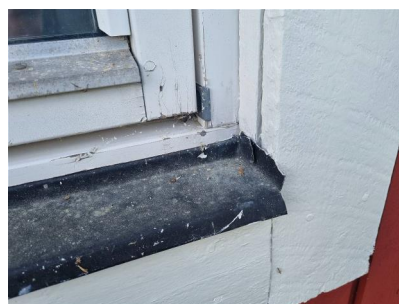
Fönsterbleck är otäta vid infästningar.

Enstaka målningsbehov noterades i botten av fönster.

Eftersom fönsterblecken är otäta finns risk att vatten rinner in i väggen vilket i sin tur kan leda till fuktskador i väggkonstruktionen.

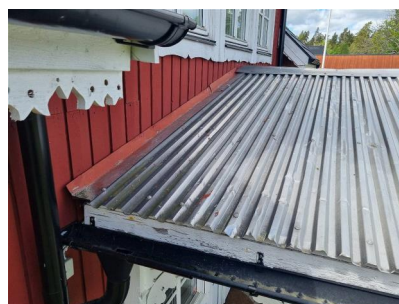
Bristfällig plåtfästning mellan entrétak och husfasad.

Detta kan medföra en ökad risk för fuktinträngning i angränsande konstruktion med fuktrelaterade skador som möjlig följd.

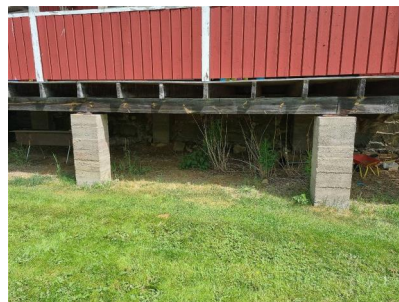
Svackor noterades i balk vid stolpar.

Lite röta noterades i takfotshörn.

Detta kan leda till svikt i konstruktionen. Vid framtida renovering av konstruktionen bör stolparna förstärkas mot mark.

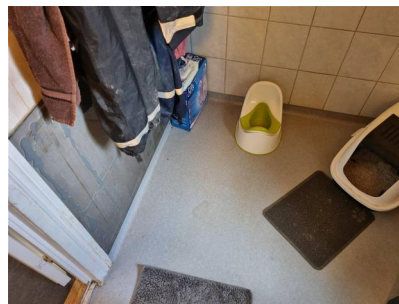
Våtutrymmet har äldre yt-/tätskikt och plastbrunn.

Glas på en vägg där skarvar öppnats.

Eftersom funktionen, som innebär att ytskiktet/tätskiktet ska vara vattentätt, kan vara nedsatt finns en ökad risk att vatten tränger igenom ytskiktet/tätskiktet med vattenskador i omkringliggande konstruktioner som följd.

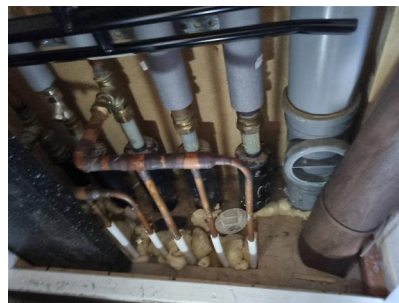
Fördelning för tappvattenrör samt delar av värme- och avloppsstammar sitter i utrymme utan fuksäkert underlag.

Detta medför en risk, vid ett eventuellt läckage, för fuktinträngning i underliggande konstruktion med fuktrelaterade skador som möjlig följd.

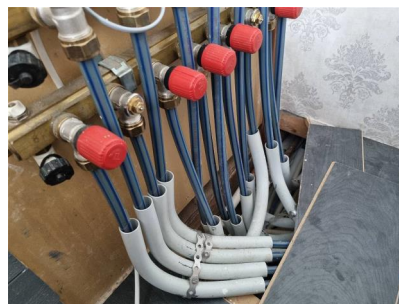
Golvvärmecentral i utrymme utan fuktsäkert underlag.
