Logarn 1:99

Kölvägen 11

Uppdragsnummer	A21859
Besiktningsdatum	2022-05-11
Besiktningföretag	OBM Byggnadsmiljö AB
Besiktningförrättare	Mattias Forsberg
Närvarande	---
Giltig till och med	2023-05-11

## **Bilaga till besiktningssprotokoll med förklaringar till bedömningsätt vid överlåtelsebesiktning**

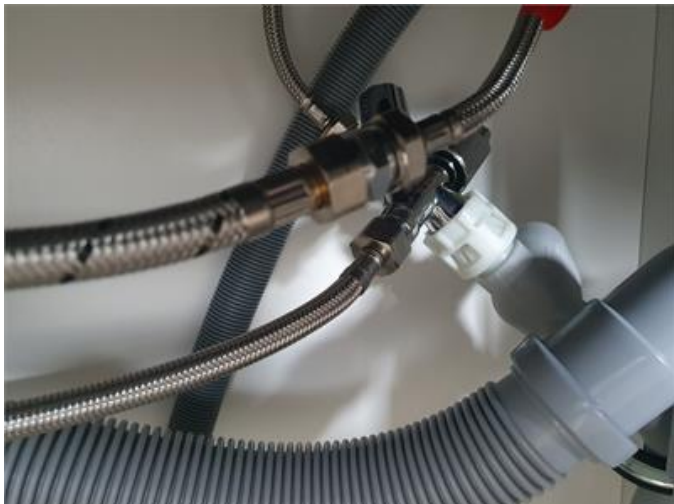
Rör under diskbänk bör förankras

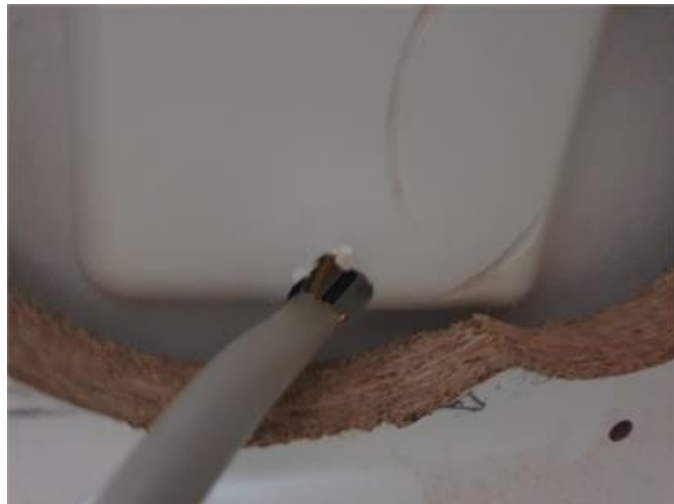
Öppen elinstallation under diskbänk

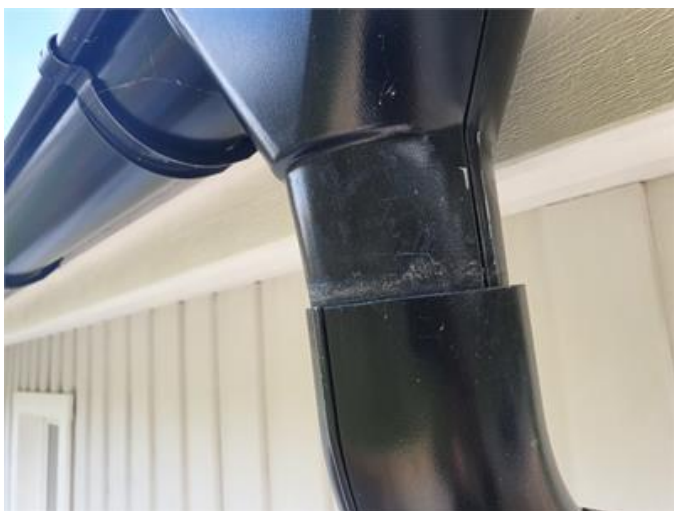
Stuprör bör åtgärdas.
