# Besiktningsprotokoll

Försäkringsbesiktning för Anticimex Säljarförsäkrat

| Fastighetsbeteckning:<br>Murgrönan 2 | |

| Besiktningsdatum:<br>2024-10-22 | Protokollnummer:<br>69084941 |

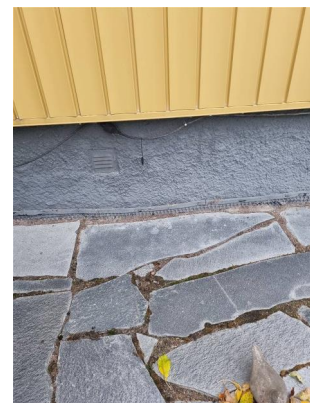
Utvändigt fuktskydd ligger oskyddat ovan mark.

Risk finns att det utvändiga fuktskyddet skadas och funktionen försämras.

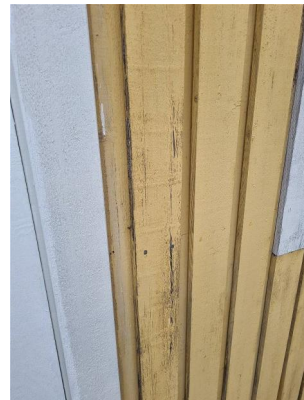
Fasadbeklädnaden har färgsläpp och torrsprickor.

Fasadbeklädnad och träkonstruktioner där målningsbehov finns riskerar att få fukt- och rötskador på grund av sämre vattenavvisande förmåga.

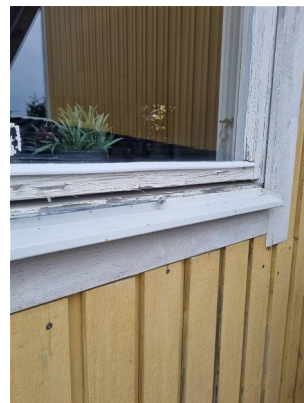
Torrsprickor finns på fönster.

Dessa bedöms inte ha lett till bakomliggande skador.

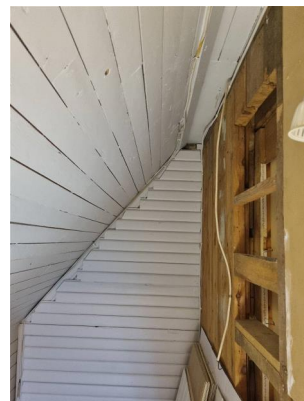
Vid kontroll av vinden uppmättes fuktvärden under kritisk fuktnivå för mikrobiell tillväxt och en normal lukt upplevdes.

Det finns risk för mikrobiell tillväxt om den relativa fuktigheten (RF) i den omgivande luften är över 75 %. I furuvirke motsvarar det en fuktkvot (FK) på 17 %.

Fuktkvoten i underlagstak/takbjälkar uppmättes till 8%.

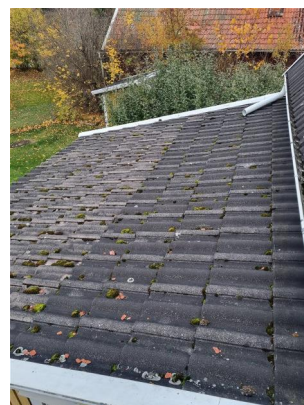
Mosspåväxt finns på takpannor.

Mossa som växer på taket kan leda till att taktäckningen har ett minskat motstånd mot vatteninträngning. Detta i sin tur kan leda till fuktskador på träläkt och takkonstruktionen vilket kan resultera i mikrobiella skador (angrepp av mikroorganismer).

För att öka livslängden på taket rekommenderas att mossan tas bort från takpannorna.

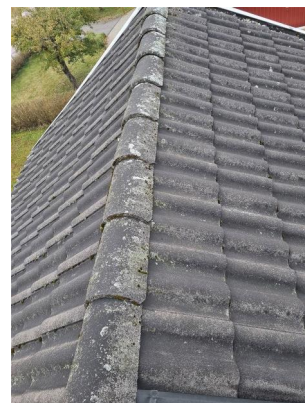
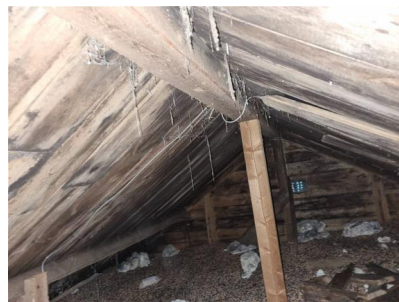
Vid besiktning av vinden så konstaterades det att det var mikrobiell påväxt på underlagstaket, detta är relativt vanligt i självdragshus. Man har även installerat nya fönster vilket leder till att huset blir tätare, min rekommendation är att man ser över ventilationen i huset.

Vid kontroll av vinden har fuktvärden under kritisk fuktnivå för mikrobiell tillväxt uppmätts, dock finns mikrobiell påväxt på underlagstak.

Det finns risk för mikrobiell tillväxt om den relativa fuktigheten (RF) i den omgivande luften är över 75 %. I furuvirke motsvarar det en fuktkvot (FK) på 17 %.

Fuktkvoten i underlagstak/takbjälkar uppmättes till 10 %.

Den upptäckta mikrobiella påväxten på underlagstaket är ett tecken på att vinden har tillförts eller tillförs fukt inifrån bostaden. Observera att besiktning av bostadens ventilationssystem inte har ingått i uppdraget.

För att komma tillrätta med detta kan fukttillförseln inifrån bostaden behöva minskas. Det kan göras genom att ventilationen i bostaden förbättras samt att eventuella otätheter i vindsbjälklaget (tak-/väggvinklar, taklucka med mera) tätas. Läs Anticimex faktablad om uppvärmda vindsutrymmen för tips och råd.

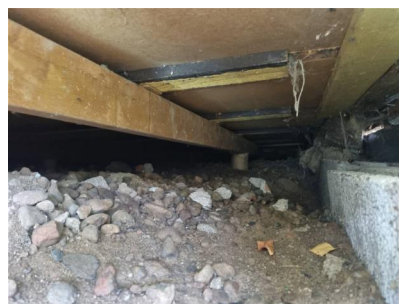
Vid kontroll av konstruktionen i krypgrund uppmättes fuktvärden under kritisk fuktnivå för mikrobiell tillväxt och normal lukt upplevdes.

Golvbjälklaget ovan den uteluftsventilerade krypgrunden riskerar att drabbas av fuktskador på grund av naturlig fuktpåverkan. Detta kan i sin tur leda till mikrobiella skador (angrepp av mikroorganismer) som kan leda till att mikrobiell lukt sprids till boendemiljön.

Det finns risk för mikrobiell tillväxt om den relativa fuktigheten (RF) i den omgivande luften är över 75 %. I furuvirke motsvarar det en fuktkvot (FK) på 17 %.

Fuktkvoten uppmättes till 12 %.

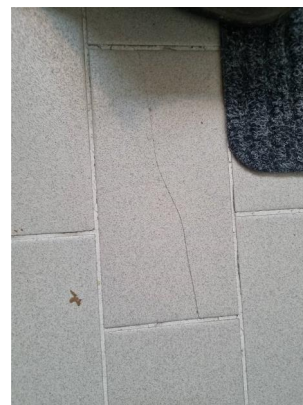
Sprickor i klinkergolv.

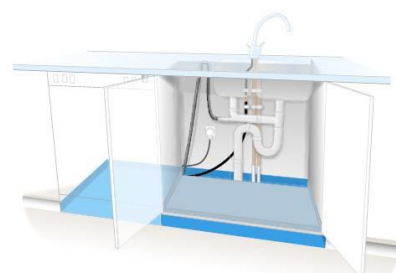
Fuktskydd saknas i diskbänksskåp & kyl/frys.

Utan fuktskydd är det svårt att upptäcka läckage från rörledningar. Vatten kan då tränga in i omkringliggande konstruktioner och orsaka fuktskador.

För att upptäcka eventuella läckage, installera ett fuktskydd.

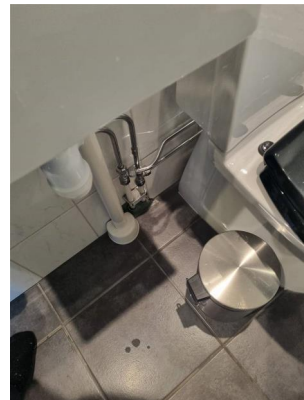
Rör genomföring finns i golv.

Rör genomföringar i golvet medför en ökad risk för att vatten tränger ner i omkringliggande konstruktioner och orsakar fuktskador.

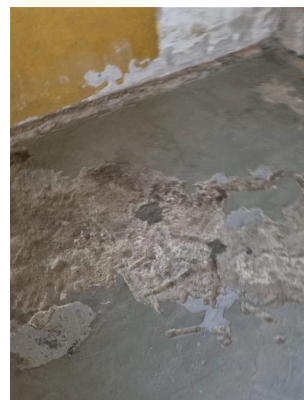
Mindre puts- och färgsläpp finns på källarväggar.”

Detta bedöms som en mindre brist.

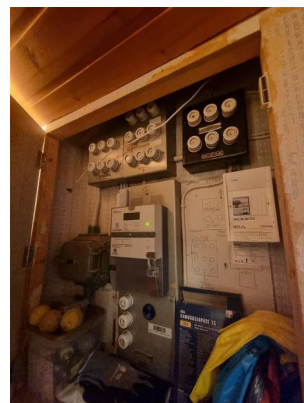
Jordfelsbrytare finns inte installerad i den äldre elanläggningen.

Huset är tillbyggt efter 2004 och jordfelsbrytare finns installerad i den nya elanläggningen.

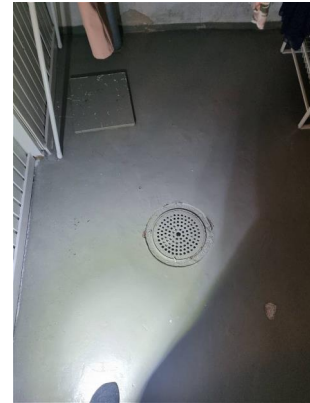
Gjutjärnsbrunnen är rostangripen.

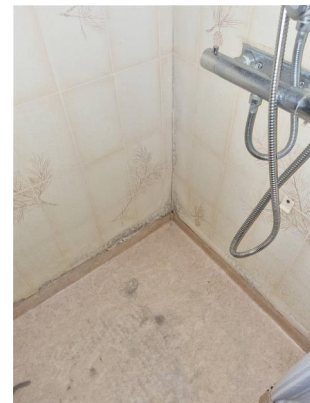
Vid besiktning av badrummet på källarplan så konstaterades det att det är vattenskada i duschutrymmet. Detta utrymme är det enda i källaren där det förekommer uteglade väggar. Min rekommendation är att man utreder omfattningen av skadan och denna utredning bör även innefatta åtgärdsförslag.

Badrummet i källaren har en vattenskada som har varit under en längre period. .

Fuktindikering i utrymmet gav förhöjda fuktindikationer. Detta utrymme är det enda i källaren där det förekommer utreglade väggar.

Jag rekommenderar en fördjupad undersökning för att bedöma orsak och omfattning.

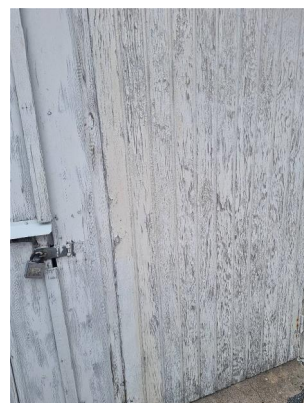
Dörr är i behov av målning/underhåll.

Dörrar där målningsbehov finns riskerar att få fukt- och rötskador på grund av sämre vattenavvisande förmåga.

För att öka livslängden på dörr rekommenderas målning och underhåll.

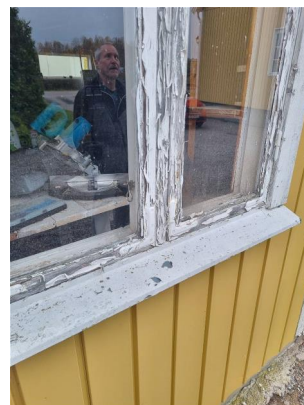
Fönster är i behov av målning/underhåll.

Fönsterbågar och fönsterkarmar där målningsbehov finns riskerar att få fukt- och rötskador på grund av sämre vattenavvisande förmåga.

För att öka livslängden på fönster rekommenderas målning och underhåll.

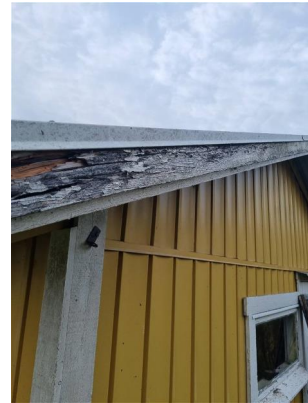
Vindskivor är i behov av målning/underhåll.

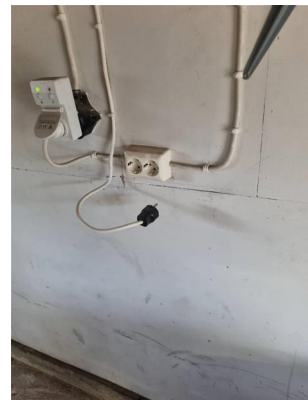
Elinstallationen i utrymmet har enligt vår bedömning uppenbara brister.

Elinstallationen i utrymmet är en säkerhetsrisk som kan orsaka både personskador och brand. Observera att besiktning av bostadens elsystem inte har ingått i uppdraget.

Kontakta en elektriker för kontroll och åtgärd.
